REGISTRO FOTOGRAFICO

DEPARTAMENTO:	GUATEMALA	MUNICIPIO:	MIXCO
NOMBRE DEL ESTABLECIMIENTO:	EODP ANEXA A EOUM NO. 101 "PRIMERO DE JULIO"	DIRECCIÓN DEL ESTABLECIMIENTO:	15 CALLE 5-61 ZONA 5, COLONIA PRIMERO DE JULIO
CÓDIGO DEL ESTABLECIMIENTO:	01-08-0291-42	FECHA DE LA INSPECCIÓN:	14/03/2024

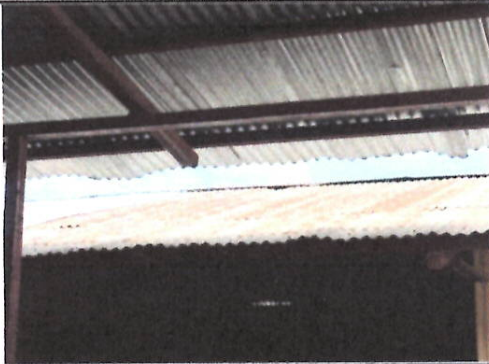
Foto1: . Vista exterior del techo de lámina en aulas, oxidación en un 85% de la superficie, generando filtraciones.

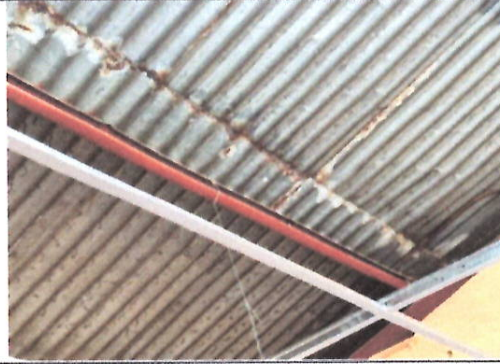
Foto 2: Se puede apreciar los puntos en los cuales es mas evidente el problema de filtración en épocas de lluvia.

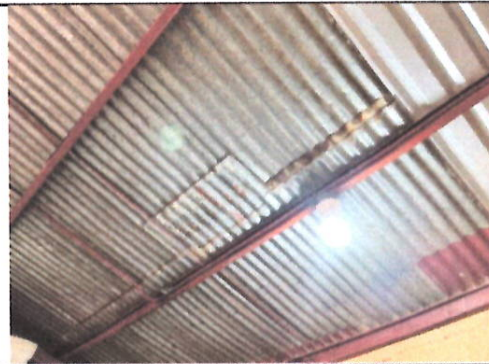
Foto 3: Para dar una solución temporal a los problemas de filtración se han colocado diferentes refuerzos de lámina.

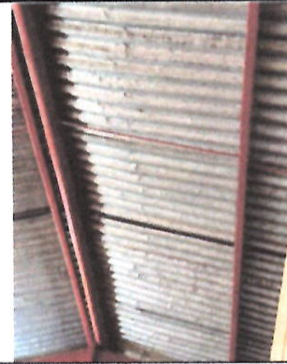
Foto 4: Se aprecia el daño al techo de la cocina y presentan grietas que significan problemas de filtración.

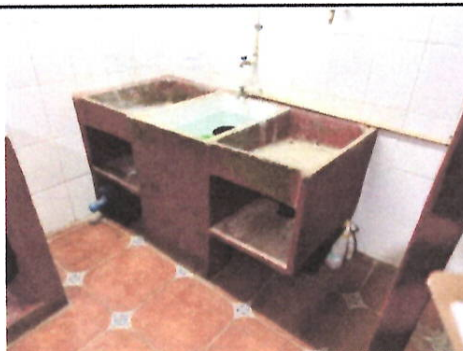
Foto 5: Pila en cocina, con mas de 25 años de funcionamiento, presenta problemas de filtración.

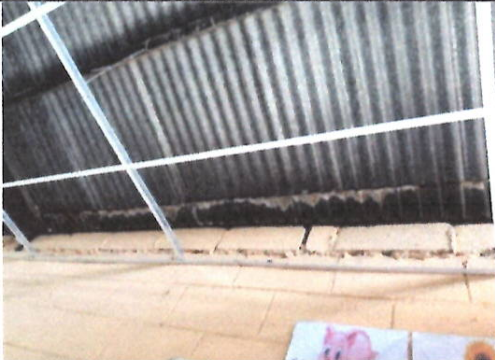
Foto 7: Problemas de filtración en el Aula A, de los niños de párvulos

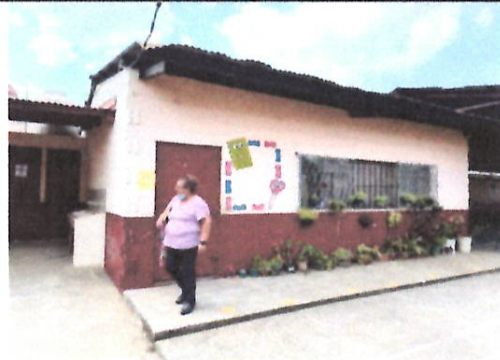
Foto 8: Vista exterior del salón de párvulos en el cual se puede apreciar que las láminas presentan deformación.

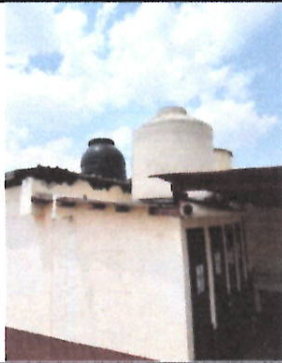
Foto 9: Los tinacos, que no cuentan con buen abastecimiento de agua y se deberá sustituir la línea de abastecimiento desde el cisterna y la bomba.

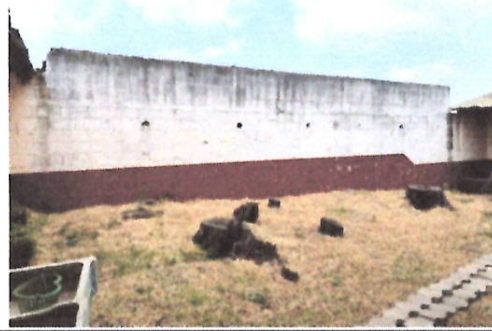
Foto 10: Es necesario colocar 3 hiladas de block, para evitar problemas de invasión por los usuarios de la cancha de futbol.
