**PROGRAMA DE MANTENIMIENTO DE EDIFICIOS ESCOLARES PÚBLICOS
CON FINANCIAMIENTO EXTERNO**

REGISTRO FOTOGRÁFICO DE AVANCE

DEPARTAMENTO	GUATEMALA	MUNICIPIO:	MIXCO
NOMBRE DEL ESTABLECIMIENTO:	EODP ANEXA A EOUM NO. 101 "PRIMERO DE JULIO"	DIRECCIÓN DEL ESTABLECIMIENTO:	15 CALLE 5-61 ZONA 5, COLONIA PRIMERO DE JULIO
CÓDIGO DEL ESTABLECIMIENTO	01-08-0291-42	FECHA DE LA INSPECCIÓN:	21/06/2024

REGISTRO FOTOGRÁFICO DE AVANCE			
DEPARTAMENTO:	GUATEMALA	MUNICIPIO:	MIXCO
NOMBRE DEL ESTABLECIMIENTO:	EODP ANEXA A EOUM NO. 101 "PRIMERO DE JULIO"	DIRECCIÓN DEL ESTABLECIMIENTO:	15 CALLE 5-61 ZONA 5, COLONIA PRIMERO DE JULIO
CÓDIGO DEL ESTABLECIMIENTO:	01-08-0291-42	FECHA DE LA INSPECCIÓN:	21/06/2024

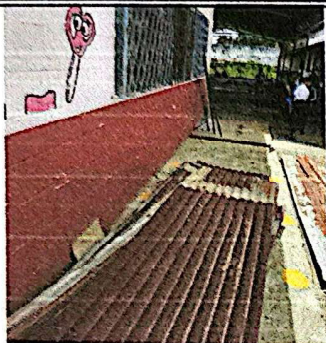
Foto 1: Se desmonta el techo en malas condiciones.

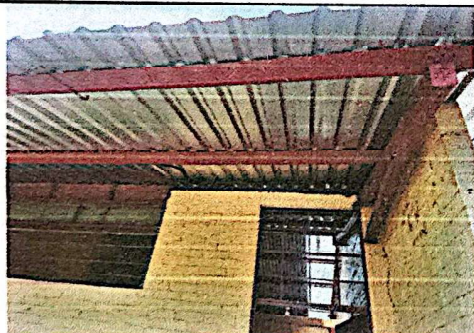
Foto 3: Se realizó la instalación de la lámina troquelada y el mantenimiento a la estructura.

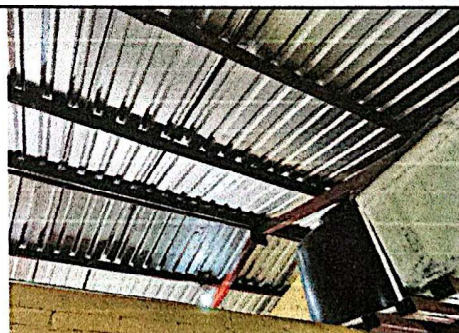
Foto 4: Suministro e instalación de lámina en techo + lijado y pintura de la estructura de soporte para el techo.

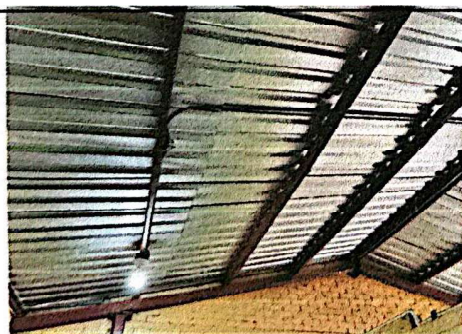
Foto 5: Laminá troquelada calibre 26 debidamente instalada, se verifica que cada lamina cuente con el anclaje de manera apropiada.

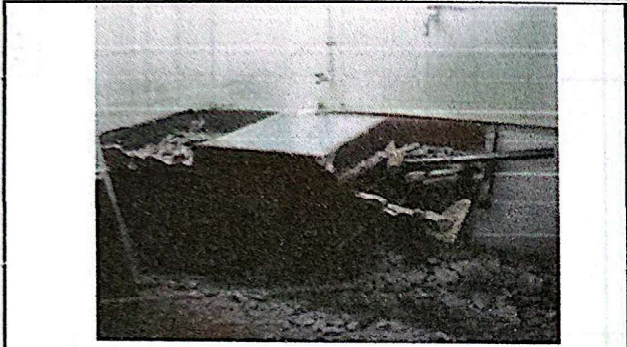
Foto 7: Demolición de pila existente.

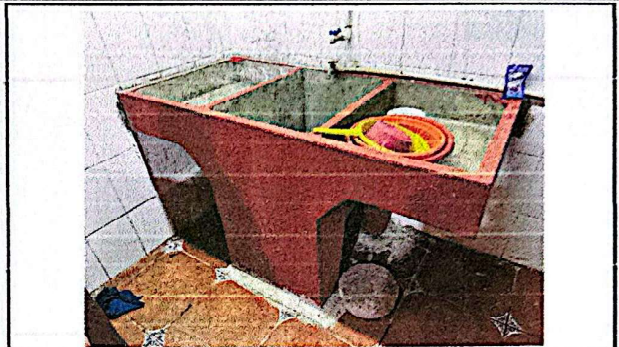
Foto 8: Suministro e instalación de pila nueva.

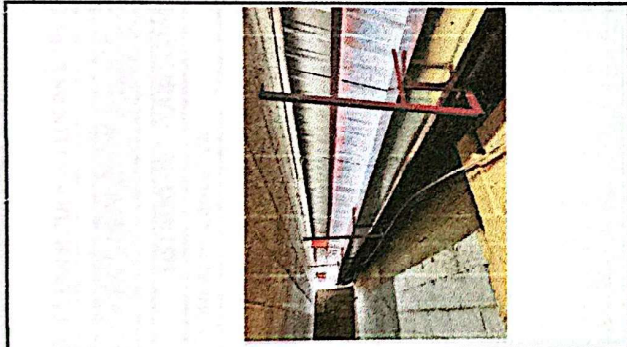
Foto 9: Suministro e instalación de Canal Pluvial

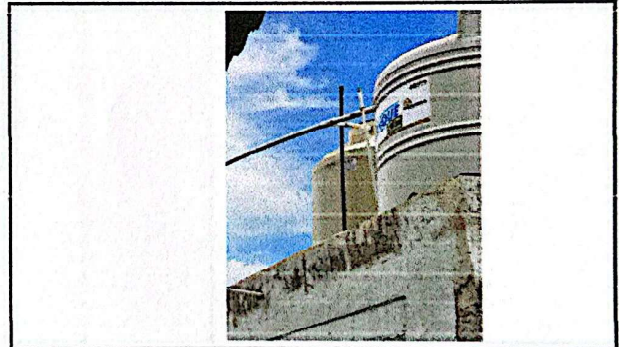
Foto 10: Suministro e instalación de tubería de agua potable.
