PROGRAMA DE MANTENIMIENTO DE EDIFICIOS ESCOLARES PÚBLICOS
CON FINANCIAMIENTO EXTERNO

REGISTRO FOTOGRÁFICO DE AVANCE			
DEPARTAMENTO:	GUATEMALA	MUNICIPIO:	MIXCO
NOMBRE DEL ESTABLECIMIENTO:	EODP ANEXA A ECOM NO. 101 "PRIMERO DE JULIO"	DIRECCIÓN DEL ESTABLECIMIENTO:	15 CALLE 5-01 ZONA 5, COLONIA PRIMERO DE JULIO
CÓDIGO DEL ESTABLECIMIENTO:	01-08-0291-42	FECHA DE LA INSPECCIÓN:	12/07/2024

REGISTRO FOTOGRÁFICO DE AVANCE			
DEPARTAMENTO:	GUATEMALA	MUNICIPIO:	MIXCO
NOMBRE DEL ESTABLECIMIENTO:	EODP ANEXA A EOUM NO. 101 "PRIMERO DE JULIO"	DIRECCIÓN DEL ESTABLECIMIENTO:	15 CALLE 5-61 ZONA 5, COLONIA PRIMERO DE JULIO
CÓDIGO DEL ESTABLECIMIENTO:	01-08-0291-42	FECHA DE LA INSPECCIÓN:	12/07/2024

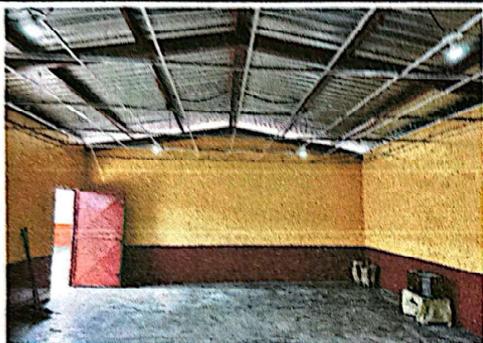
Foto 1: Mantenimiento e instalación de techo en salón A + pintura en muros

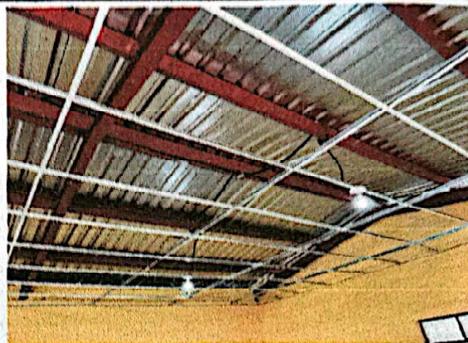
Foto 2: Mantenimiento a estructura + cambio de lámina.

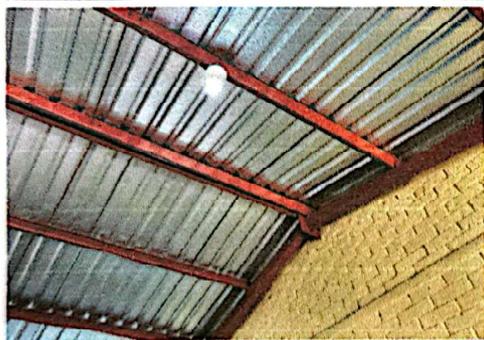
Foto 3: Se realizó la instalación de la lámina troquelada y el mantenimiento a la estructura en cocina.

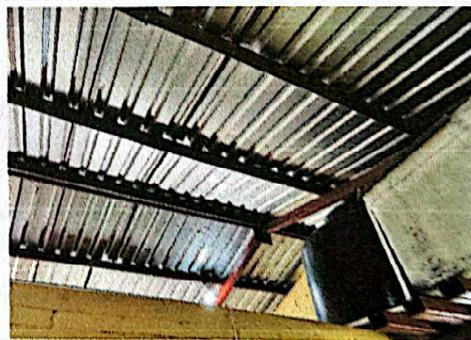
Foto 4: Suministro e instalación de lámina en techo + lijado y pintura de la estructura de soporte para el techo.

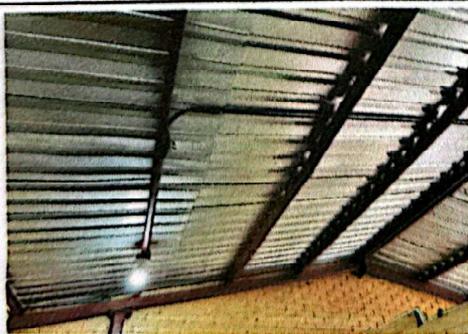
Foto 5: Lámina troquelada calibre 26 debidamente instalada, se verifica que cada lámina cuente con el anclaje de manera apropiada.

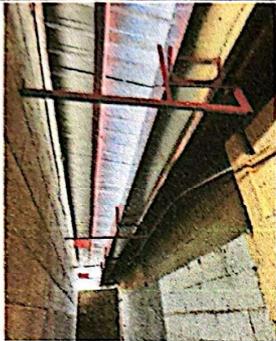
Foto 7: Suministro e instalación de Canal Pluvial		Foto 8: Suministro e instalación de pila nueva.

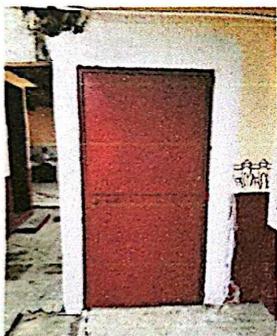
Foto 9: Apertura de vano + suministro e instalación de puerta, para salida de emergencia.		Foto 10: Instalación de techo en salón de clases.
