Ministerio de Educación  
Guatemala

# REGISTRO FOTOGRÁFICO PROGRAMA DE MANTENIMIENTO DE EDIFICIOS ESCOLARES PÚBLICOS

DEPARTAMENTO:	GUATEMALA	MUNICIPIO:	MIXCO
NOMBRE DEL ESTABLECIMIENTO:	ESCUELA NORMAL INTERCULTURAL J.M.	DIRECCIÓN DEL ESTABLECIMIENTO:	5a. Calle 3-71 zona 3 Mixco Colonia El Castaño
CÓDIGO DEL ESTABLECIMIENTO:	01-08-0349-46	FECHA:

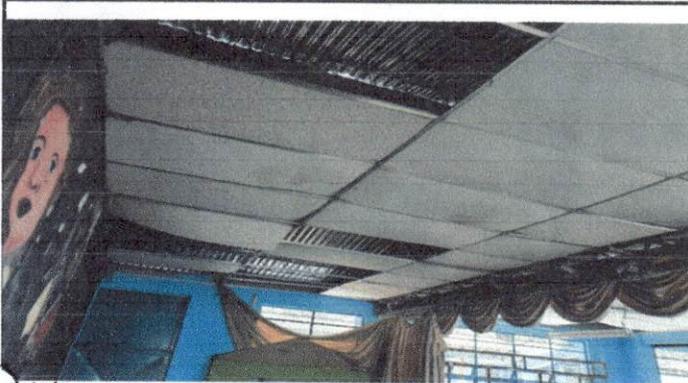
Foto 1: Sustitución de cielo falso reticulado en OFICINAS, con planchas RECICLADAS DEL SUM, Estructura esmaltada blanca 98m.2 NUEVA

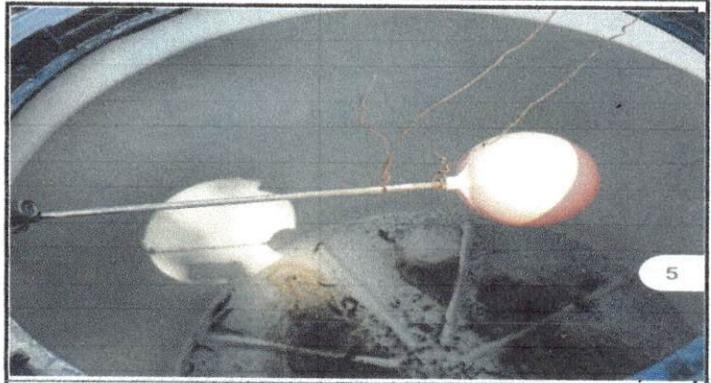
Foto 2: Sustitución de accesorios de depósitos de agua, FOSET, DURMAN Y AMANCO

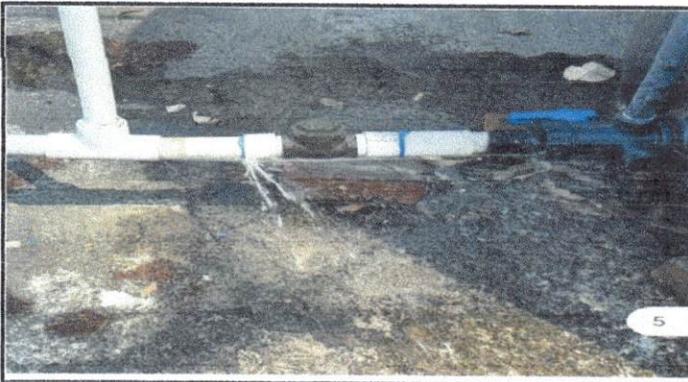
Foto 3: Sustitución de tubería de agua lineal principal en la terraza (DURMAN O AMANCO)

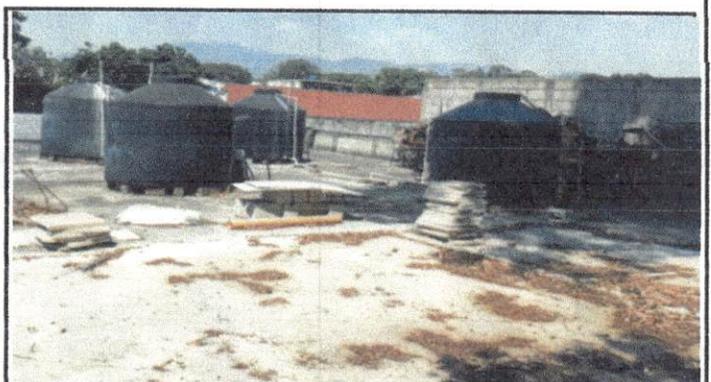
Foto 4: Sustitución de depósito de agua 2500 lts, marca ROTOPLAST, de polietileno, beige por fuera y blanco por dentro.

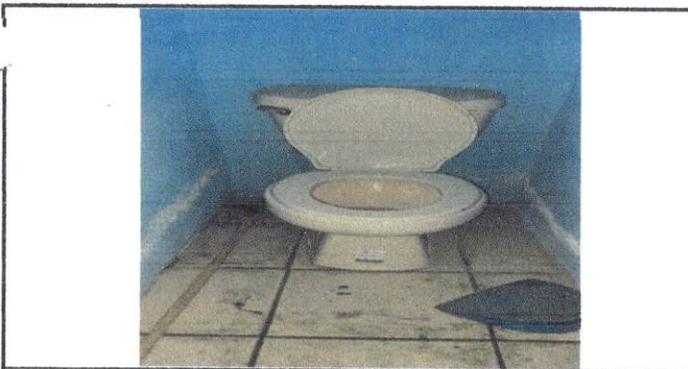
Foto 5: Sustitución de accesorios inodoro (contrallave y tubo de abasto FOSET DE CEMACO)

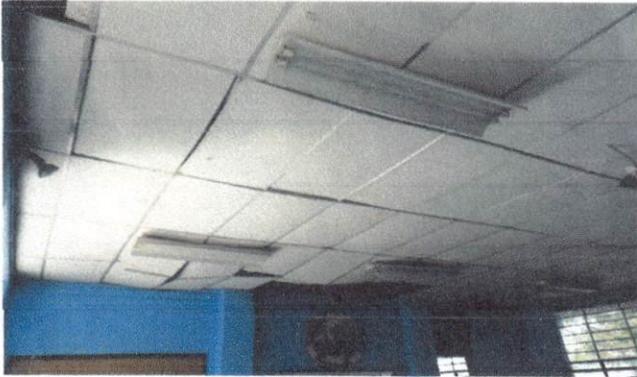
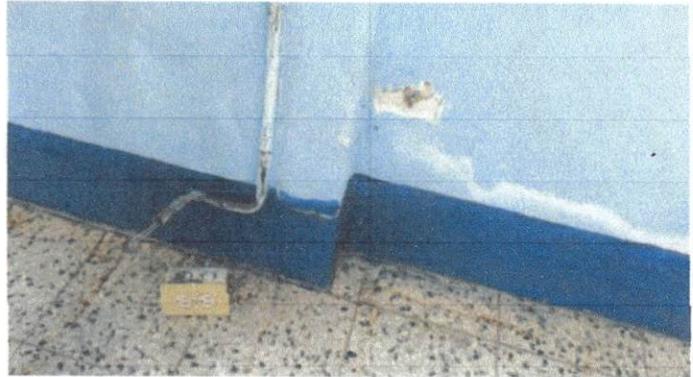
Instalación de unidades de luz, incluye interruptor, ducto y cable eléctrico,.

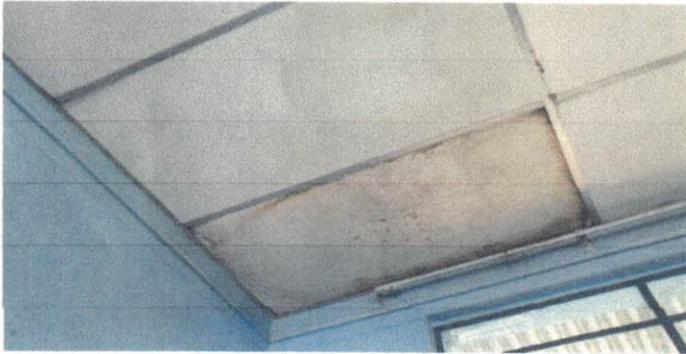
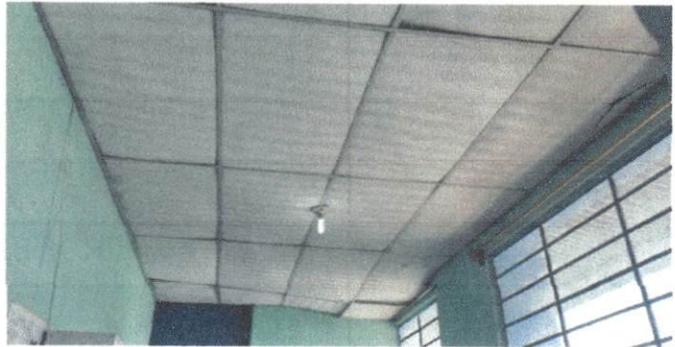
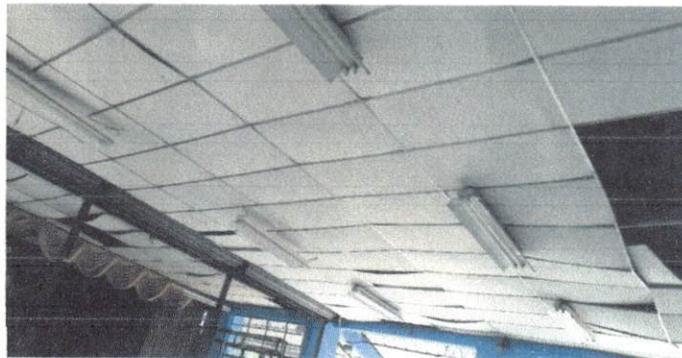
### CIELO FALSO EN MAL ESSTADO
