REGISTRO FOTOGRAFICO			
DEPARTAMENTO:	GUATEMALA	MUNICIPIO:	MIXCO
NOMBRE DEL ESTABLECIMIENTO:	EODP NO.57 REPUBLICA DE EL SALVADOR	DIRECCIÓN DEL ESTABLECIMIENTO:	3A. AVENIDA B COLONIA MONSERRAT II, ZONA 4
CÓDIGO DEL ESTABLECIMIENTO:	01-08-1432-42	FECHA DE LA INSPECCIÓN:	19/03/2024

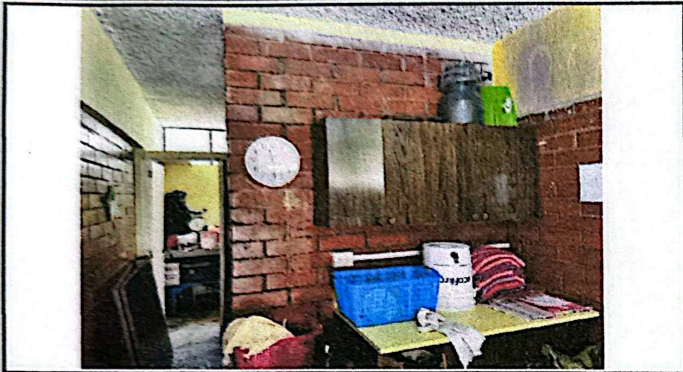
Foto1: - Muros internos que deberán ser demolidos hasta una altura de 80 cm para posteriormente usarlos como base para las mesas de trabajo.

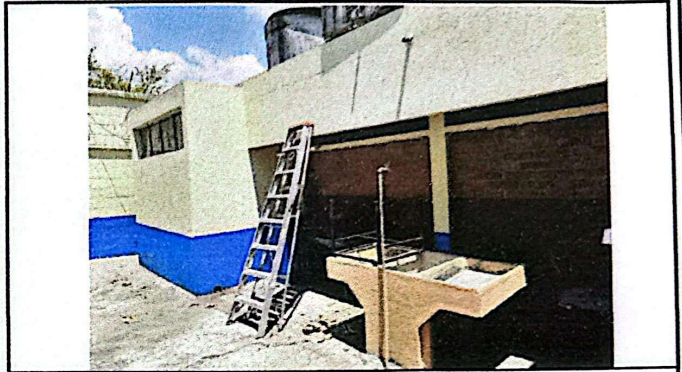
Foto 2: Área destinada para la ampliación de la cocina, y tener un acceso directo a la pila mediante la generación de una puerta en el muro contiguo a la escalera.

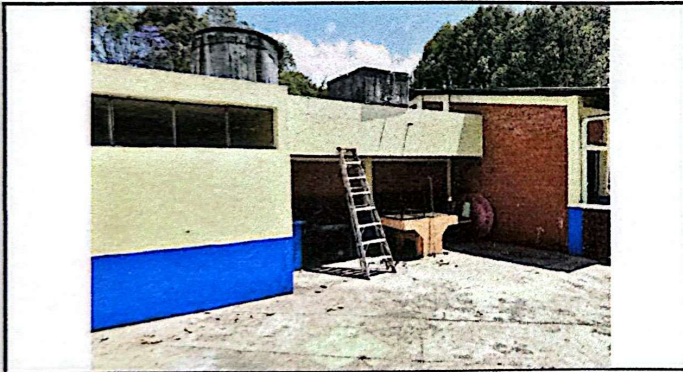
Foto 3: Ampliar la cocina, permitirá a la OPF poder realizar de mejor manera los alimentos de los niños.

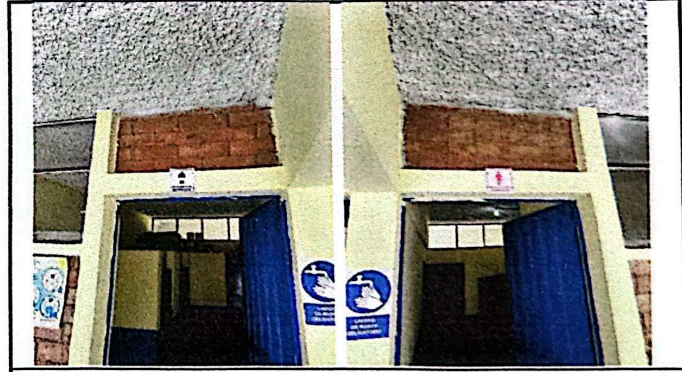
Foto 4: Para lograr una ventilación cruzada se solicita la demolición de el muro de ladrillo y colocar una ventana tipo sifón.

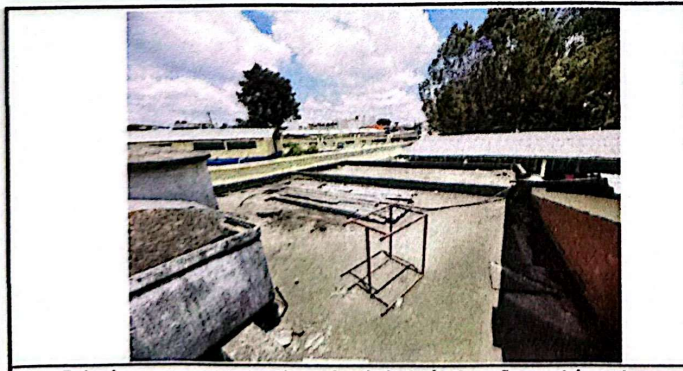
Foto 5: La losa que se encuentra sobre la batería de paños y el área de cocina, presenta fisuras.

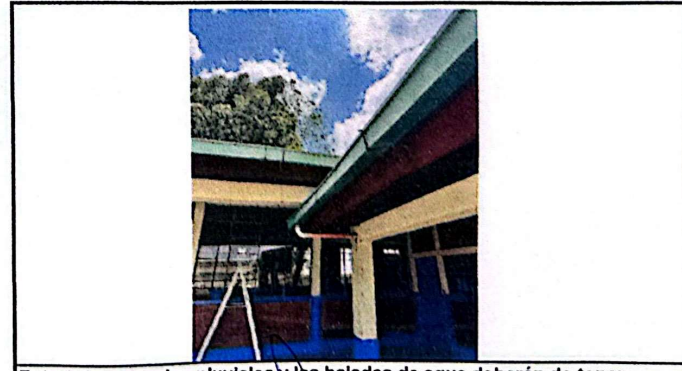
Foto 6: Los canales pluviales y las bajadas de agua deberán de tener mantenimiento, ya que algunos puntos se encuentran doblados.

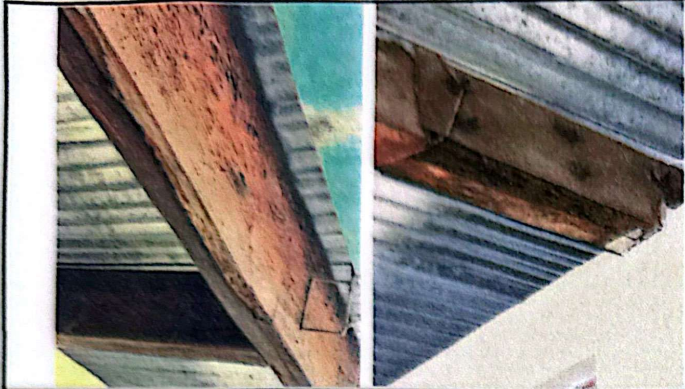
Foto 7: Se puede apreciar que la madera de estructura del techo ha sufrido daños por humedad y plagas, por lo que algunas piezas deberán ser sustituidas.

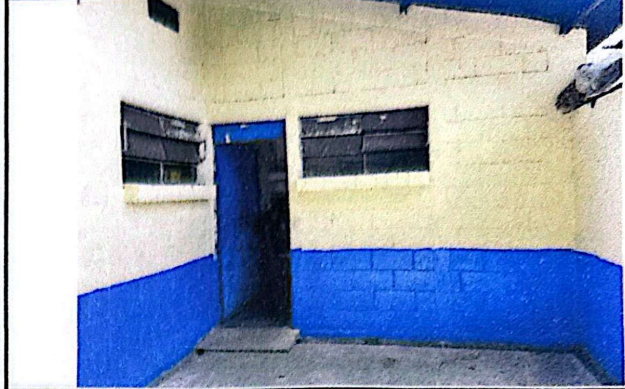
Foto 8: En este espacio funcionan los servicios sanitarios de manera mixta, por lo que se pretende realizar la división de los mismos.

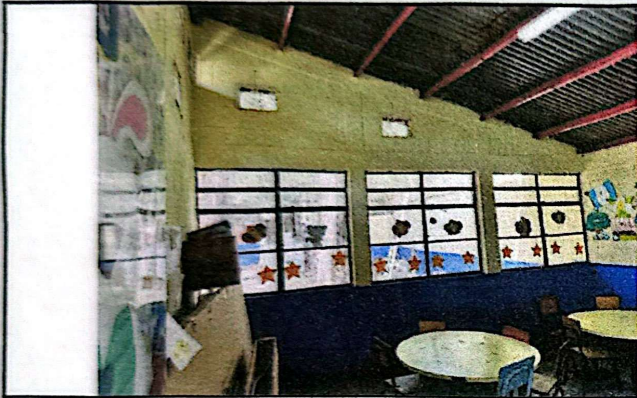
Foto 9: En la parte superior se realizará la apertura del vano en la forma de trapecio, para poder colocar una ventana que permita ventilar de mejor manera.

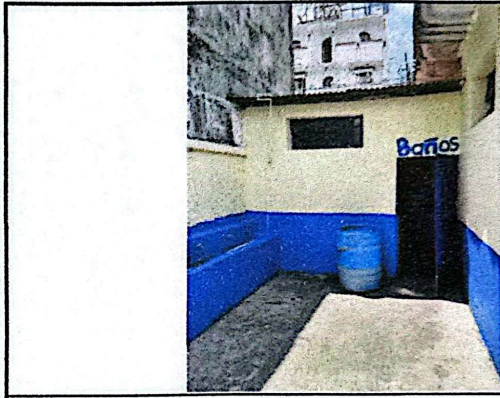
Foto 10: Al igual que el otro servicio sanitario, en este también se pretende realizar una remodelación que permita tener los inodoros por separado.
