REGISTRO FOTOGRÁFICO DE AVANCE

DEPARTAMENTO:	GUATEMALA	MUNICIPIO:	MIXCO
NOMBRE DEL ESTABLECIMIENTO:	EODP NO.57 REPUBLICA DE EL SALVADOR	DIRECCIÓN DEL ESTABLECIMIENTO:	3A. AVENIDA B COLONIA MONSERRAT II, ZONA 4
CÓDIGO DEL ESTABLECIMIENTO:	01-08-1432-42	FECHA DE LA INSPECCIÓN:	18/07/2024

**PROGRAMA DE MANTENIMIENTO DE EDIFICIOS ESCOLARES PÚBLICOS
CON FINANCIAMIENTO EXTERNO**

PRA-FOR-90
Versión 4

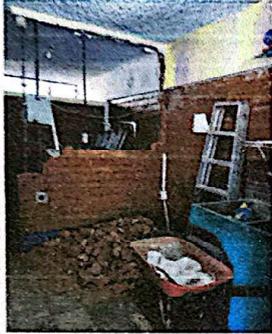
Foto 1: Demolición de muros internos.

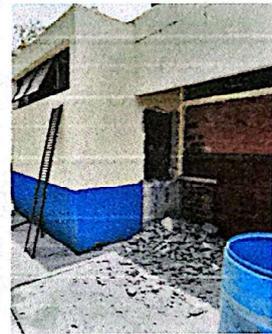
Foto 2: Apertura de vano para puerta.

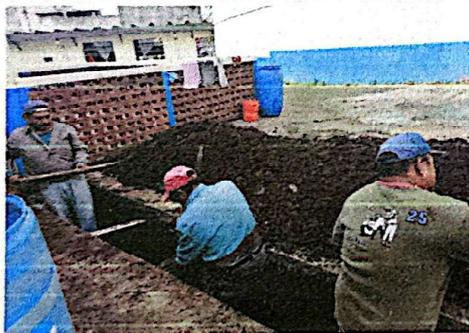
Foto 3: Proceso de zanjeo para levantado de muro.

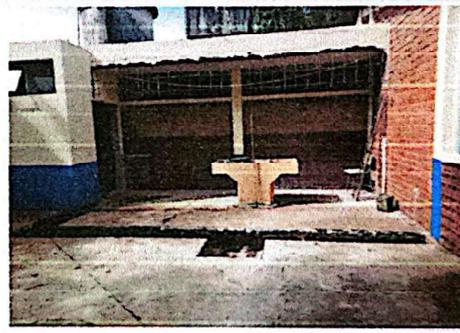
Foto 4: Zanjeo y traslado de tuberías de agua potable y drenajes.

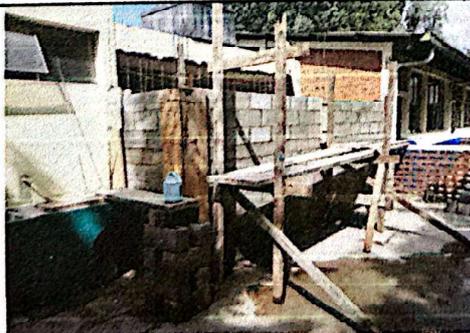
Foto 5: Levantado de muro de block.

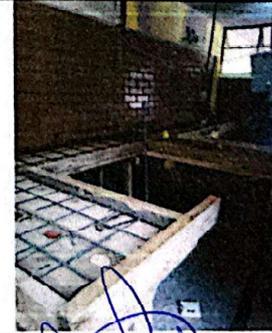
Foto 6: Armado y encofrado para mesas de trabajo.

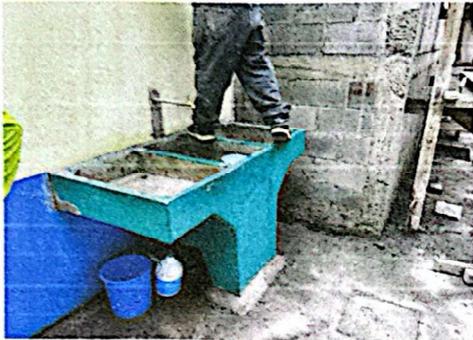
Foto 7: Suministro e instalación de pila.

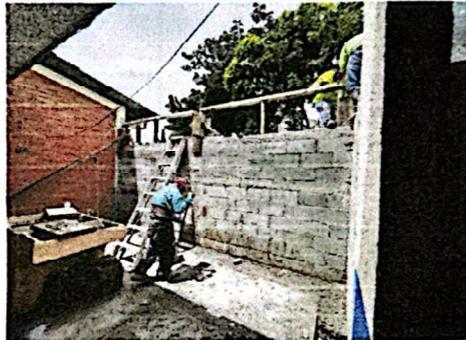
Foto 8: Armado y encofrado para dintel de ventana.

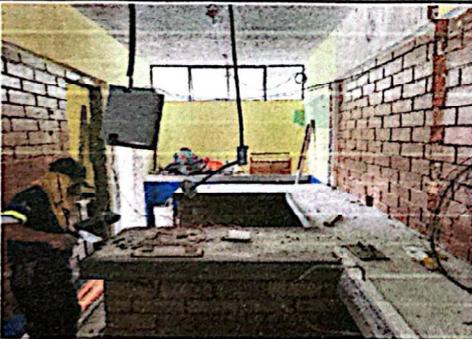
Foto 9: Preparación de mesas de trabajo para colocación de azulejo.

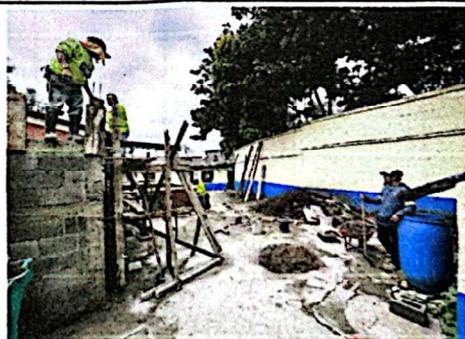
Foto 10: Trabajos de fundición de columnas.

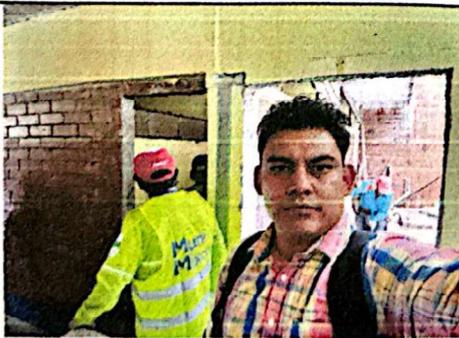
Foto 11: Fotografía en establecimiento.

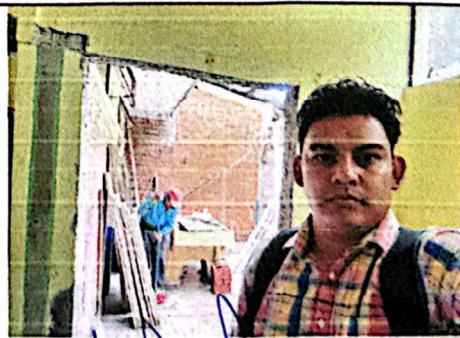
Foto 12: Fotografía en el establecimiento durante los procesos constructivos.
