**PROGRAMA DE MANTENIMIENTO DE EDIFICIOS ESCOLARES PÚBLICOS
CON FINANCIAMIENTO EXTERNO**

REGISTRO FOTOGRAFICO DE AVANCE

DEPARTAMENTO	GUATEMALA	MUNICIPIO	MIXCO
NOMBRE DEL ESTABLECIMIENTO	EODP NO 57 REPUBLICA DE EL SALVADOR	DIRECCIÓN DEL ESTABLECIMIENTO	3A. AVENIDA B COLONIA MONSERRAT II, ZONA 4
CÓDIGO DEL ESTABLECIMIENTO	01-08-1432-42	FECHA DE LA INSPECCIÓN	16/08/2024

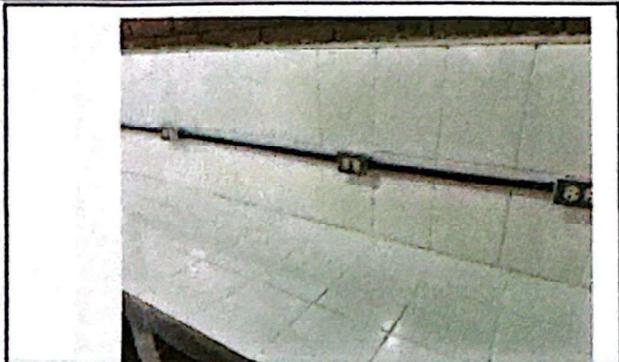
Foto 1: Suministro e instalación de energía eléctrica de fuerza, incluye cableado, ducto, cajas y tomacorrientes.

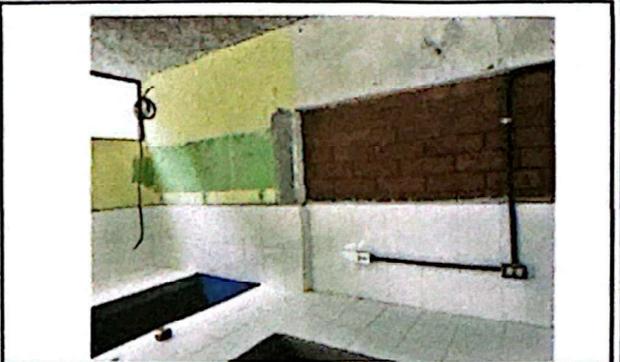
Foto 2: Suministro e instalación de azulejo en formato de 20 x 30 centímetros.

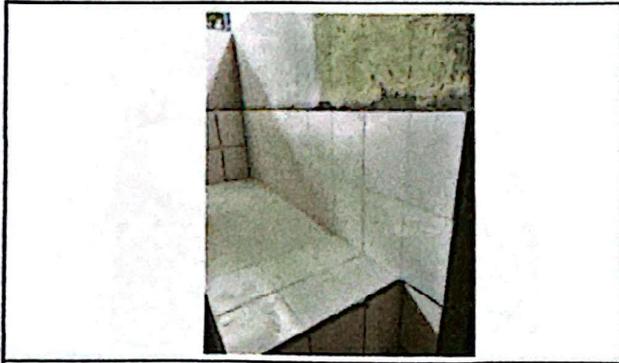
Foto 3: Mesa de trabajo con su respectivo top de azulejo.

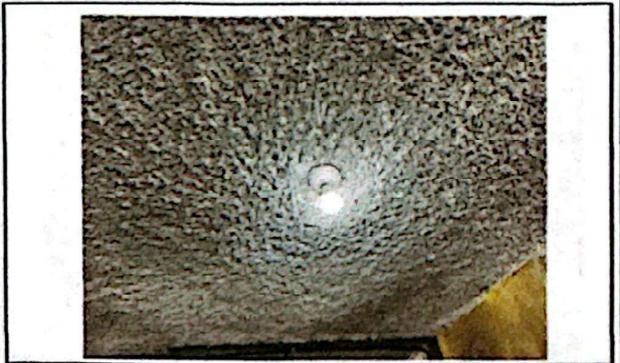
Foto 4: Suministro e instalación de energía eléctrica para iluminación, incluyendo cableado + lámpara ahorradora.

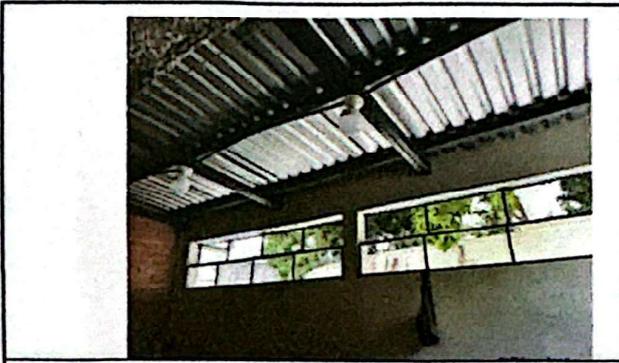
Foto 5: Armado de estructura de soporte para lámina troquelada + ventana tipo sifón.

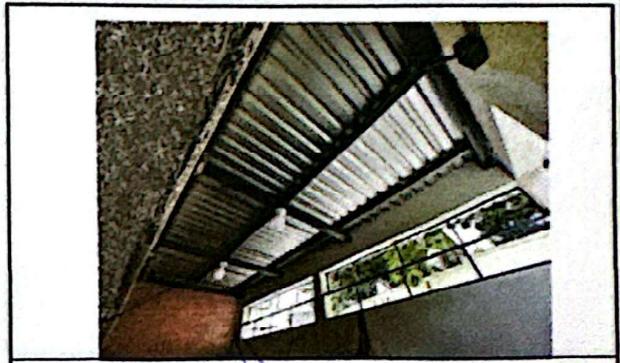
Foto 6: Instalación de lámina troquelada + energía eléctrica para iluminación.

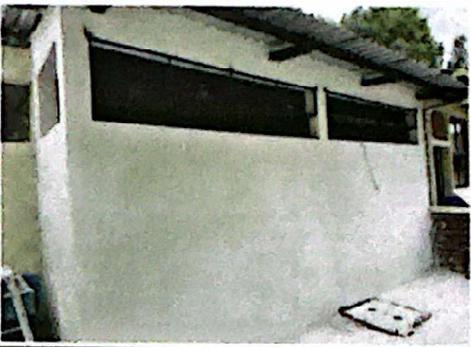
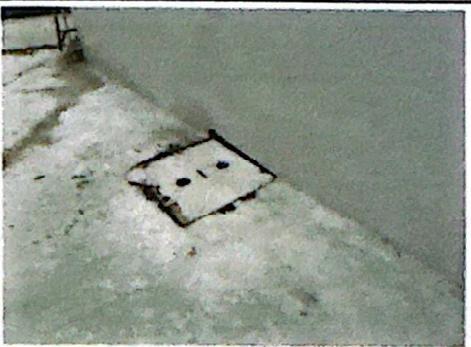
Foto 7: Aplicación de monocapa, gris y blanco para acabado en muros de cocina.		Foto 8: Fabricación de caja de registro para drenaje de cocina.

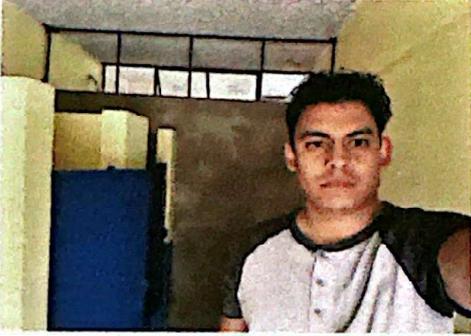
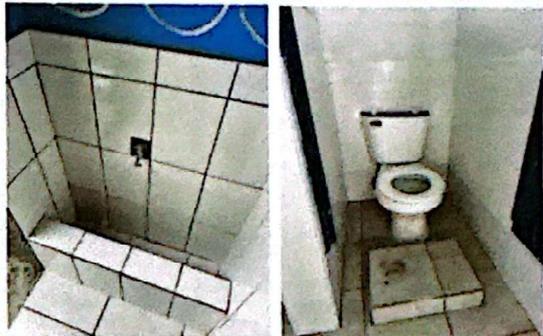
Foto 9: Muros divisorio en baños.		Foto 10: Fabricación de mingitorio en baño de niños + colocación de piso y azulejo en baños.
