SITUACIÓN DEFICIENCIAS DETERMINADAS

DEPARTAMENTO:	Guatemala	MUNICIPIO:	Mixco
NOMBRE DEL ESTABLECIMIENTO:	Escuela Oficial Urbana Mixta No. 31 Dario Gonzalez	DIRECCIÓN DEL ESTABLECIMIENTO:	5a Avenida entre 12 y 13 calle zona 5 Colonia 1o de Julio
CÓDIGO DEL ESTABLECIMIENTO:	01-08-1538-43	FECHA:	Julio 5 de 2,024

# REGISTRO FOTOGRÁFICO PROGRAMA DE MANTENIMIENTO DE EDIFICIOS ESCOLARES PÚBLICOS

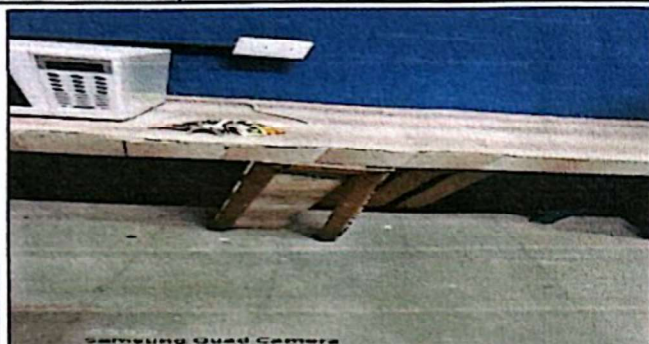
Foto 1: Reparación de 6 mts2 área de Cocina donde el azulejo esta en mal estado

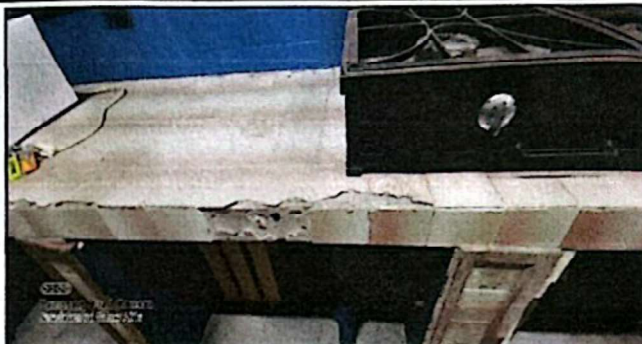
Foto 2: Reparación de 10mts2 de desayunador destruido y en malas condiciones

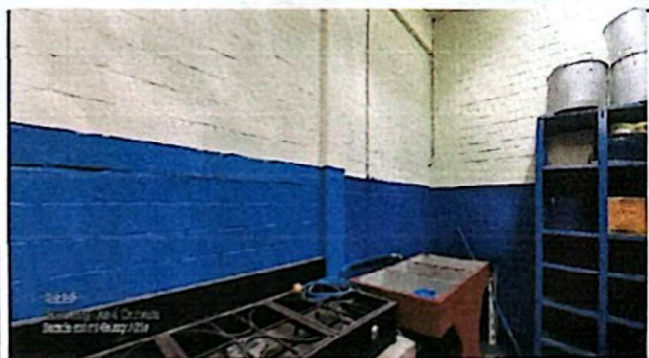
Foto 3: Instalación de 6mts2 del área de cocina para poner azulejo en la pared por higiene

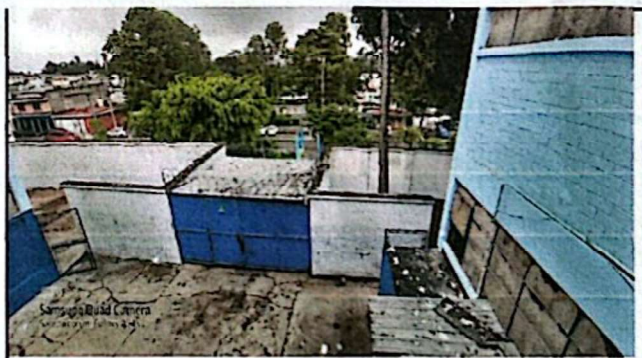
Foto 4: Cambio de 8mts L del área de frentede relzoz.

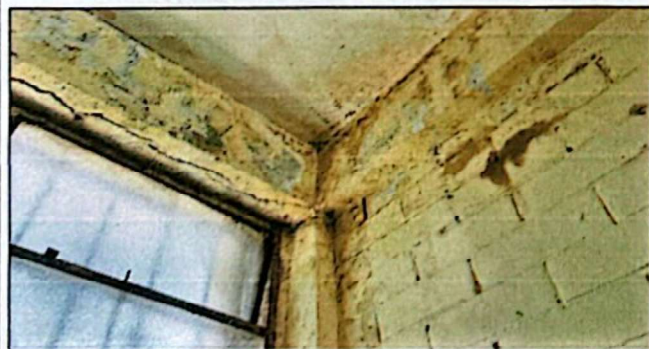
Foto 5: Reparación de 1 Viga en mal estado

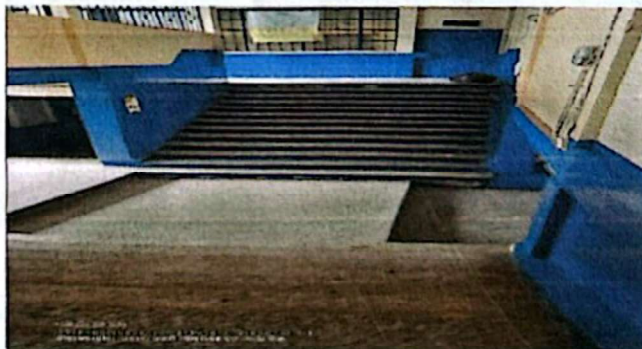
Foto 6: Pasillo para poner 4 de 2mts L pasamanos

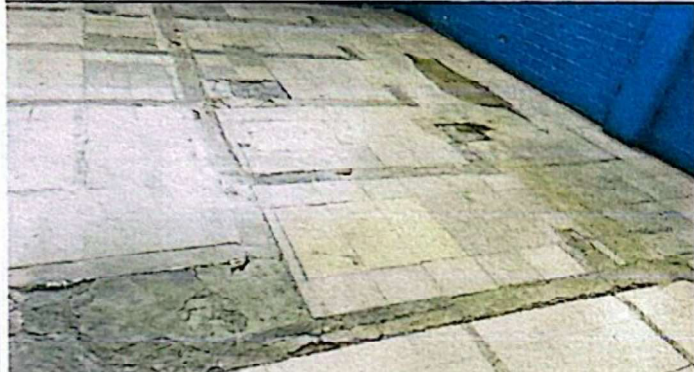
Foto 1: Desmontaje de piso quebrado y viejo e instalación de piso nuevo 6mts x 5mts

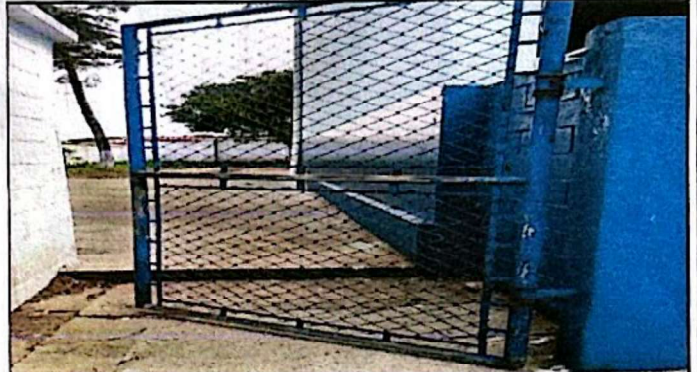
Foto 2: Cambio de lugar de puerta con acceso a jardín lateral izquierdo

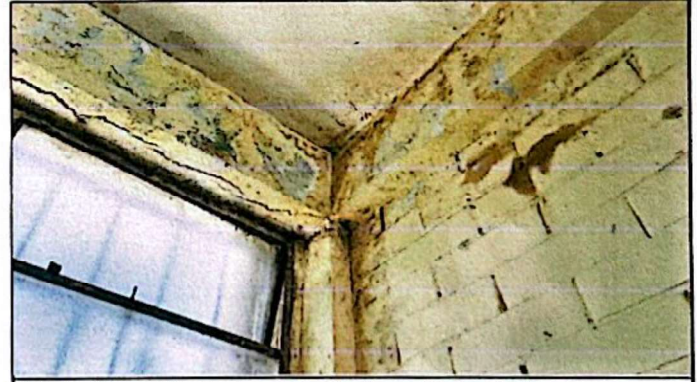
Foto 4: Reparación de viga quebrada 30cm x 30cm x 6mts

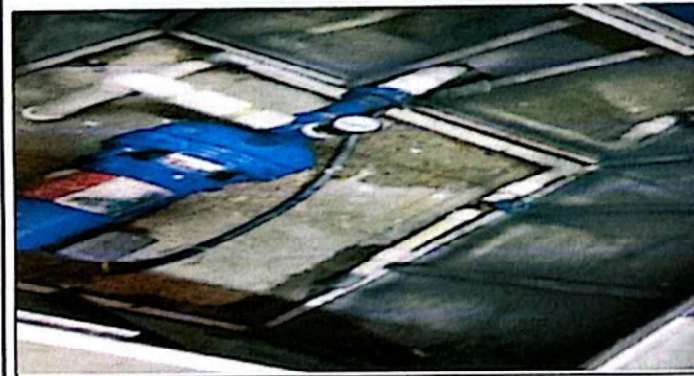
Foto 5: Reparación y mantenimiento de fuga de bomba de sistema de escuela Ruben Dario

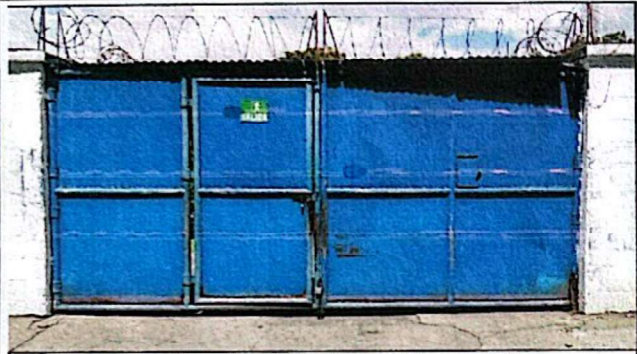
Foto1: Reparación de portón principal (convertirlo en corredizo)

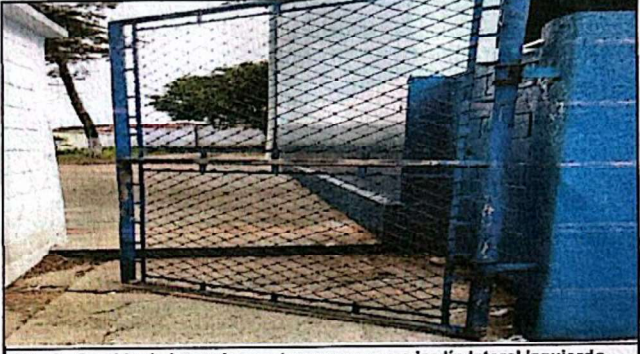
Foto 2: Cambio de lugar de puerta con acceso a jardín lateral izquierdo
