**REGISTRO FOTOGRÁFICO
PROGRAMA DE MANTENIMIENTO DE EDIFICIOS ESCOLARES PÚBLICOS**

Ministerio de Educación
Guatemala

SITUACIÓN DEFICIENCIAS DETERMINADAS

DEPARTAMENTO:	GUATEMALA	MUNICIPIO:	MIXCO
NOMBRE DEL ESTABLECIMIENTO:	EOUM DOCTORA MARIA ISABEL ESCOBAR	DIRECCIÓN DEL ESTABLECIMIENTO:	8 AVENIDA C 01-13 ZONA 2 DE MIXCO, COLONIA EL TES
CÓDIGO DEL ESTABLECIMIENTO:	01-08-1543-43	FECHA:	25/06/2024

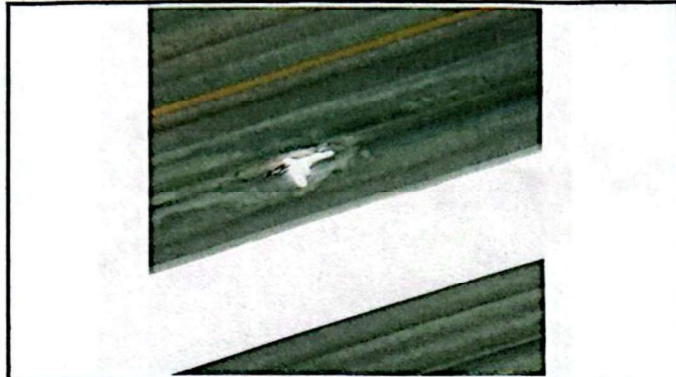
Foto1: MÓDULO DE AULAS, EL TECHO TIENE AGUJEROS MUY GRANDES

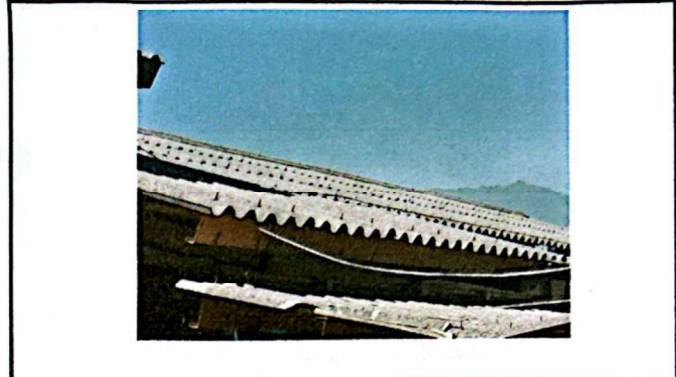
Foto 2: MÓDULO DE AULAS, EL TECHO ES DE DURALITA.

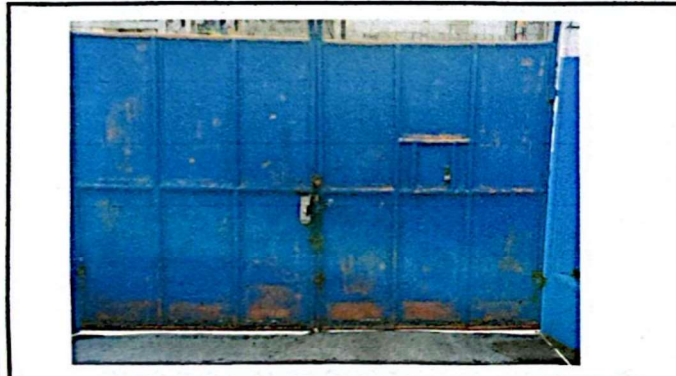
Foto 3: ÁREA DE PORTONES, PORTÓN GRANDE DIFÍCIL ACCESO; YA QUE SE TRABA EL MECANISMO PARA ABRIRLO.

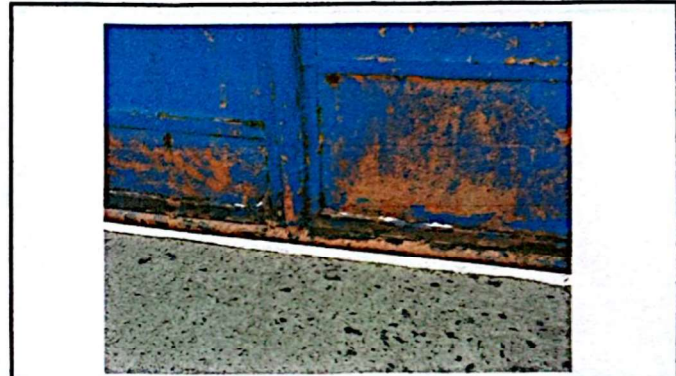
Foto 4: ÁREA DE PORTONES, PORTÓN GRANDE EL ÓXIDO LO ESTA DETERIORANDO DE ABAJO.

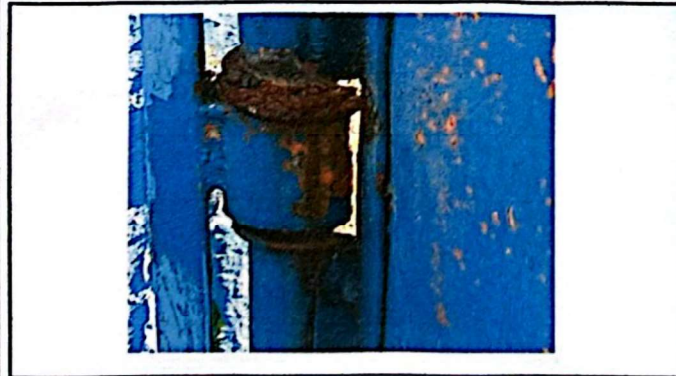
Foto 5: ÁREA DE PORTONES, PORTÓN GRANDE TIEN ÓXIDO EN LA BISAGRAS.

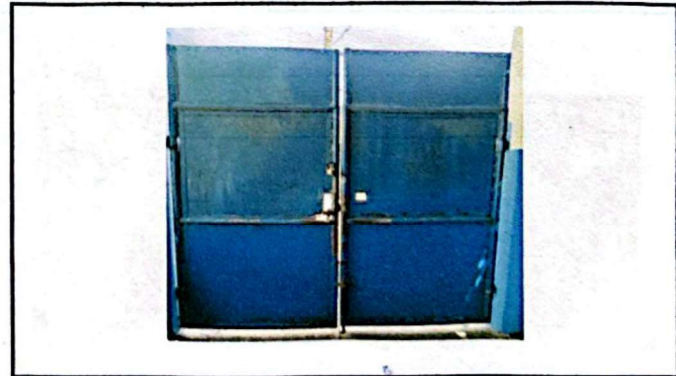
Foto 6: ÁREA DE PORTONES, PORTÓN PEQUEÑO, SE DETERIORA POCO A POCO A CAUSA DEL ÓXIDO.

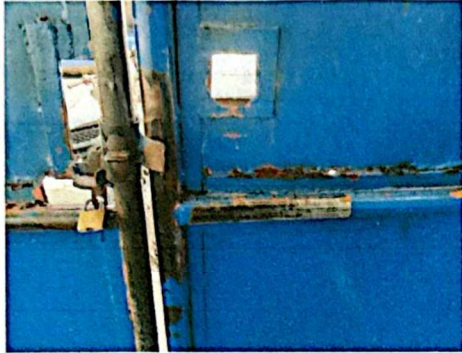
Foto 3: ÁREA DE PORTONES, PORTÓN PEQUEÑO, EL ÓXIDO IMPIDE QUE SE SE ABRA CON FACILIDAD.

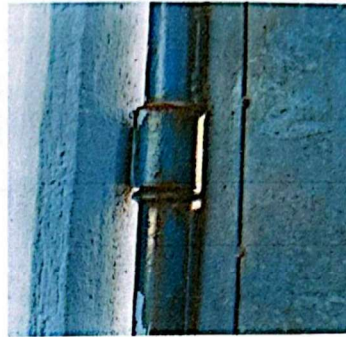
Foto 2: ÁREA DE PORTONES, PORTÓN PEQUEÑO, EL ÓXIDO INICIA EN LA BISAGRAS Y OTRAS PARTES DEL PORTÓN.

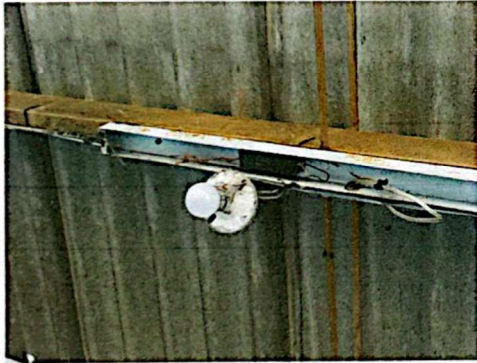
Foto 3: ÁREA DE REPARACIÓN DE SISTEMA ELÉCTRICO, QUITAR LOS MATERIALES SIN FUNCIONALIDAD Y SUSTITUIRLOS.

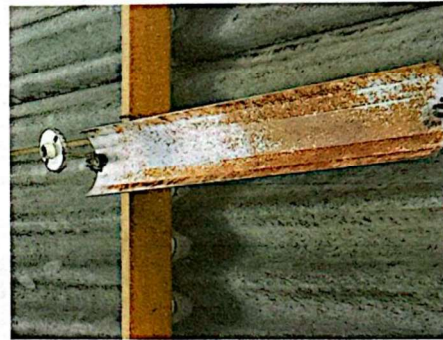
Foto 3: ÁREA DE REPARACIÓN DE SISTEMA ELÉCTRICO, QUITAR LOS MATERIALES SIN FUNCIONALIDAD.

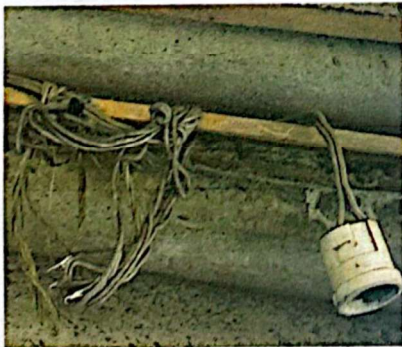
Foto 5: ÁREA DE REPARACIÓN DE SISTEMA ELÉCTRICO, REEMPLAZAR EL CABLEADO PARA EVITAR ACCIDENTES.

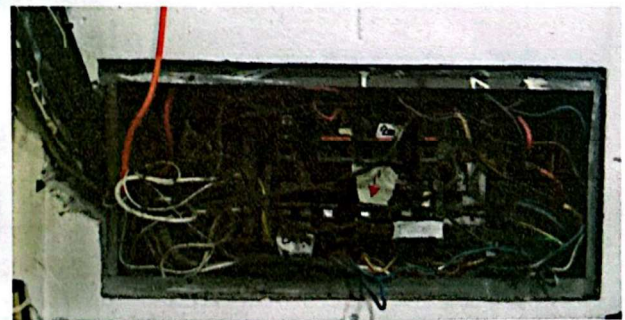
Foto 6: ÁREA DE REPARACIÓN DE SISTEMA ELÉCTRICO, SUSTITUCIÓN DE CAJA O TABLERO.
