REGISTRO FOTOGRAFICO

DEPARTAMENTO:	GUATEMALA	MUNICIPIO:	MIXCO
NOMBRE DEL ESTABLECIMIENTO:	ESCUELA OFICIAL URBANA MIXTA NO. 101 "PRIMERO DE JULIO"	DIRECCIÓN DEL ESTABLECIMIENTO:	15 CALLE 5-61 ZONA 5, COLONIA PRIMERO DE JULIO
CÓDIGO DEL ESTABLECIMIENTO:	01-08-1544-43	FECHA DE LA INSPECCIÓN:	14/03/2024

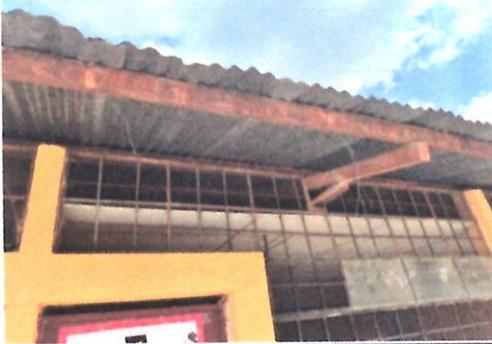
Foto 1: Se puede apreciar las condiciones en las que se encuentra la estructura metálica que soporta la lámina, por falta de mantenimiento.

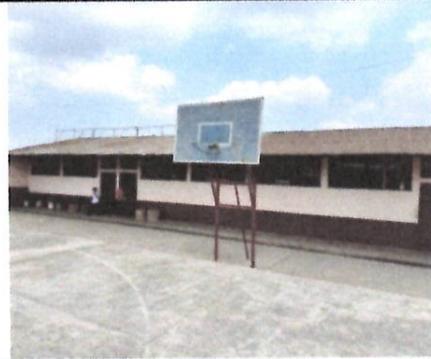
Foto 2: Visto de la parte posterior se puede apreciar la cantidad de oxidación que presentan los techos

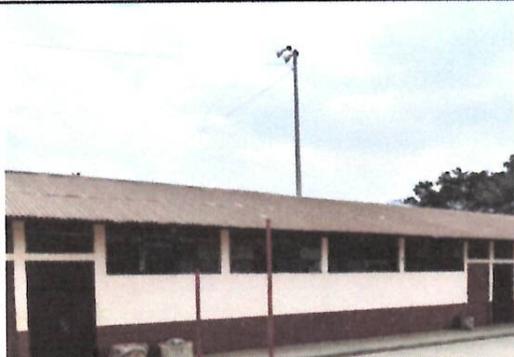
Foto 3: Techos con oxidación y problemas de filtración

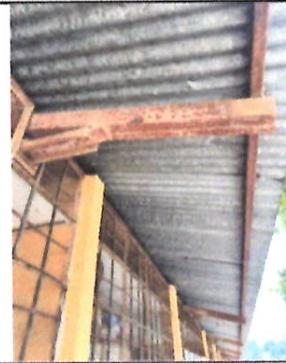
Foto 4: El problema de oxido en la estructura es en todo el módulo, pero se determinó que no es necesario el cambio de piezas, pero si es importante el mantenimiento (Lijado y pintura)

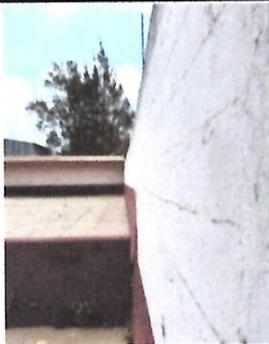
Foto 5: Se puede apreciar el problema de inclinación que presenta el muro perimetral.

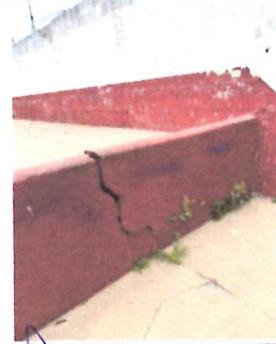
Foto 6: Este problema es el producto de movimiento de tierras en el lado del campo de futbol.

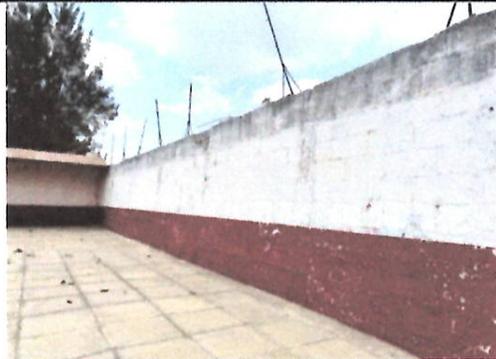
Foto 7: En la parte del medio del muro es más evidente el problema de inclinación del muro.

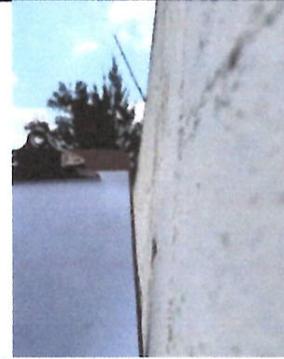
Foto 8: De manera practica se realiza un ejercicio para identificar el problema del muro dando como resultado aproximadamente 30 grados de inclinación.

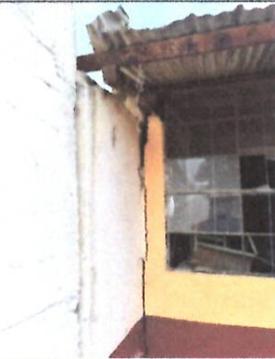
Foto 9: El Problema del muro perimetral se está transfiriendo a uno de los salones que actualmente se utiliza como bodega.

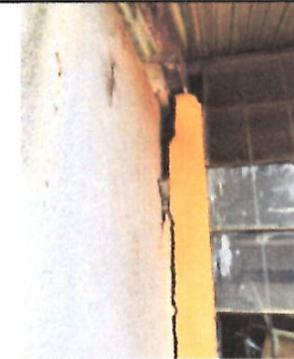
Foto 10: Es evidente el daño que ha sufrido la infraestructura del establecimiento.
