REGISTRO FOTOGRAFICO DE AVANCE			
DEPARTAMENTO:	GUATEMALA	MUNICIPIO:	MIXCO
NOMBRE DEL ESTABLECIMIENTO:	ESCUELA OFICIAL URBANA MIXTA NO. 101 "PRIMERO DE JULIO"	DIRECCIÓN DEL ESTABLECIMIENTO:	15 CALLE 5-61 ZONA 5, COLONIA PRIMERO DE JULIO
CÓDIGO DEL ESTABLECIMIENTO:	01-08-1544-43	FECHA DE LA INSPECCIÓN:	21/06/2024

REGISTRO FOTOGRÁFICO DE AVANCE

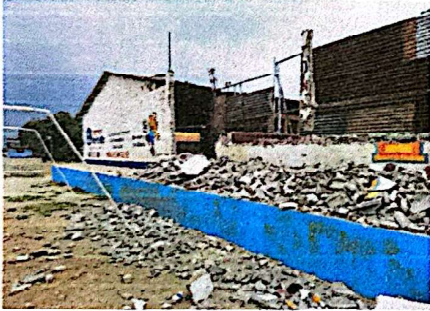
Foto 1: Excavación para cimentación de muro.		Foto 2: Demolición de muro existente

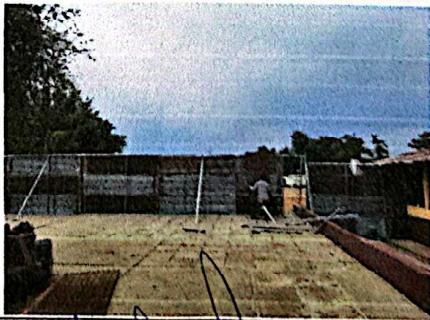
Foto 3: Demolición y retiro de escombros		Foto 4: Levantado de muro, armado de columnas y soleras.

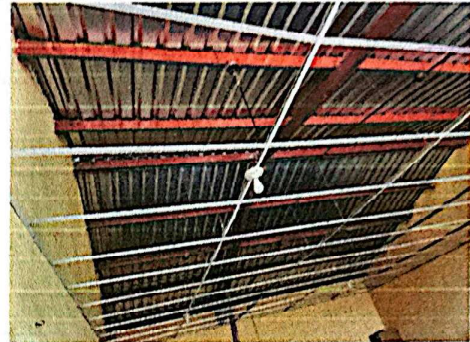
Foto 7: Limpieza de estructura metálica.

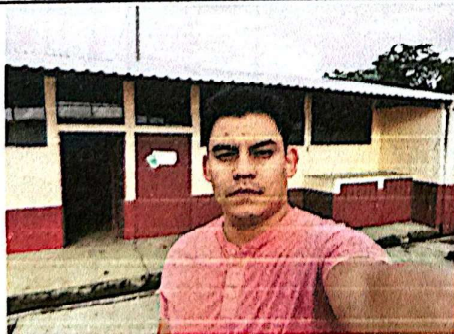
Foto 10: Mantenimiento a estructura de soportes.

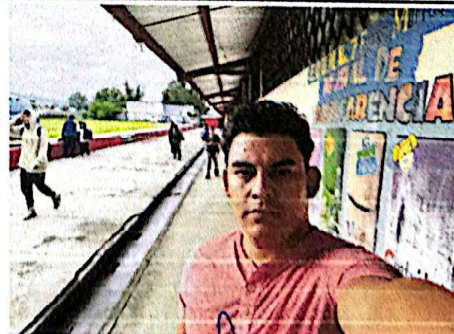
Foto 11: Foto en Escuela
