PROGRAMA DE MANTENIMIENTO DE EDIFICIOS ESCOLARES PÚBLICOS
CON FINANCIAMIENTO EXTERNO

REGISTRO FOTOGRAFICO DE AVANCE

DEPARTAMENTO:	GUATEMALA	MUNICIPIO:	MIXCO
NOMBRE DEL ESTABLECIMIENTO:	ESCUELA OFICIAL URBANA MIXTA NO. 101 "PRIMERO DE JULIO"	DIRECCIÓN DEL ESTABLECIMIENTO:	15 CALLE 5-61 ZONA 5, COLONIA PRIMERO DE JULIO
CÓDIGO DEL ESTABLECIMIENTO:	01-08-1544-43	FECHA DE LA INSPECCIÓN:	12/07/2024

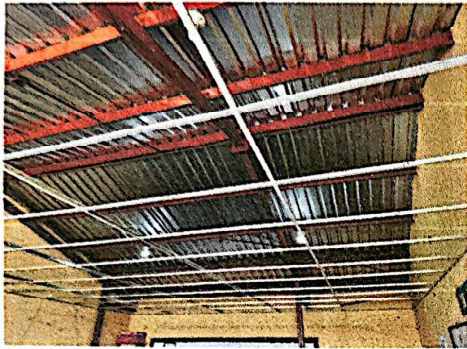
Foto 1: Suministro e instalación de techo de lámina

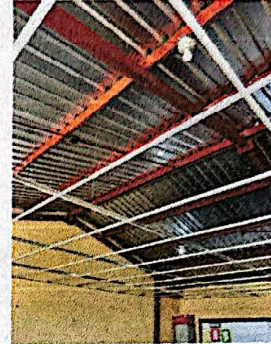
Foto 2: Mantenimiento de estructura metálica de soporte incluye lijado y pintura.

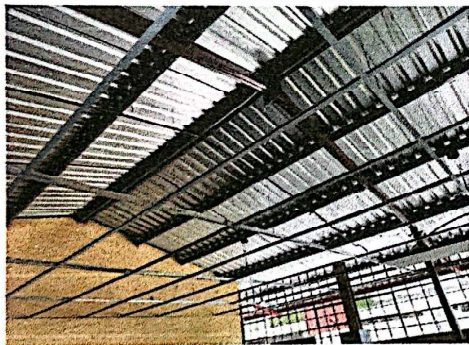
Foto 3: Instalación de techo de lámina.

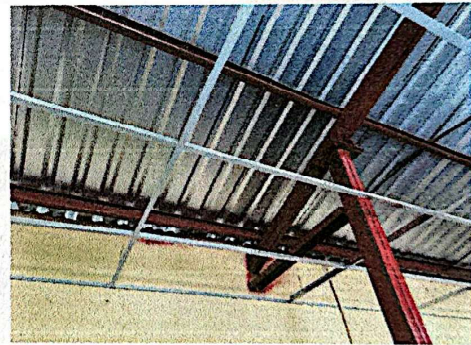
Foto 4: Colocación de lámina troquelada calibre 26.

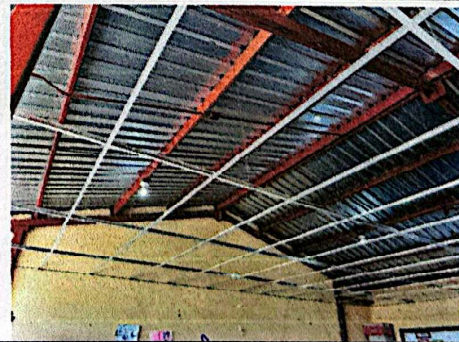
Foto 6: Suministro e instalación de techo de lámina + mantenimiento de estructura de soporte.

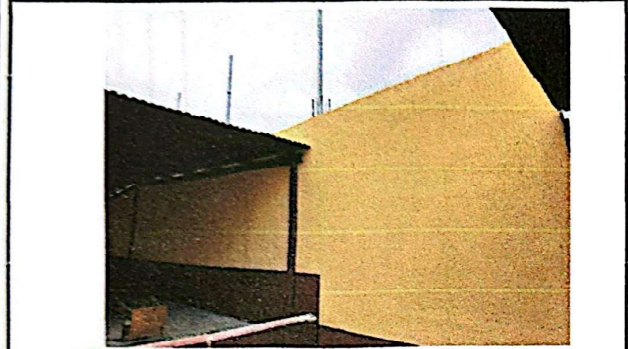
Foto 7: Muro perimetral de mampostería reforzada.

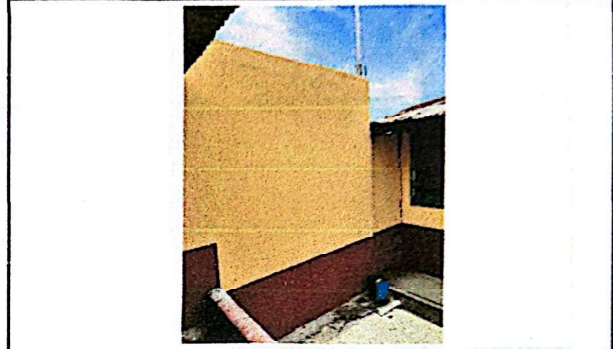
Foto 8: Se levantó más de lo previsto, para evitar invasión por parte de los usuarios de la cancha.

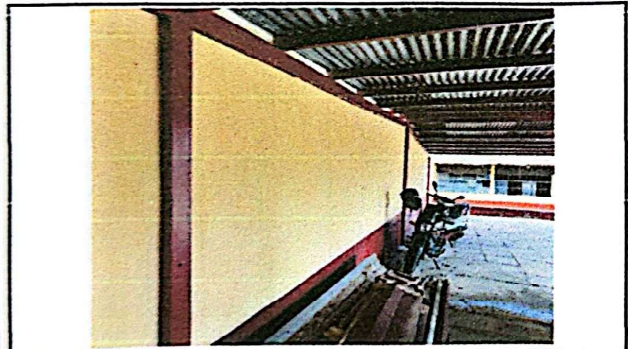
Foto 9: Se aplicó repello y pintura para el acabado final.

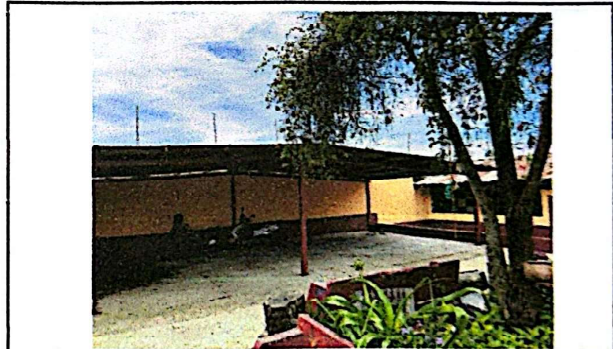
Foto 10: Vista general del muro.
