REGISTRO FOTOGRÁFICO			
DEPARTAMENTO:	GUATEMALA	MUNICIPIO:	MIXCO
NOMBRE DEL ESTABLECIMIENTO:	EOUM 'TIPO FEDERACION JOSE DE SAN MARTIN'	DIRECCIÓN DEL ESTABLECIMIENTO:	AVE. FEDERAL FINAL ZONA 1
CÓDIGO DEL ESTABLECIMIENTO:	01-08-1552-43	FECHA DE LA INSPECCIÓN:	9/03/2024

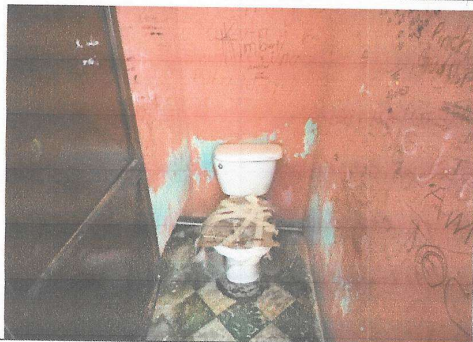
Foto 3: Baños Niñas, en mal estado es necesario sustituir sanitario y colocar azulejo y aplicación de pintura en muros

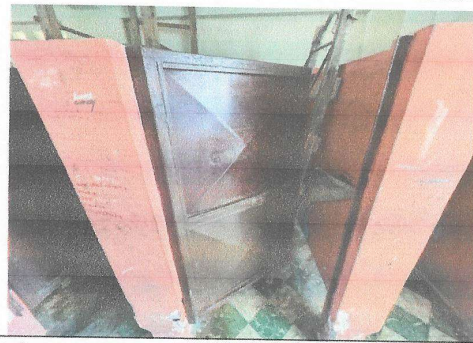
Foto 4, Baños Niñas, es necesario dar mantenimiento a puertas de sanitarios

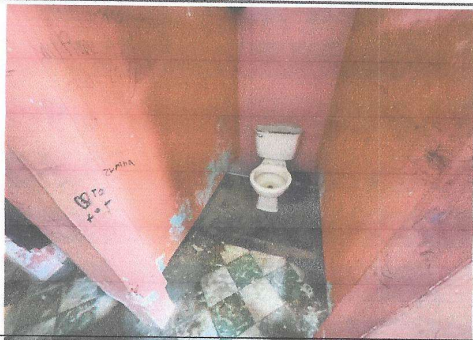
Foto 5, Baños Niñas, Sanitario sin Puerta, es necesario colocar nueva

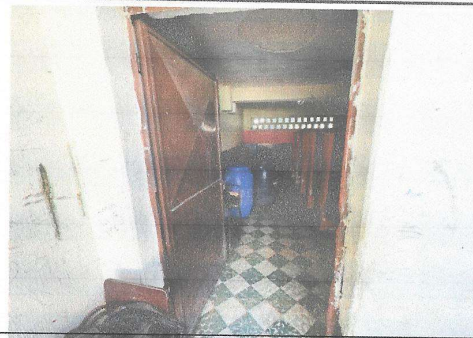
Foto 6, Baños Niñas, es necesario dar mantenimiento a puerta de ingreso

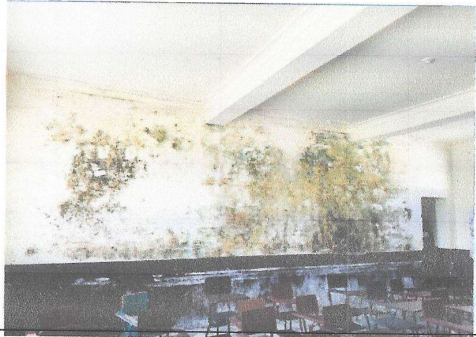
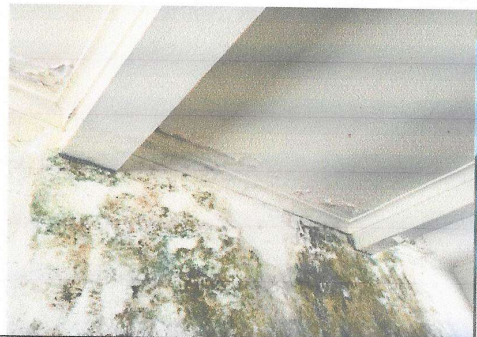
Foto 13: Modulos de Aulas, es necesario aplicar pintura en muros interiores y exteriores		Foto 14: Modulos de Aulas, es necesario aplicar pintura en muros interiores y exteriores
