**PROGRAMA DE MANTENIMIENTO DE EDIFICIOS ESCOLARES PÚBLICOS
CON FINANCIAMIENTO EXTERNO**

REGISTRO FOTOGRÁFICO DE AVANCE

DEPARTAMENTO:	GUATEMALA	MUNICIPIO:	MIXCO
NOMBRE DEL ESTABLECIMIENTO:	EOUM TIPO FEDERACION JOSE DE SAN MARTIN	DIRECCIÓN DEL ESTABLECIMIENTO:	AVE. FEDERAL FINAL ZONA 1
CÓDIGO DEL ESTABLECIMIENTO:	01-08-1552-43	FECHA DE LA INSPECCIÓN:	15/07/2024

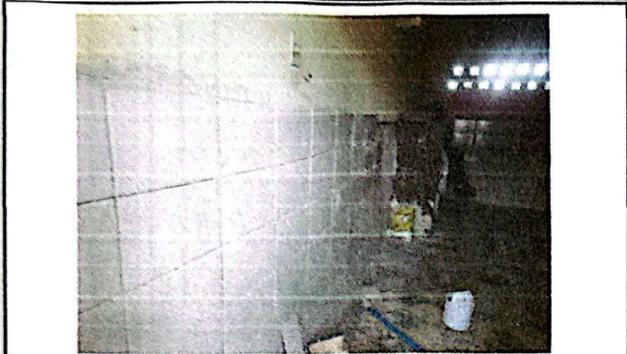
Foto 7: Se lleva a cabo la instalación del azulejo en muros.

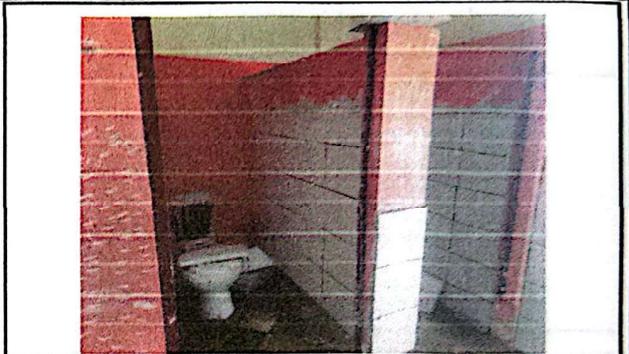
Foto 8: Se avanza con la colocación de azulejo en el interior de los cubículos del baños de mujeres.

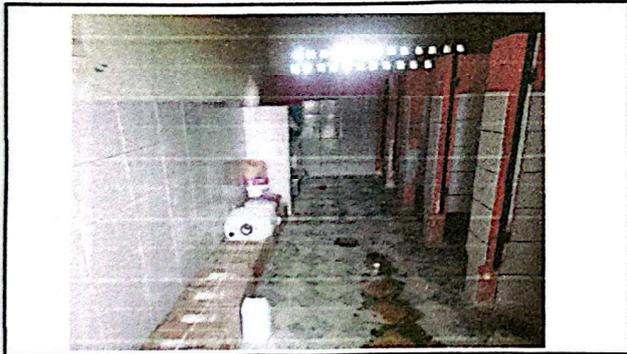
Foto 9: El baño de chicas es el que muestra el mayor avance con respecto a la colocación del azulejo.

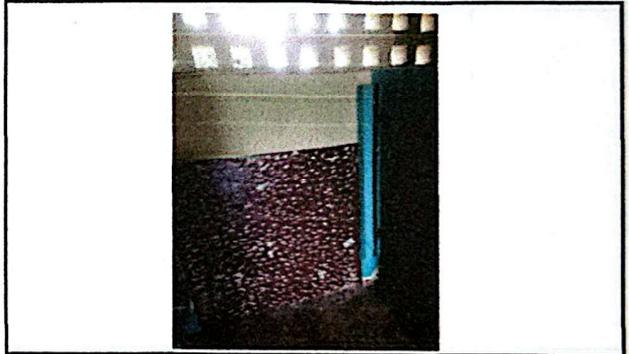
Foto 10: Preparación de muro para colocación de azulejo.
