**PROGRAMA DE MANTENIMIENTO DE EDIFICIOS ESCOLARES PÚBLICOS
CON FINANCIAMIENTO EXTERNO**

REGISTRO FOTOGRÁFICO DE AVANCE

| NOMBRE DEL ESTABLECIMIENTO: | EOUM TIPO FEDERACION JOSE DE SAN MARTIN | DIRECCIÓN DEL ESTABLECIMIENTO: | AVE. FEDERAL FINAL ZONA 1 |
| CÓDIGO DEL ESTABLECIMIENTO: | 01-08-1552-43 | FECHA DE LA INSPECCIÓN: | 9/07/2024 |

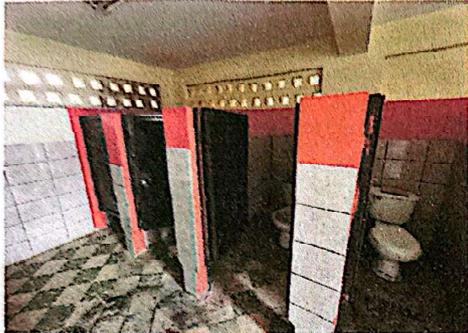
Foto 1: Aplicación de pintura en muros interiores de baños.

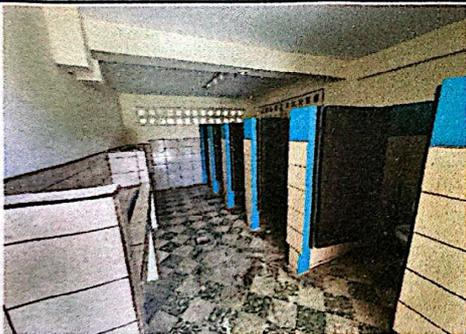
Foto 3: Mantenimiento a puertas + pintura interior + suministro e instalación de azulejo.

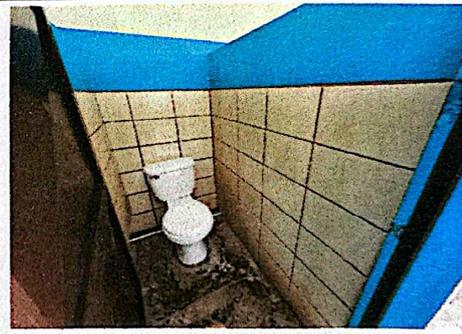
Foto 4: Instalación de azulejo en baños.

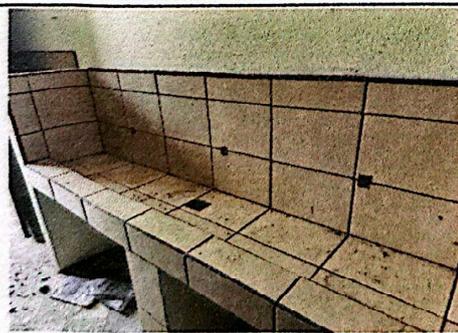
Foto 5: Se sustituyó el azulejo en mal estado por azulejo en buenas condiciones en pileta tipo lavamanos.

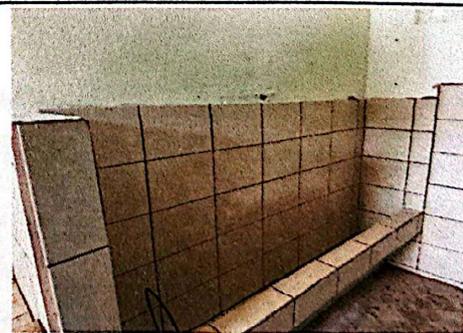
Foto 6: Suministro e instalación de azulejo el mijitorio.

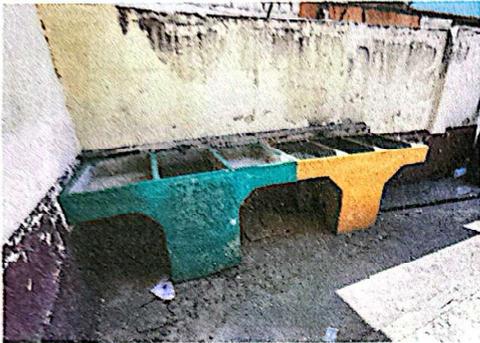
Foto 7: Suministro e instalación de pilas.

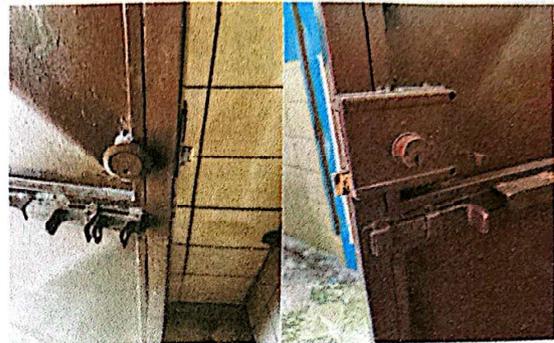
Foto 8: Colocación de chapa en puerta principal de baño.

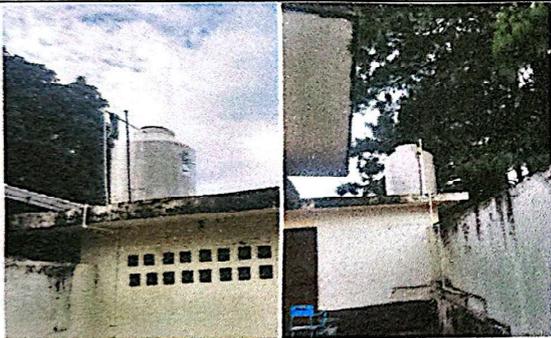
Foto 9: Suministro e instalación de 2 tinacos, para el abastecimiento de los servicios sanitarios.

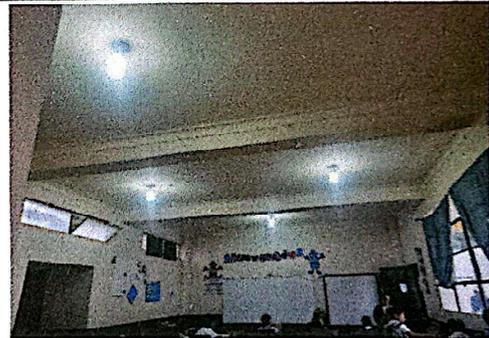
Foto 10: Suministro e instalación de lámparas para salón de clases.
