PROGRAMA DE MANTENIMIENTO DE EDIFICIOS ESCOLARES PÚBLICOS  
CON FINANCIAMIENTO EXTERNO

REGISTRO FOTOGRÁFICO			
DEPARTAMENTO:	GUATEMALA	MUNICIPIO:	MIXCO
NOMBRE DEL ESTABLECIMIENTO:	EOUM NO.7 FRANCISCO MARROQUIN	DIRECCIÓN DEL ESTABLECIMIENTO:	15 CALLE 5-51 ZONA 5, COLONIA PRIMERO DE JULIO
CÓDIGO DEL ESTABLECIMIENTO:	01-08-1554-43	FECHA DE LA INSPECCIÓN:	14/03/2024

**REGISTRO FOTOGRÁFICO**

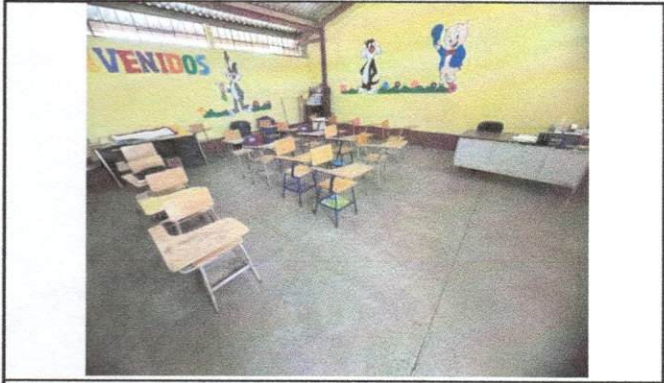
Foto1: . Salones en los cuales se cuenta con la fundición de torta de concreto, por lo que se desea colocar piso para mejorar la calidad del espacio.

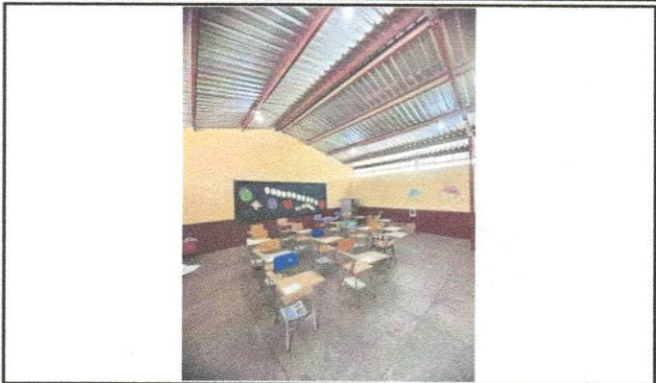
Foto 2: Salón piso de cemento, el cual cuenta con Techo en buenas condiciones, por lo que se le da prioridad a la colocación de piso.

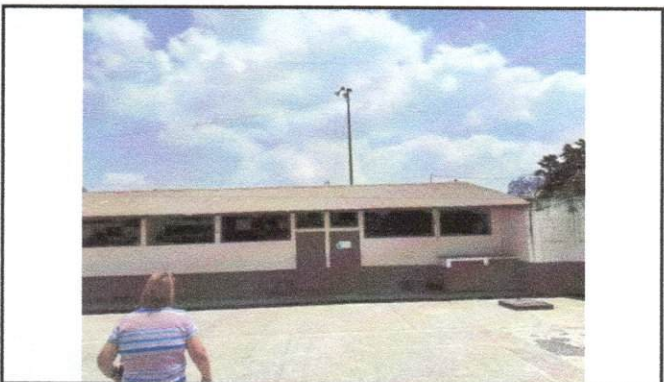
Foto 3: En el Módulo C se puede apreciar el techo de lámina de la parte exterior, el cual presenta oxidación.

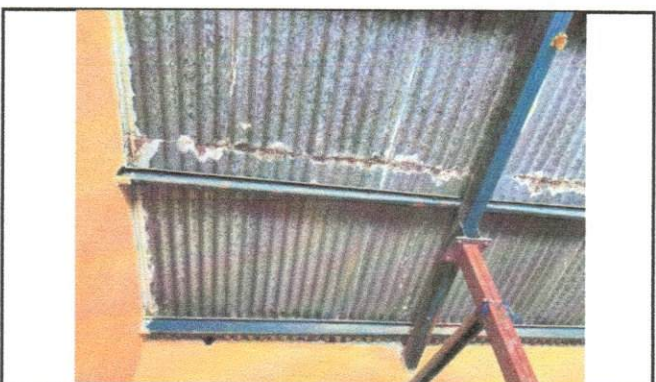
Foto 4: En la parte interna de los salones se puede percibir las manchas y el óxido producto de la filtración de agua que existe en épocas de lluvia.

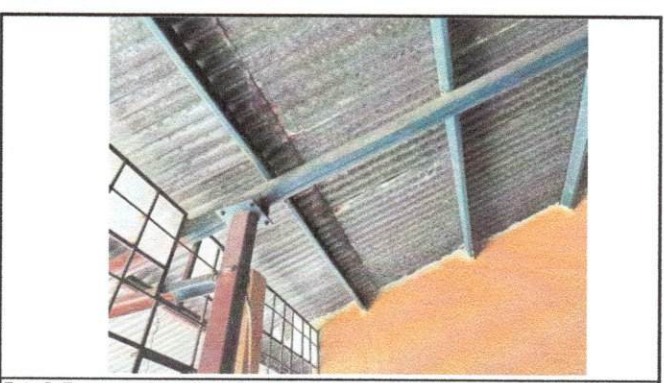
Foto 5: Es necesario realizar el cambio de techo para evitar los problemas de filtración que afectan la salud de los niños por la humedad que se genera.

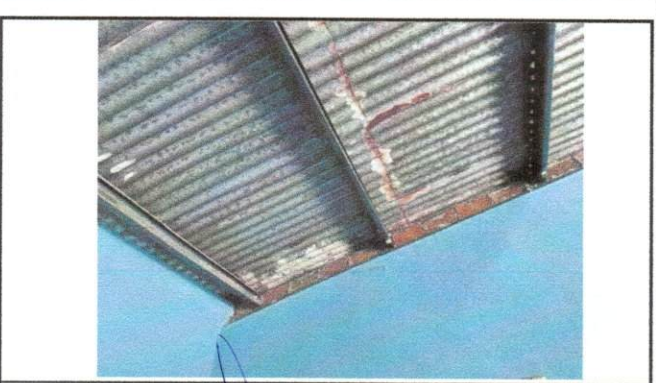
Foto 6: Al igual que la lámina, la estructura metálica de soporte para el techo, presenta problemas de oxidación, por lo que se deberá realizar el mantenimiento correspondiente.

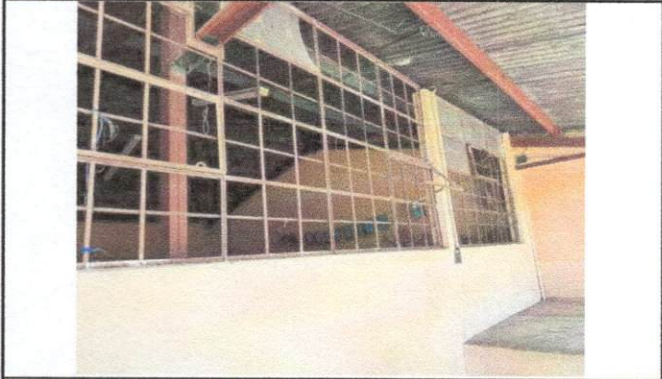
Foto 7: Se realizará el mantenimiento de las ventanas, lijado y pintura+ suministro e instalación de vidrios.

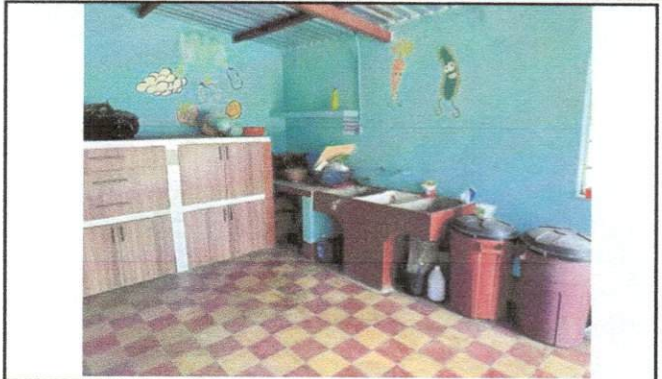
Foto 8: La pila presenta problemas de filtración, debido a los años de uso que tiene.

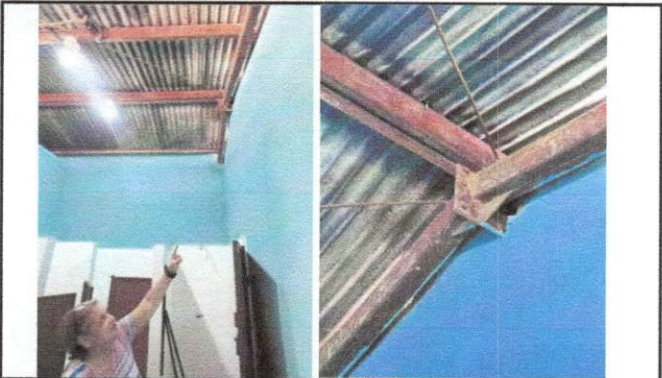
Foto 9: Se puede apreciar la cantidad de óxido que presenta la estructura del techo en el área de baños, debido a los problemas de filtración y falta de mantenimiento.

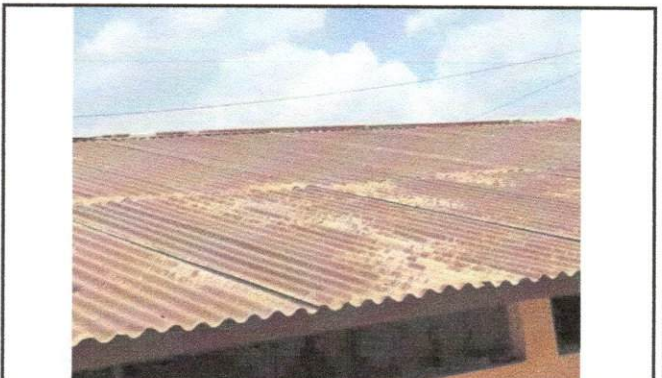
Foto 10: Vista desde el exterior del techo perteneciente a los servicios sanitarios.
