**PROGRAMA DE MANTENIMIENTO DE EDIFICIOS ESCOLARES PÚBLICOS
CON FINANCIAMIENTO EXTERNO**

REGISTRO FOTOGRÁFICO DE AVANCE

DEPARTAMENTO	GUATEMALA	MUNICIPIO	MIXCO
NOMBRE DEL ESTABLECIMIENTO	EOUM NO.7 FRANCISCO MARROQUIN	DIRECCIÓN DEL ESTABLECIMIENTO	15 CALLE 5-61 ZONA 5, COLONIA PRIMERO DE JULIO
CÓDIGO DEL ESTABLECIMIENTO	01-08-1554-43	FECHA DE LA INSPECCIÓN	21/06/2024

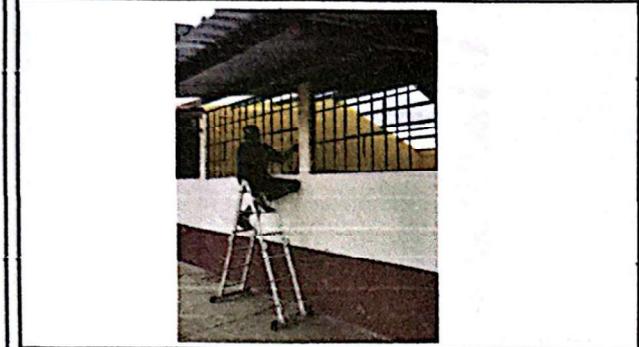
Foto 7: Se realiza el mantenimiento a las ventanas, lijado mas pintura.

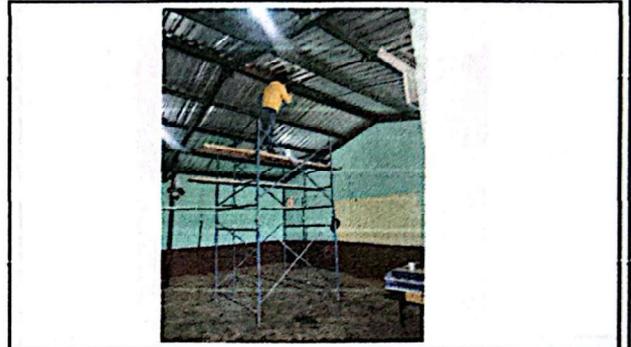
Foto 8: Se lleva a cabo el mantenimiento a la estructura de soporte.

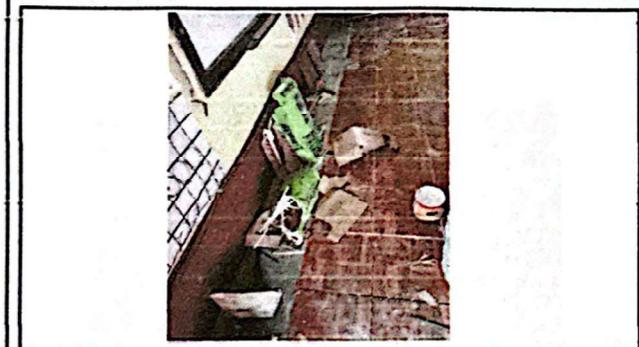
Foto 9: Se avanza con la colocación de piso en los salones correspondientes, por lo que se verifica que el pegado sea apropiado y que tenga la nivelación esperada.

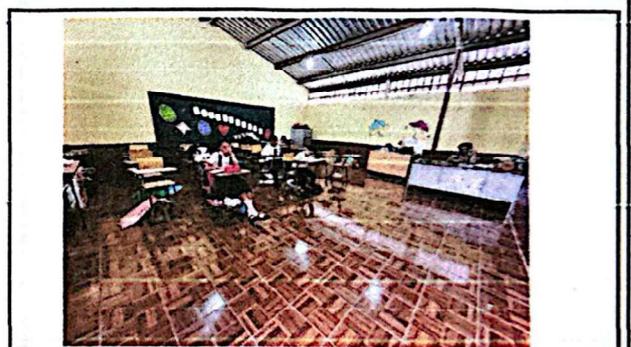
Foto 10: Se muestra uno de los salones con cambio de piso.

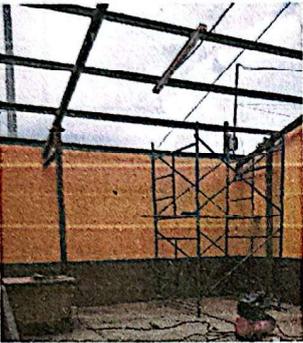
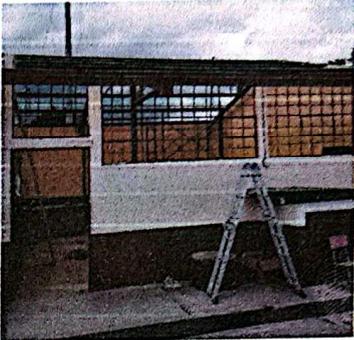
Foto 1: Se desmontan las láminas en mal estado.		Foto 2: Salón de clases sin techo, listo para recibir el mantenimiento a la estructura de soporte.

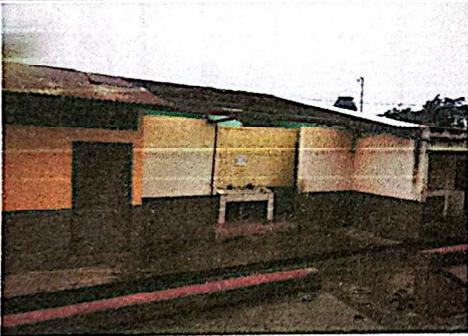
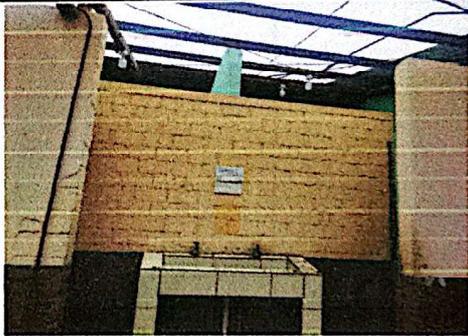
Foto 3: Se desmonta el techo en el área de baños.		Foto 4: Área de baños sin techo.

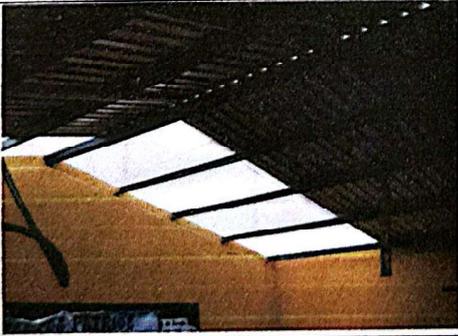
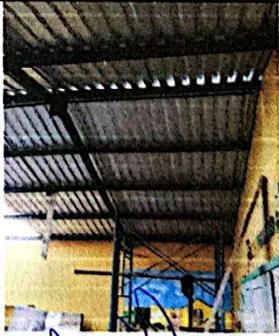
Foto 5: Se colocan las láminas nuevas en los salones correspondientes.		Foto 6: Montaje de lámina troquelada nueva en salón de clases.
