REGISTRO FOTOGRÁFICO

DEPARTAMENTO:	GUATEMALA	MUNICIPIO:	MIXCO
NOMBRE DEL ESTABLECIMIENTO:	EOUM NO. 115 'DARIO GONZALEZ'	DIRECCIÓN DEL ESTABLECIMIENTO:	5A AVE. ENTRE 12 Y 13 CALLES COLONIA 1ERO DE JULIO, ZONA 5
CÓDIGO DEL ESTABLECIMIENTO:	01-08-1556-43	FECHA DE LA INSPECCIÓN:	14/03/2024

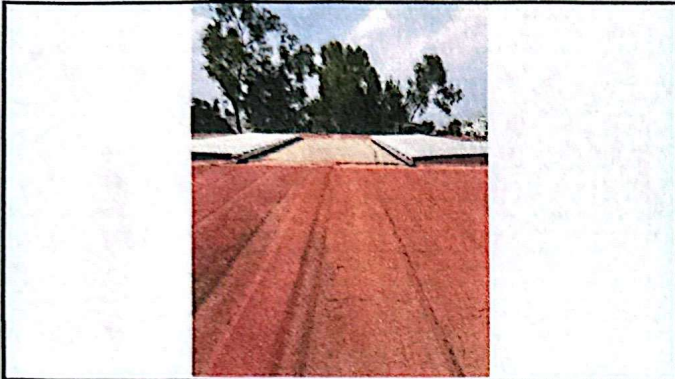
Foto 1: En puntos en específico la membrana impermeabilizante se encuentra suelta debido a esto es que se tienen problemas de filtración en la parte interna.

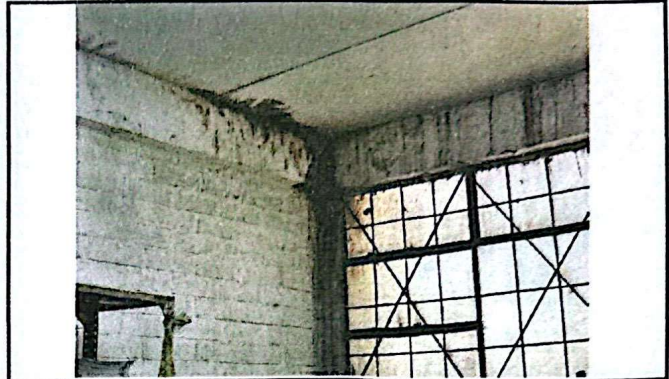
Foto 2: Se aprecian los problemas de filtración dentro de las aulas, el cuál se agrava en época de lluvia.

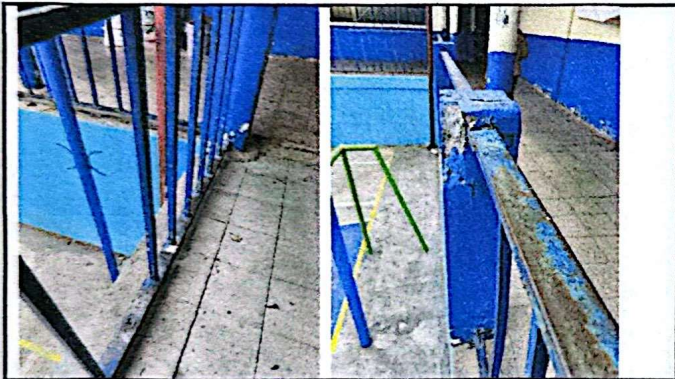
Foto 3: Mantenimiento a barandilla de pasillos en el edificio del establecimiento, incluye lijado, pintura y colocación de piezas faltantes.

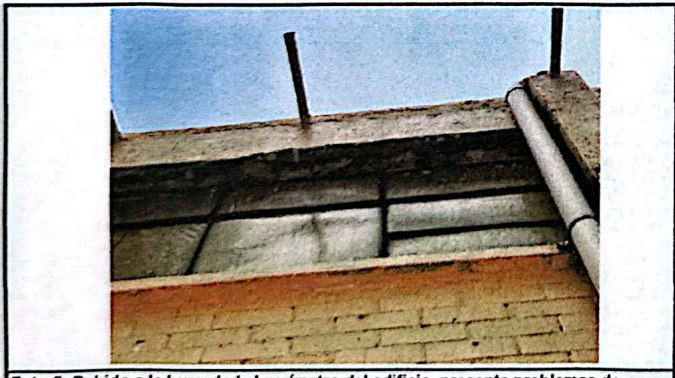
Foto 5: Debido a la humedad el perímetro del edificio, presenta problemas de desprendimiento de la capa de concreto que reviste las varillas de acero corrugado.

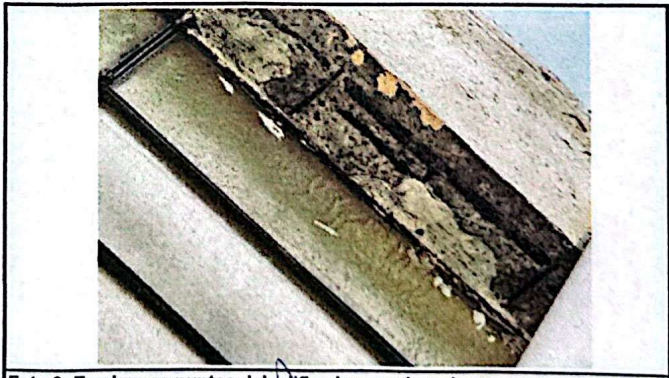
Foto 6: En algunos puntos del edificio la armadura de acero se encuentra expuesta, lo que la hace mas vulnerable a la corrosión.

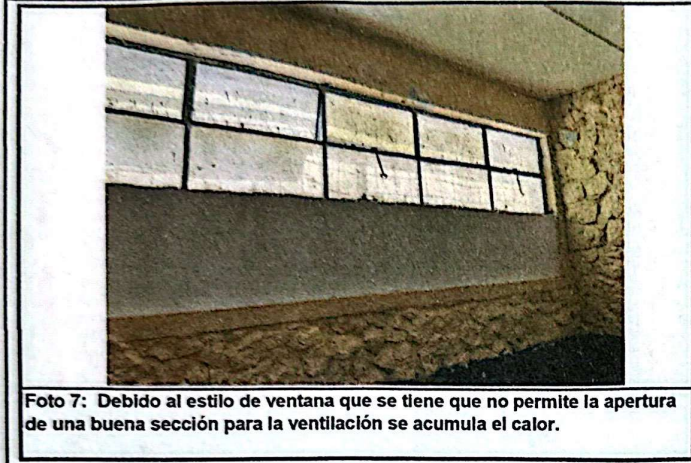
Foto 7: Debido al estilo de ventana que se tiene que no permite la apertura de una buena sección para la ventilación se acumula el calor.

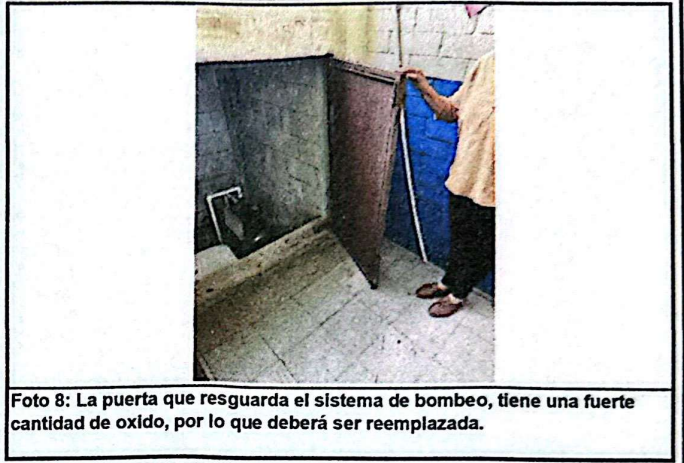
Foto 8: La puerta que resguarda el sistema de bombeo, tiene una fuerte cantidad de oxido, por lo que deberá ser reemplazada.

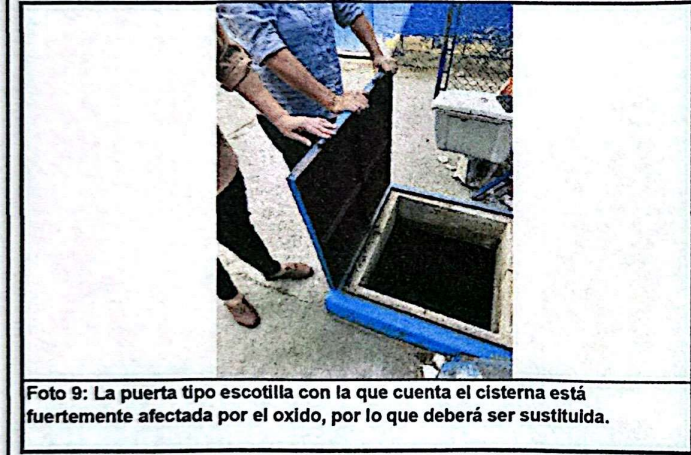
Foto 9: La puerta tipo escotilla con la que cuenta el cisterna está fuertemente afectada por el oxido, por lo que deberá ser sustituida.

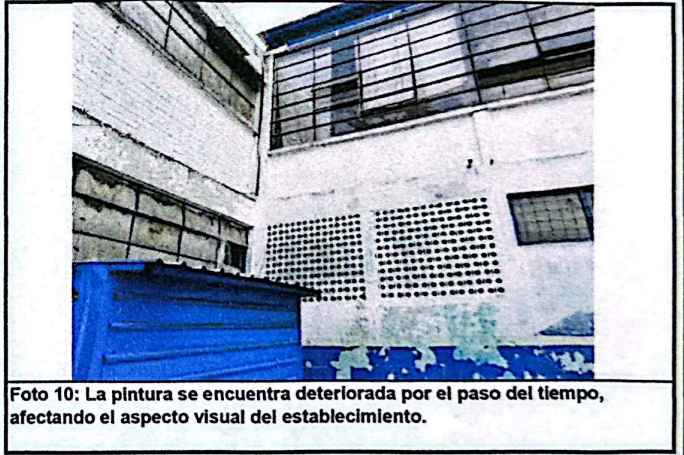
Foto 10: La pintura se encuentra deteriorada por el paso del tiempo, afectando el aspecto visual del establecimiento.
