PROGRAMA DE MANTENIMIENTO DE EDIFICIOS ESCOLARES PÚBLICOS  
CON FINANCIAMIENTO EXTERNO

PRA-FOR-90  
Versión 4

REGISTRO FOTOGRÁFICO DE AVANCE			
DEPARTAMENTO:	GUATEMALA	MUNICIPIO:	MIXCO
NOMBRE DEL ESTABLECIMIENTO:	EOUM NO. 115 'DARIO GONZALEZ'	DIRECCIÓN DEL ESTABLECIMIENTO:	5A AVE. ENTRE 12 Y 13 CALLES COLONIA 1ERO DE JULIO, ZONA 5
CÓDIGO DEL ESTABLECIMIENTO:	01-08-1556-43	FECHA DE LA INSPECCIÓN:	10/06/2024

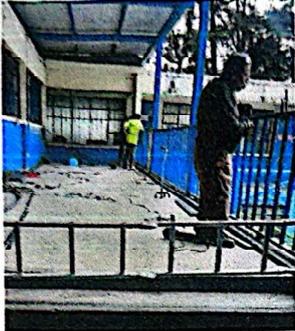
Foto 1: Trabajos de mantenimiento a barandilla.

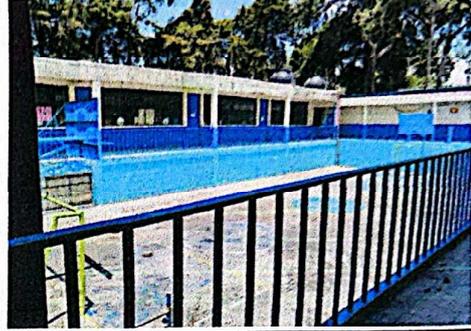
Foto 2: Trabajos de mantenimiento a barandilla.

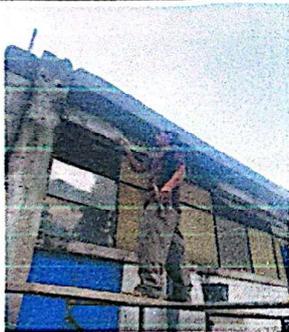
Foto 3: Trabajos de resanado de vigas en exterior.

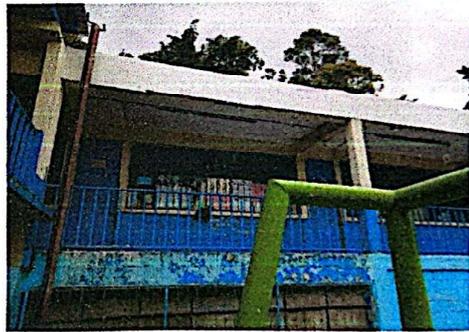
Foto 4: Trabajos de resanado de vigas en interior.

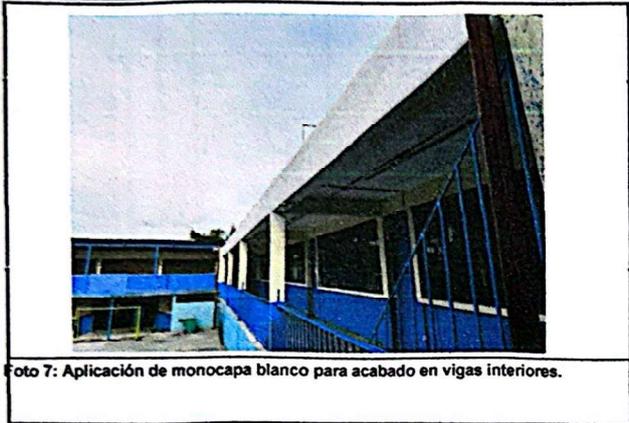
Foto 7: Aplicación de monocapa blanco para acabado en vigas interiores.

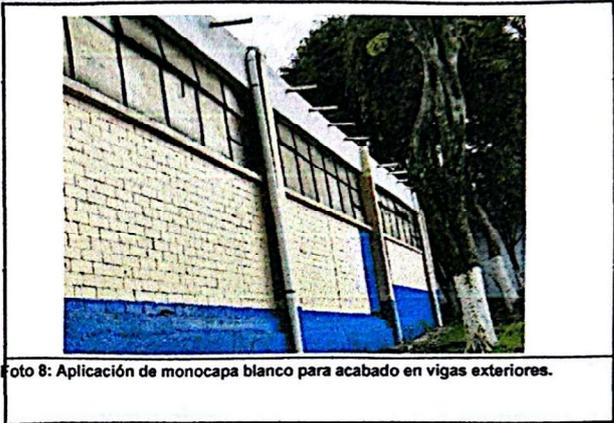
Foto 8: Aplicación de monocapa blanco para acabado en vigas exteriores.

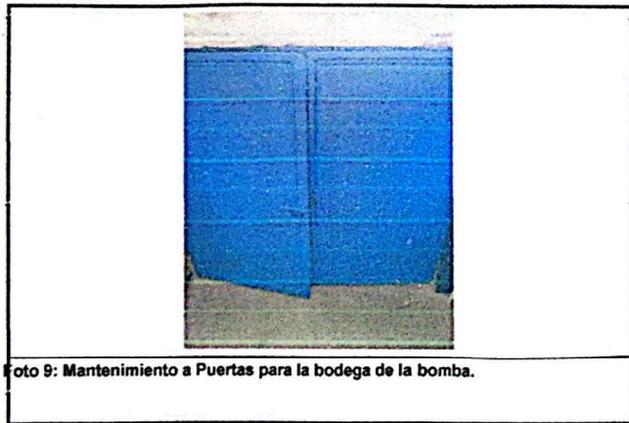
Foto 9: Mantenimiento a Puertas para la bodega de la bomba.

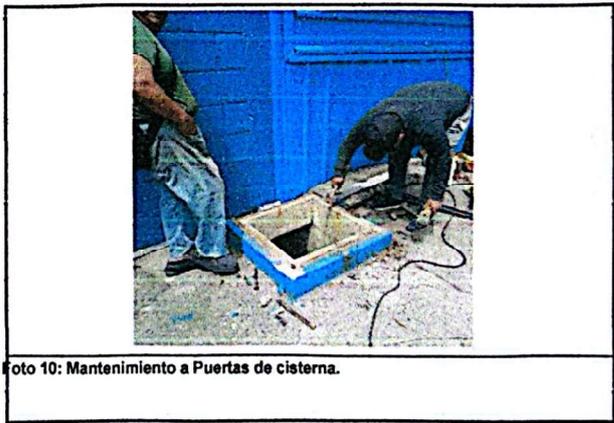
Foto 10: Mantenimiento a Puertas de cisterna.
