PROGRAMA DE MANTENIMIENTO DE EDIFICIOS ESCOLARES PÚBLICOS
CON FINANCIAMIENTO EXTERNO

PRA-FOR-90
Versión 4

REGISTRO FOTOGRÁFICO DE AVANCE			
DEPARTAMENTO:	GUATEMALA	MUNICIPIO:	MIXCO
NOMBRE DEL ESTABLECIMIENTO:	EOUM NO. 115 'DARIO GONZALEZ'	DIRECCIÓN DEL ESTABLECIMIENTO:	5A AVE. ENTRE 12 Y 13 CALLES COLONIA 1ERO DE JULIO, ZONA 5
CÓDIGO DEL ESTABLECIMIENTO:	01-08-1556-43	FECHA DE LA INSPECCIÓN:	2/08/2024

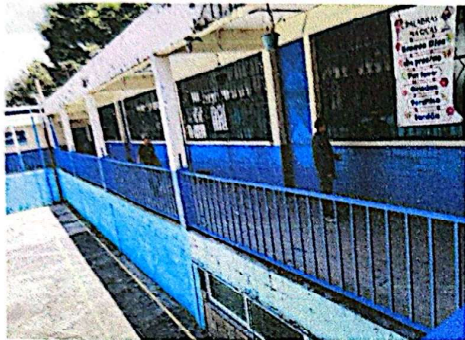
Foto 1: Se terminaron los trabajos de mantenimiento a la barandilla.

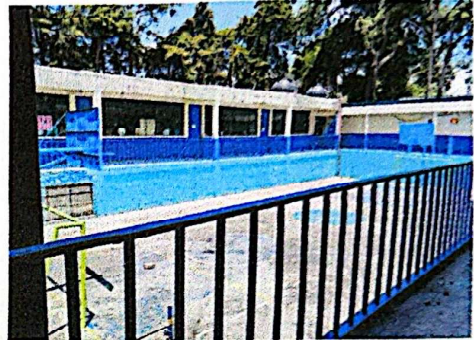
Foto 2: Trabajos de mantenimiento a barandilla.

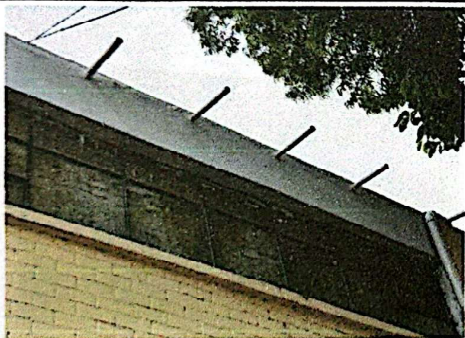
Foto 3: Resultado de los trabajos de resanado de vigas en exterior.

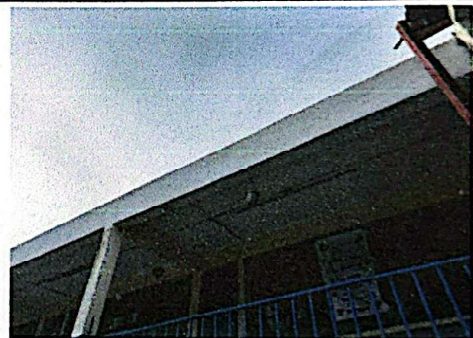
Foto 4: Trabajos de resanado de vigas en Interior.

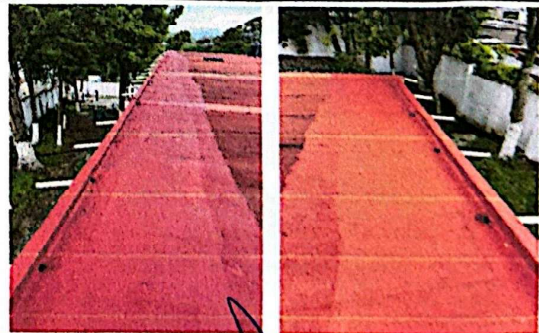
Foto 6: Aplicación de Impermeabilizante en losa.

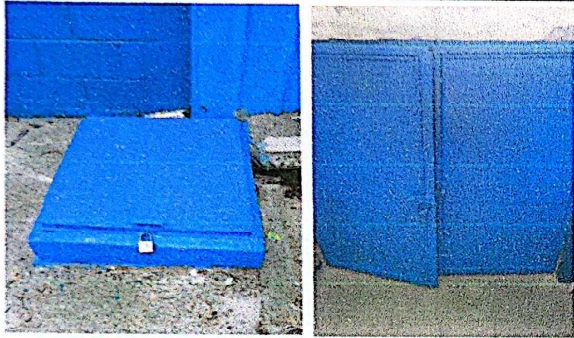
Foto 7: Mantenimiento de puertas para bomba y cisterna, incluye el lijado y pintura.

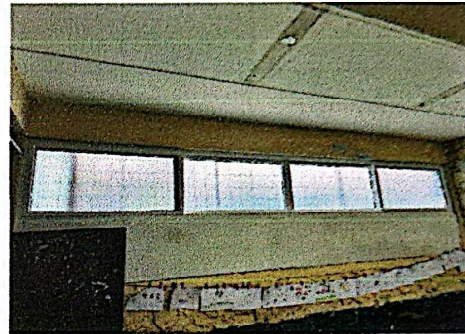
Foto 8: Suministro e instalación de ventana corrediza de UPVC.

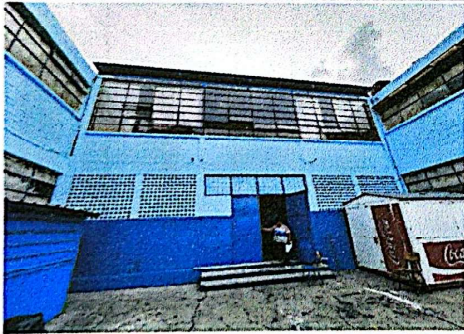
Foto 9: Aplicación de pintura en fachada.

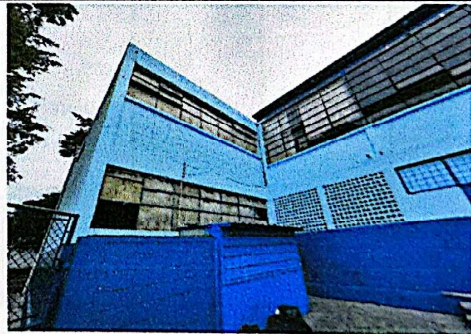
Foto 10: Aplicación de pintura en fachada.
