SITUACIÓN DEFICIENCIAS DETERMINADAS      PREVIO       DURANTE       POSTERIOR

DEPARTAMENTO:	GUATEMALA	MUNICIPIO:	MIXCO
NOMBRE DEL ESTABLECIMIENTO:	EOUM NO. 114 MATEO FLORES	DIRECCIÓN DEL ESTABLECIMIENTO:	40 AVENIDA "A" LOMAS DE COTIO ZONA 3 DE MIXCO
CÓDIGO DEL ESTABLECIMIENTO:	01-08-1561-43	FECHA:	5/09/2024

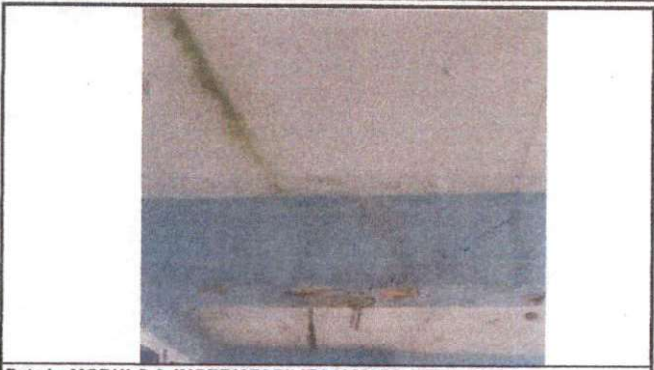
Foto 1: MODULO 2, IMPERMEABILIZACION DE LOSA, AULA PREPRIMARIA

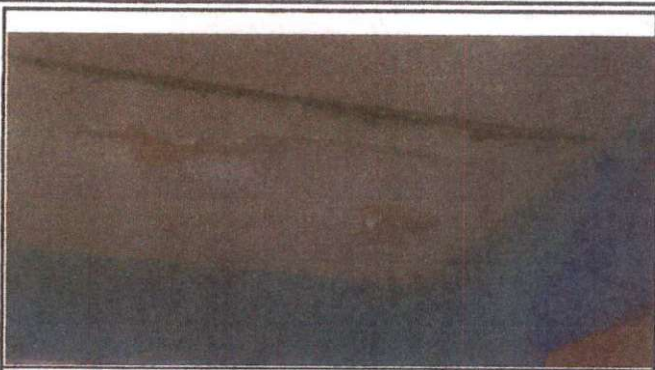
Foto 2: MODULO 2, IMPERMEABILIZACION DE LOSA, DE AULA TERCERO

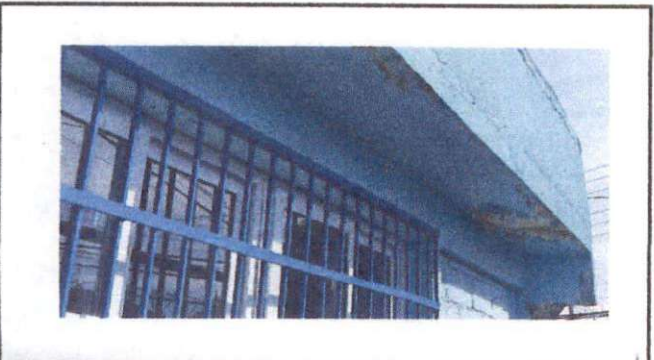
Foto 3: MODULO 2, IMPERMEABILIZACION DE LOSA PARTE EXTERIOR DE AULA SEGUNDO PRIMARIA

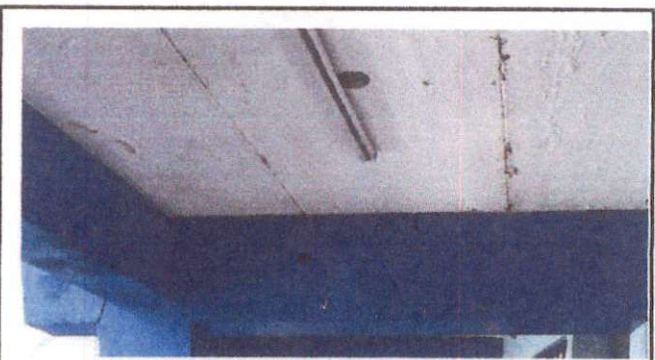
Foto 4: MODULO 2 IMPERMEABILIZACION DE LOSA EN PASILLO

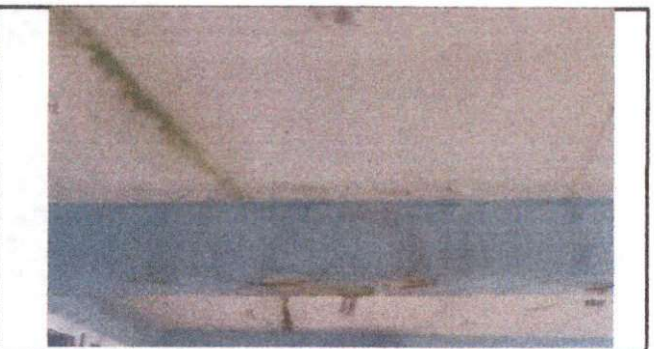
Foto 5: MODULO 2, IMPERMEABILIZACION DE LOSA DENTRO DE AULA SEXTO PRIMARIA

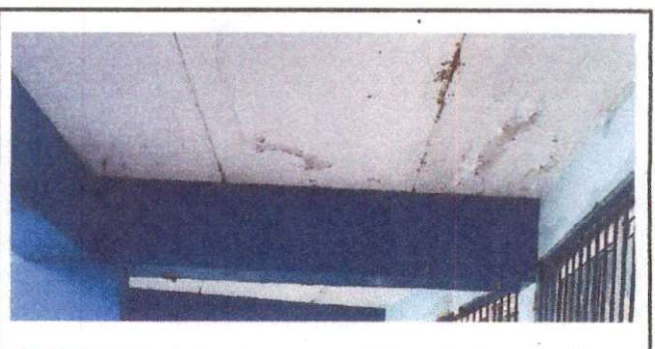
Foto 6: MODULO 2, IMPERMEABILIZACION DE LOSA, AULA DE DIRECCION J.V., BAÑO DE DOCENTES, COCINA DE LA TARDE Y BAÑO DE NIÑAS.
