**REGISTRO FOTOGRÁFICO
PROGRAMA DE MANTENIMIENTO DE EDIFICIOS ESCOLARES PÚBLICOS**

PRA-FOR-123
Versión 1

Ministerio de Educación
GUATEMALA

DEPARTAMENTO:	GUATEMALA	MUNICIPIO:	MIXCO
NOMBRE DEL ESTABLECIMIENTO:	ESCUELA OFICIAL RURAL MIXTA NO. 842 J.M.	DIRECCIÓN DEL ESTABLECIMIENTO:	4a CALLE A 4-53 ZONA 9, COLONIA CIUDAD SATÉLITE
CÓDIGO DEL ESTABLECIMIENTO:	01-08-1566-43	FECHA:	27/9/2024

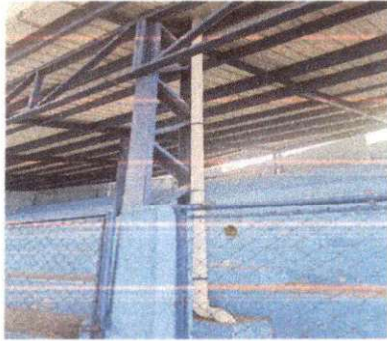
Foto1: Tubos muy pequeño en recepción de agua llovediza

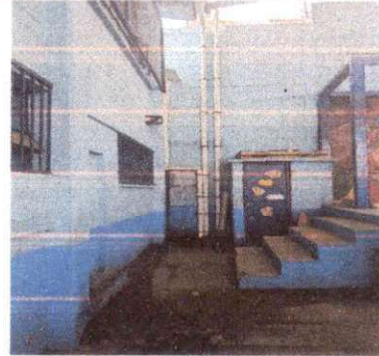
Foto 2: Tubería sin gran capacidad para la distribución de agua llovediza y provoca inundaciones

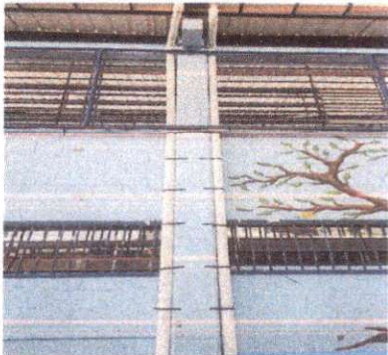
Foto 3: Caída de agua con fuga

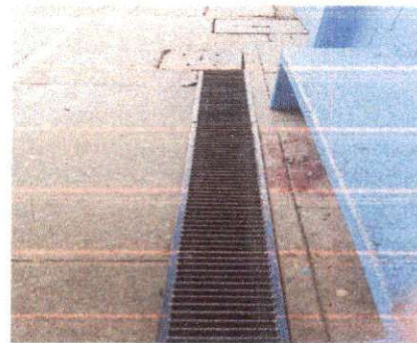
Foto 4: Cuneta de recepción de agua llovediza muy pequeñas y no profundas

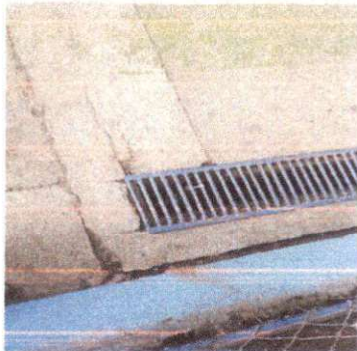
Foto 5: Salida de agua de las cunetas muy reducidas

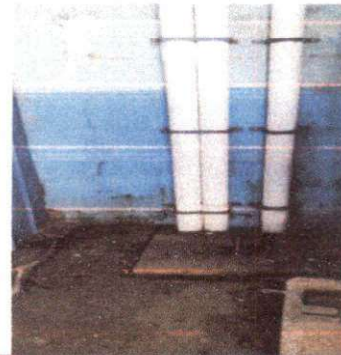
Foto 6: Filtración de agua y crea humedad.
