Ministerio de Educación
Guatemala

REGISTRO FOTOGRÁFICO PROGRAMA DE MANTENIMIENTO DE EDIFICIOS ESCOLARES PÚBLICOS

DEPARTAMENTO:	GUATEMALA	MUNICIPIO:	MIXCO
NOMBRE DEL ESTABLECIMIENTO:	EORM NO. 1495 SAN JOSE LOS PINOS, JM	DIRECCIÓN DEL ESTABLECIMIENTO:	1a calle 7a avenida lote 55 manzana H Aldea San Jose los P
CÓDIGO DEL ESTABLECIMIENTO:	01-08-1567-43	FECHA:	25/09/2024

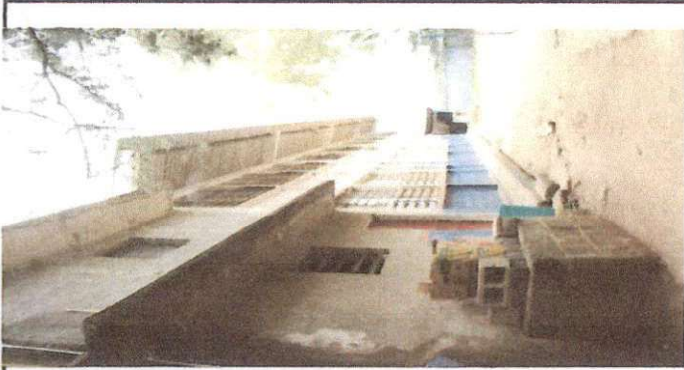
SE PUEDE APRECIAR EL DETERIORO DEL NIVEL DEL EDIFICIO MODULO 2, ESTA BAJANDO EL NIVEL DEL TERRENO, DEBIDO A LAS CORRIENTES CONSTANTES DE LA LLUVIA.

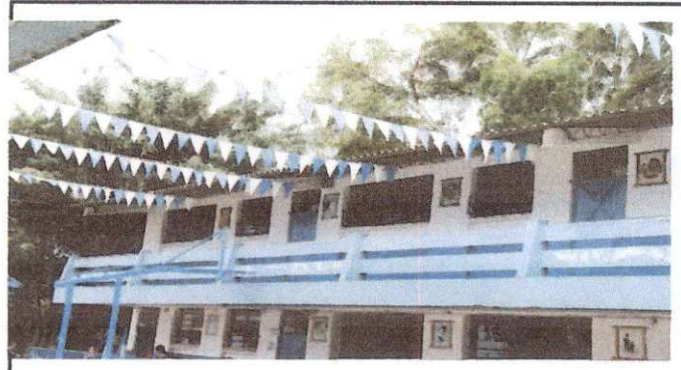
ACA PODEMOS APRECIAR QUE EL MODULO 2 ESTA COLAPSADO DEL TECHO ES DURALITA Y SE CUELA LA LLUVIA, ASI COMO LA NECESIDAD DE COLOCAR BAJAS DE AGUA POR MEDIO DE CANALES.

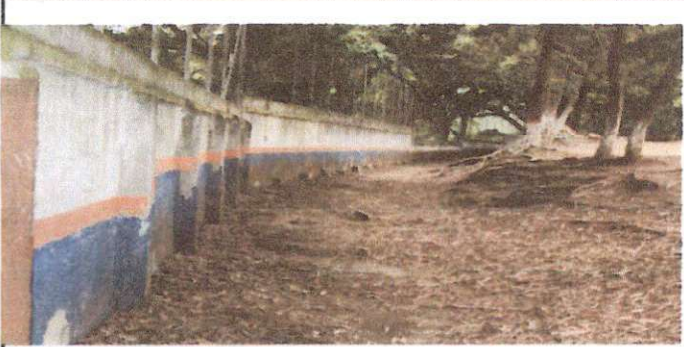
ESTA ES EL AREA A DONDE LLEGA Y SE ACUMULA TODA EL AGUA DE LA LLUVIA Y QUE PROVOCA EROSION DEL TERRENO, DEBIDO A NO CANALIZARLO CORRECTAMENTE POR LOS DRENAJES PLUVIALES

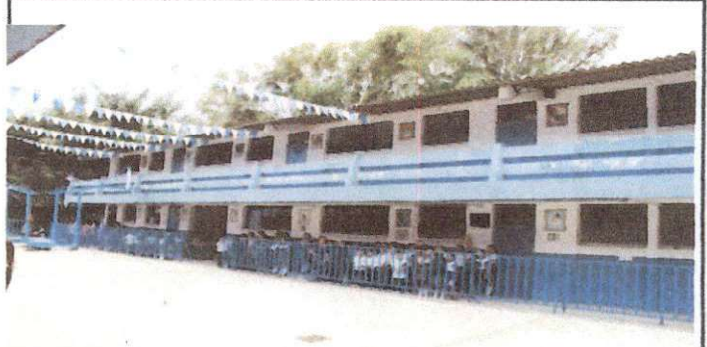
ESTE ES EL EDIFICIO MODULO 2 QUE NECESITA CAMBIO DE TECHO DURALITA POR TECHO DE LAMINA GALVANIZADA.

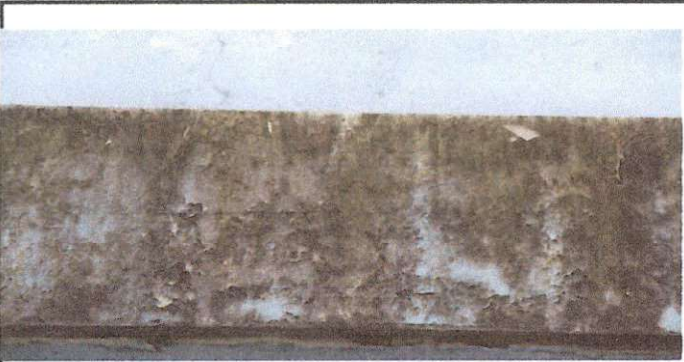
IMAGEN DEMUESTRA EL DETERIORO DE LAS BASES DEL SEGUNDO NIVEL, LAS CUALES SE DETERIORAN POR FALTA DE CANALES

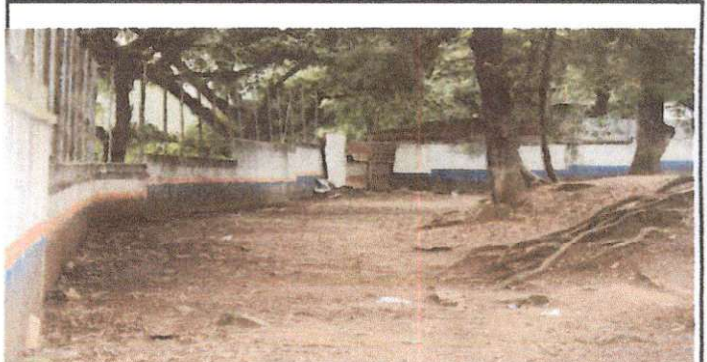
FOTOGRAFIA DEMUESTRA NIVEL DE RAICES EXPUESTAS Y PARTE MURO QUE SE DERUMBO POR MOVIMIENTO DE TIERRA POR EXCESO DE AGUA DE LLUVIAS
