REGISTRO FOTOGRÁFICO

DEPARTAMENTO:	GUATEMALA	MUNICIPIO:	MIXCO
NOMBRE DEL ESTABLECIMIENTO:	EORM	DIRECCIÓN DEL ESTABLECIMIENTO:	11calle 22-57 zona 9 de Mixco Aldea el Aguacate
CÓDIGO DEL ESTABLECIMIENTO:	01-08-1569-43	FECHA DE LA INSPECCIÓN:	18/03/2024

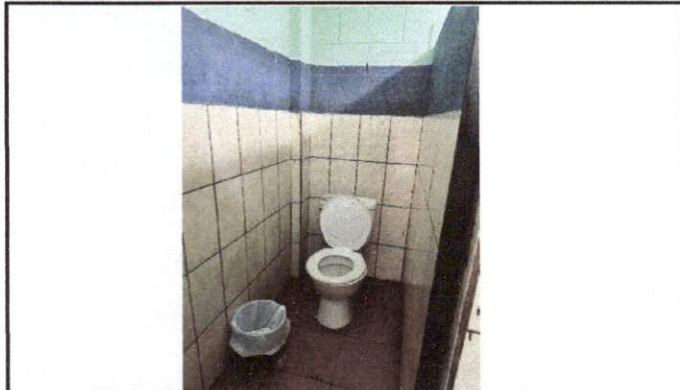
Foto 1: . Actualmente debido a la falta de suministro de agua de manera directa a los inodoros, presentan problemas de bloqueo al momento de realizar la descarga.

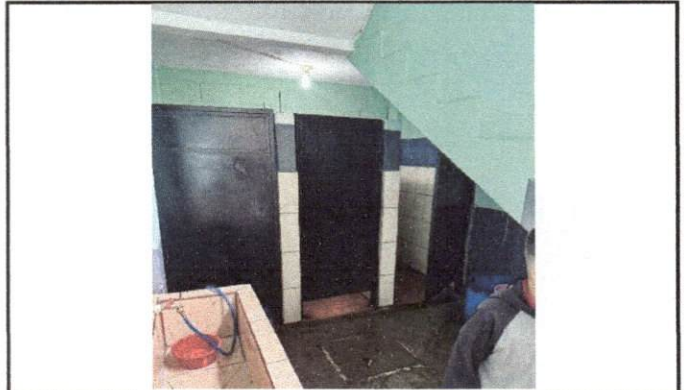
Foto 2: Las puertas presentan oxidación principalmente en la parte inferior.

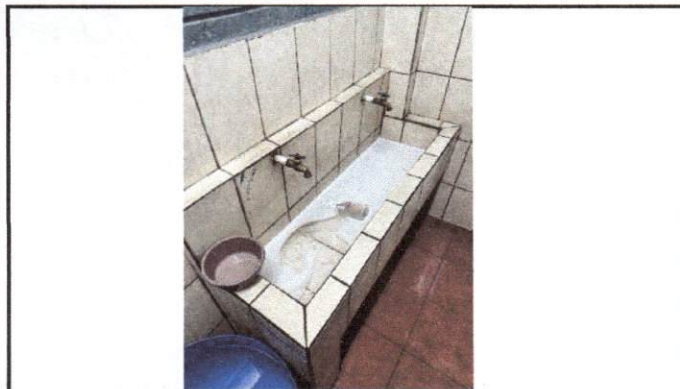
Foto 3: Los chorros actualmente presentan fallas en el sistema de cerrado.

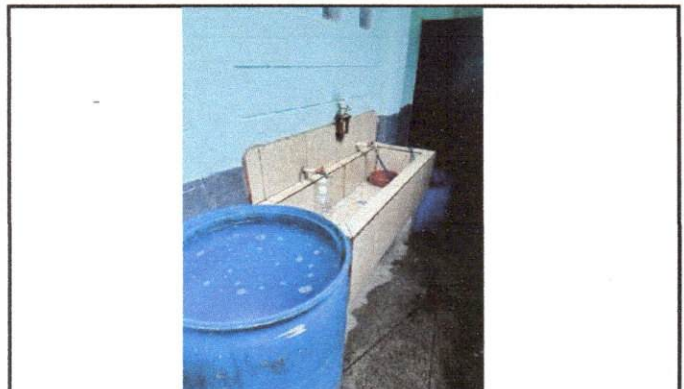
Foto 4: Debido al colapso de la red de agua potable debido a la antigüedad de la misma, no se cuenta con agua de manera directa, por lo que se debe realizar el mantenimiento de la misma.

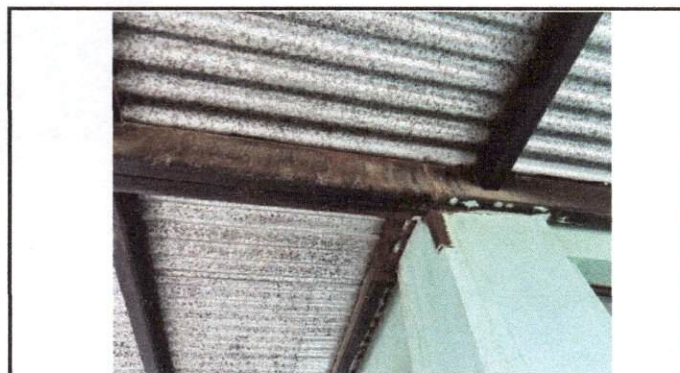
Foto 5: Se muestra los daños en la estructura del techo a causa de la oxidación por falta de mantenimiento.

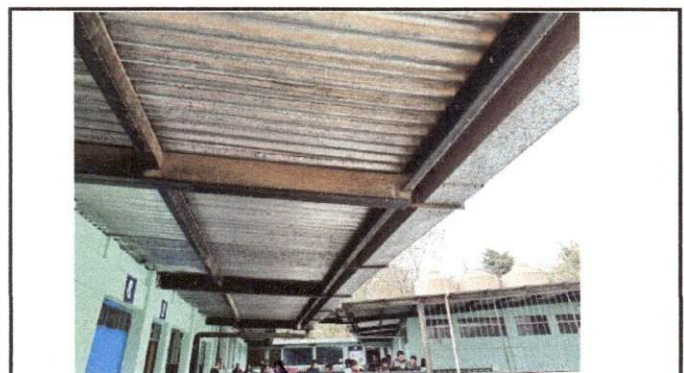
Foto 6: Oxidación en la estructura del techo y problemas de filtración principalmente en juntas y tornillos, por lo que se deberá realizar el mantenimiento.

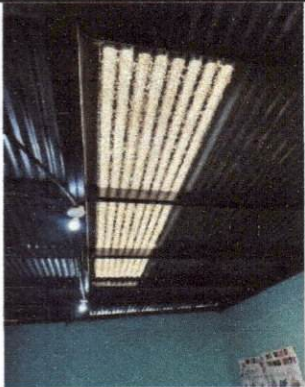
Foto 7: En las aulas se tiene poca iluminación natural.

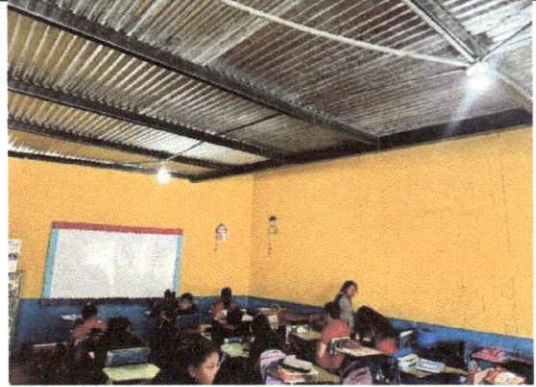
Foto 8: Debido a la cantidad de niños, la falta de ventilación natural y las condiciones climáticas del lugar las temperaturas son elevadas dentro de los salones de clases.

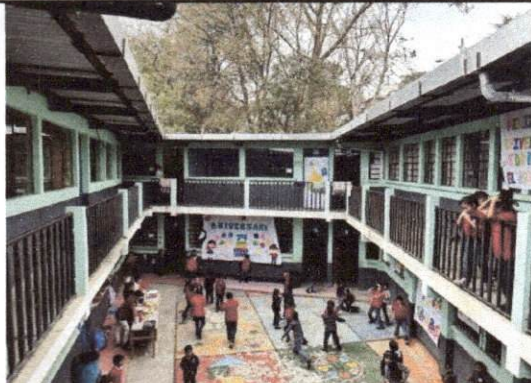
Foto 9: Durante la época de lluvia este espacio queda sin poder ser utilizado y permite que el agua ingrese en las aulas inferiores y en los pasillos de segundo nivel, afectando el desarrollo de los niños.
