REGISTRO FOTOGRÁFICO DE AVANCE			
DEPARTAMENTO:	GUATEMALA	MUNICIPIO:	MIXCO
NOMBRE DEL ESTABLECIMIENTO:	EORM	DIRECCIÓN DEL ESTABLECIMIENTO:	11 calle 22-57 zona 9 de Mixco Aldea el Aguacate
CÓDIGO DEL ESTABLECIMIENTO:	01-08-1569-43	FECHA DE LA INSPECCIÓN:	11/07/2024

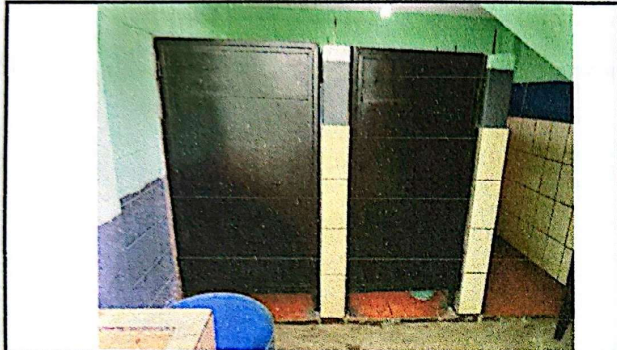
Foto 1: Mantenimiento a puertas de baños de niños, incluye el lijado y la pintura.

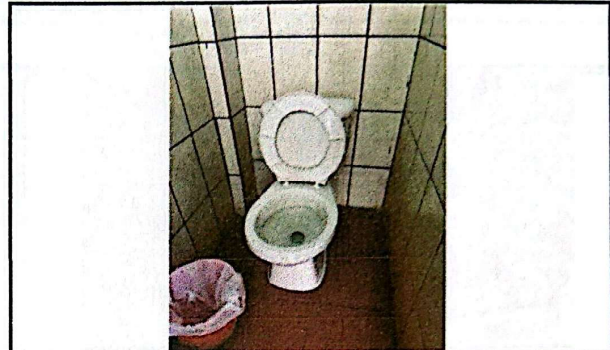
Foto 2: Inodoros nuevos, debidamente instalados.

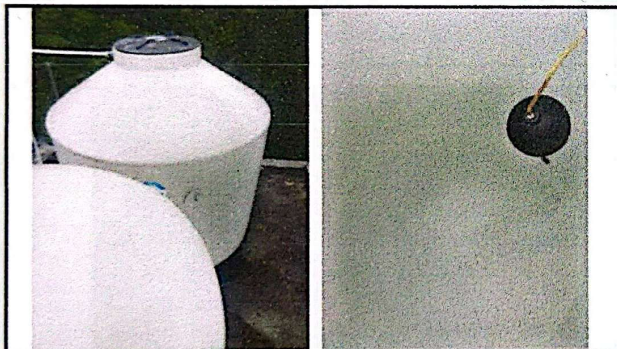
Foto 3: Trabajos de mantenimiento e instalación de nueva red de agua potable realizados.

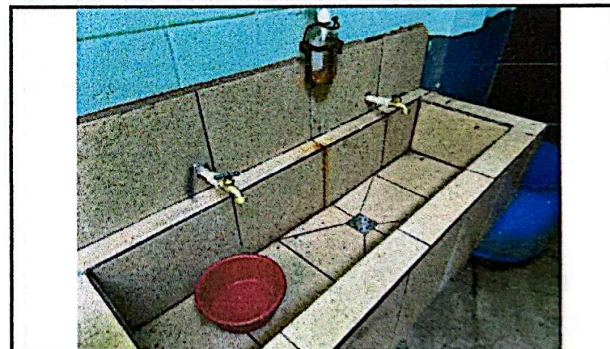
Foto 4: Suministro e instalación de chorros en pilatas.

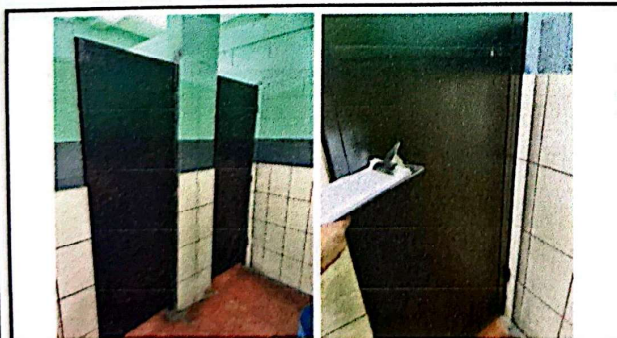
Foto 5: Mantenimiento a puerta metálicas en baño de niñas.

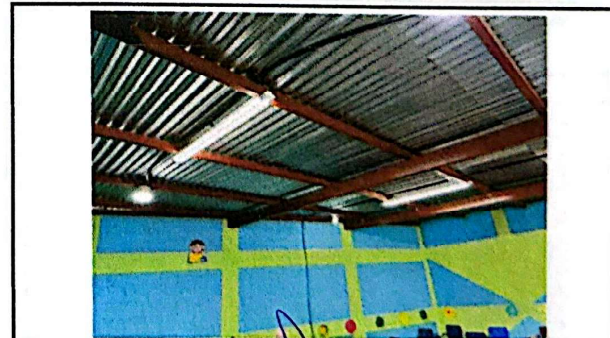
Foto 6: Suministro e instalación de Lámparas en salón de clases.

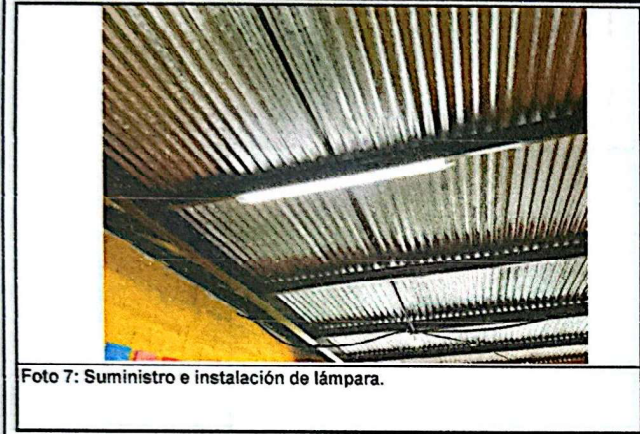
Foto 7: Suministro e instalación de lámpara.

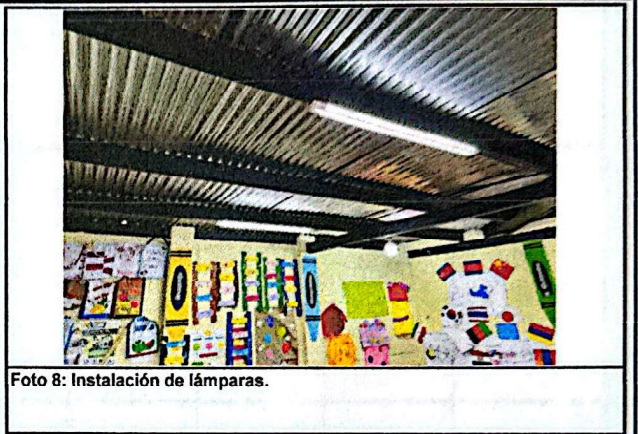
Foto 8: Instalación de lámparas.

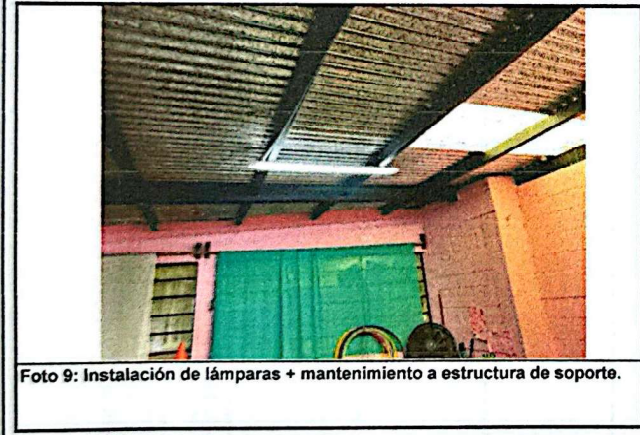
Foto 9: Instalación de lámparas + mantenimiento a estructura de soporte.

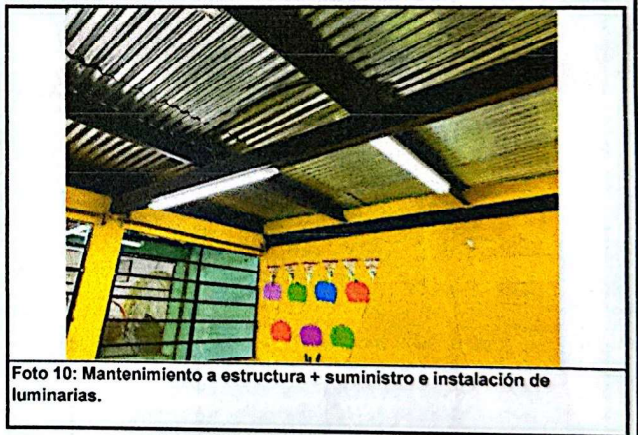
Foto 10: Mantenimiento a estructura + suministro e instalación de luminarias.

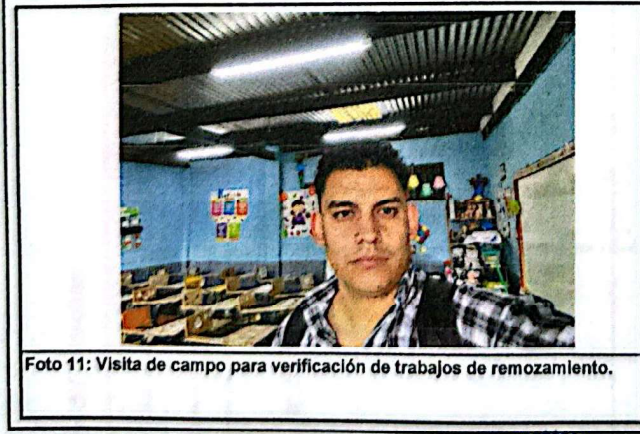
Foto 11: Visita de campo para verificación de trabajos de remozamiento.

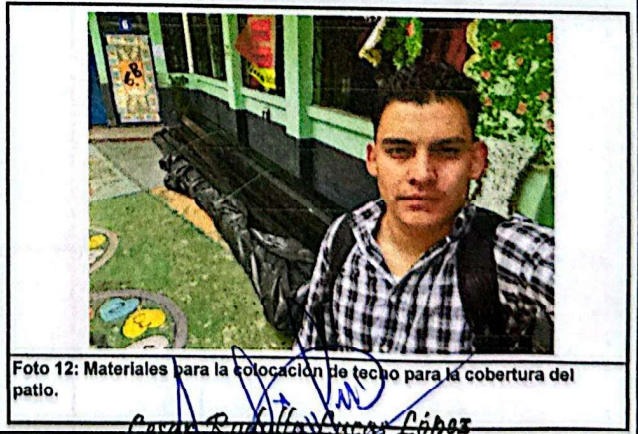
Foto 12: Materiales para la colocación de techo para la cobertura del patio.
