SITUACIÓN DEFICIENCIAS DETERMINADAS

DEPARTAMENTO:	GUATEMALA	MUNICIPIO:	MIXCO
NOMBRE DEL ESTABLECIMIENTO:	EORM EL NARAJITO JM	DIRECCIÓN DEL ESTABLECIMIENTO:	Km 18.5 CARRETERA A SAN JUAN SACATEPÉQUEZ ALD
CÓDIGO DEL ESTABLECIMIENTO:	01-08-1570-43	FECHA:	26/04/2024

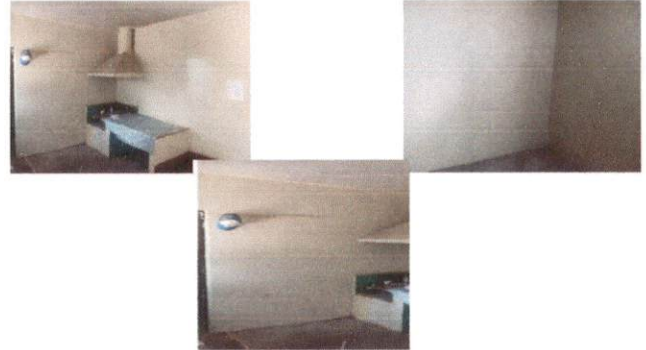
Foto 2: Reparación o sustitución de área de cocina (estufas rurales, pilas, ventanas, puertas, chimeneas, etc).

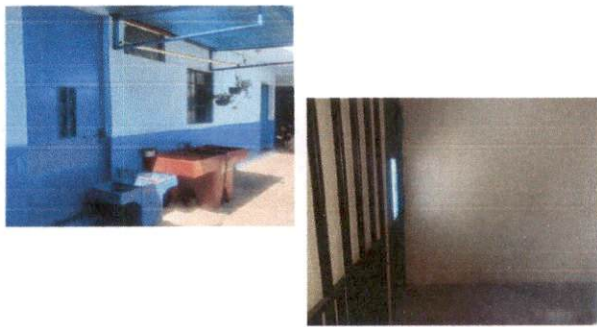
Foto 3: Reparación o sustitución de área de cocina (estufas rurales, pilas, ventanas, puertas, chimeneas, etc).

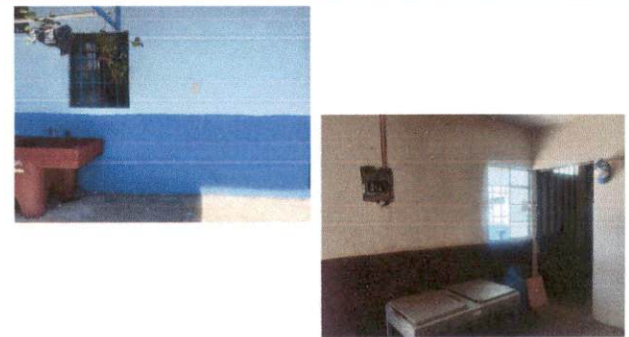
Foto 4: Reparación o sustitución de área de cocina (estufas rurales, pilas, ventanas, puertas, chimeneas, etc).

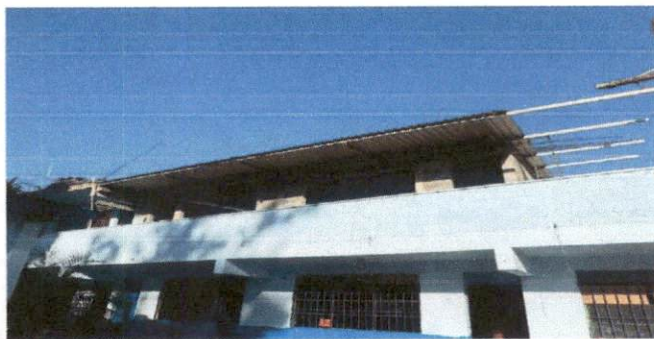
Foto 5: Cerco o muro perimetral

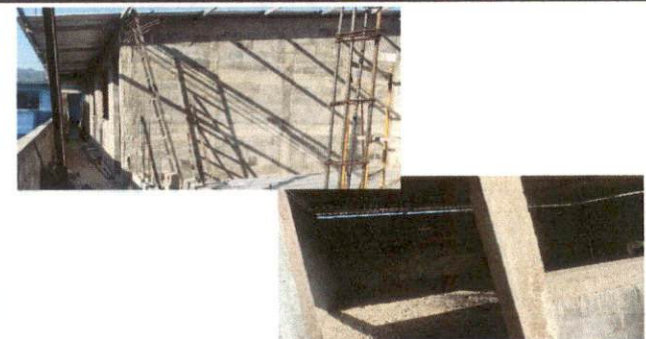
Foto 6: reparación de repello y cernido en paredes y puertas y ventanas
