Ministerio de Educación
Guatemala

REGISTRO FOTOGRÁFICO PROGRAMA DE MANTENIMIENTO DE EDIFICIOS ESCOLARES PÚBLICOS

DEPARTAMENTO:	Guatemala	MUNICIPIO:	Mixco
NOMBRE DEL ESTABLECIMIENTO:	EORM Lo de Fuentes	DIRECCIÓN DEL ESTABLECIMIENTO:	13 calle 12-11 aldea Lo de Fuentes
CÓDIGO DEL ESTABLECIMIENTO:	01-08-1578-43	FECHA:	25/06/2024

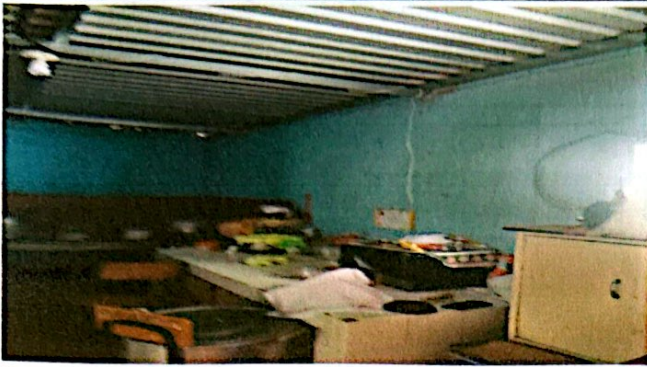
Foto 1: En esta imagen se muestra el estado de la cocina. Se puede ver el estado de la pared, el lugar donde se cocina el azulejo está deteriorado.

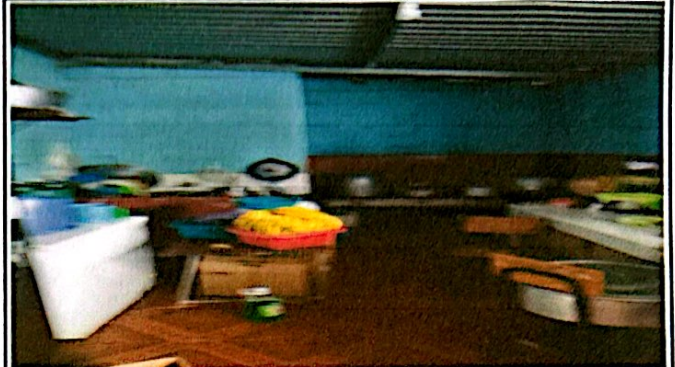
Foto 2: Esta es otra imagen donde se evidencia el mal estado de la pila, el lugar esta cerrado, no tiene ventilación. Muestra el azulejo en el fondo, necesita ampliarse.

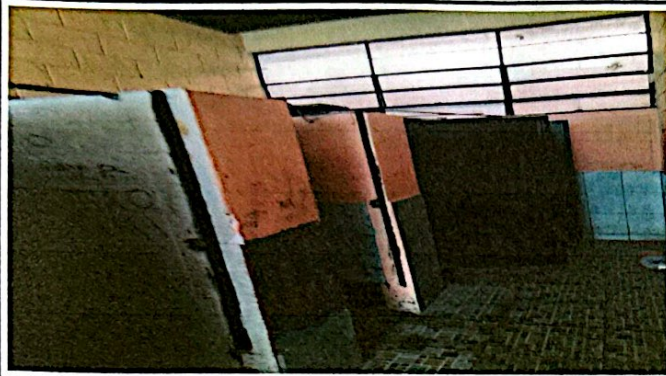
Foto 3: Esta imagen evidencia el mal estado del azulejo de los baños, las puertas están dañadas y en la pared se observa que parte del azulejo se ha caído.

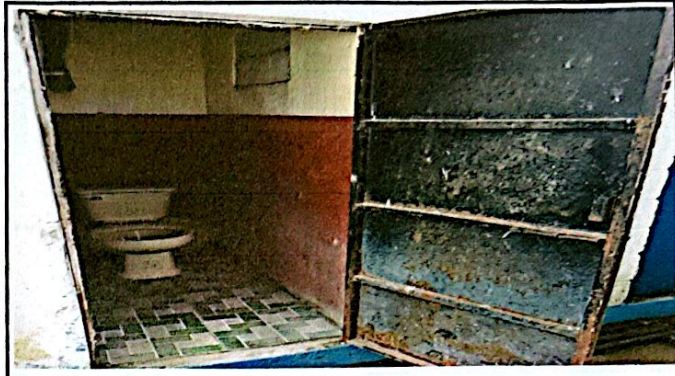
Foto 4: Esta imagen muestra lo deteriorado que se encuentra este baño. La puerta totalmente deteriorada, las paredes están en mal estado. El piso en algunas partes se muestra quebrado.

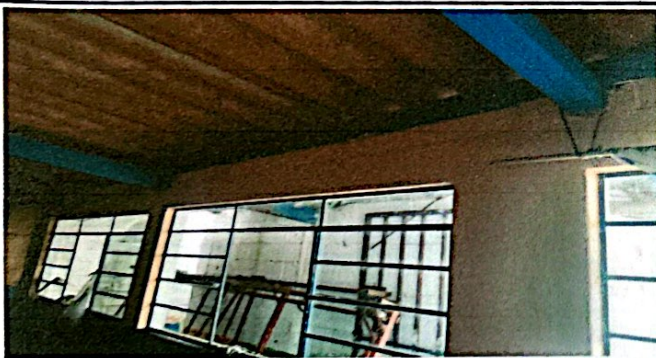
Foto 5: Esta imagen evidencia el estado de este salón, los ventanales están deteriorados, el techo de igual forma está totalmente deteriorado.

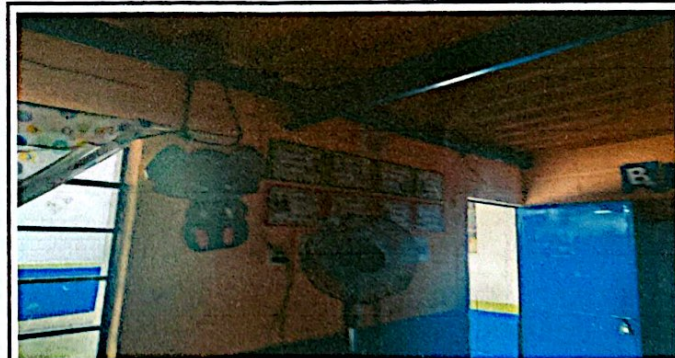
Foto 6: La imagen muestra parte del salón de clase que se encuentra deteriorado, los ventanales están deteriorados, quizá no se observa pero el salón el techo lo tiene muy bajo y hace demasiado calor.
