**REGISTRO FOTOGRÁFICO
PROGRAMA DE MANTENIMIENTO DE EDIFICIOS ESCOLARES PÚBLICOS**

PRA-FOR-123
Versión 1

DEPARTAMENTO:	GUATEMALA	MUNICIPIO:	Mixco
NOMBRE DEL ESTABLECIMIENTO:	INEBE "Profesor Roberto Antonio Villeda Santis"	DIRECCIÓN DEL ESTABLECIMIENTO:	13 Avenida 16-42 zona 6 de Mixco, Colonia San José Las R
CÓDIGO DEL ESTABLECIMIENTO:	01-08-1687-45	FECHA:	17/04/2024

DEPARTAMENTO:	GUATEMALA	MUNICIPIO:	MIXCO
NOMBRE DEL ESTABLECIMIENTO:	ON ORIENT. OCUPACIONAL PROFESOR. ROBERTO AN	DIRECCIÓN DEL ESTABLECIMIENTO:	13 AVENIDA 16-42 ZONA 6 COLONIA SAN JOSE LAS ROSAS
CÓDIGO DEL ESTABLECIMIENTO:	01-08-1687-45	FECHA:	Fecha:18/06/2024

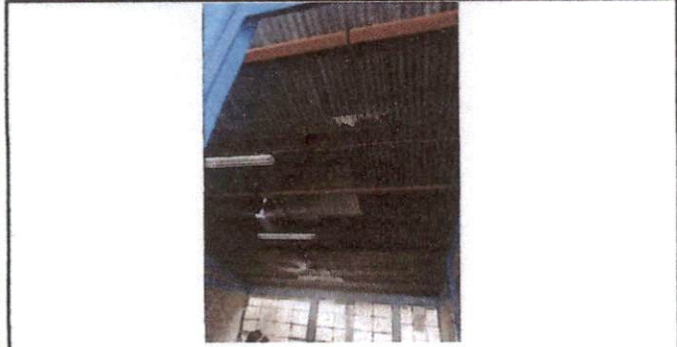
Foto 1: Sustitución de Lamina en aula Daniel Hernandez por filtraciones y aumento de calor

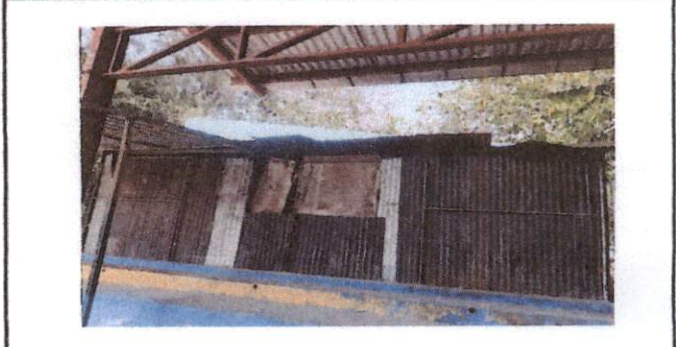
Foto 2: Sustitución de lamina en bodega por filtraciones.

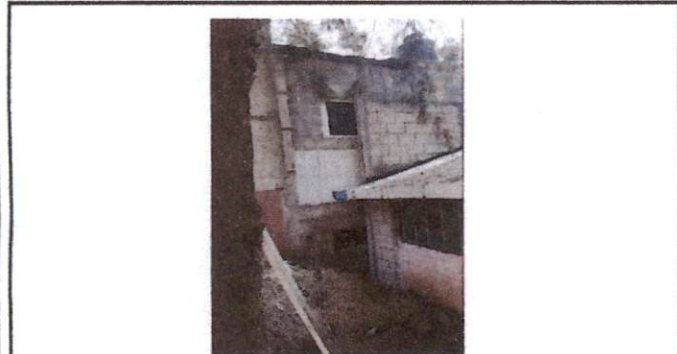
Foto 3: Reparación de muro perimetral, que pone en riesgo la integridad de los alumnos, debido a la inseguridad; colindante con los vecinos.

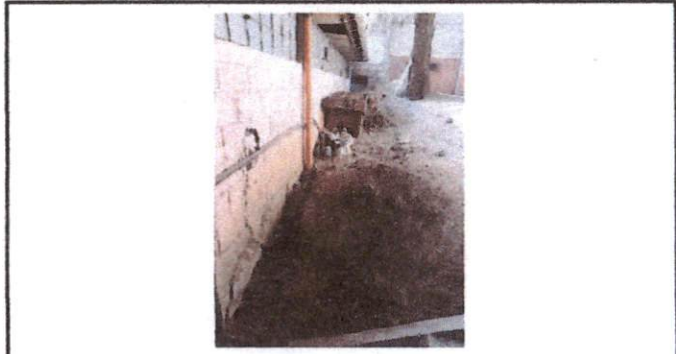
Foto 4: Reparación de cuneta en área de manualidades por la humedad produce afectaciones respiratorias en alumnos y docentes, para la cual es necesaria la construcción de una cuneta para canalizar las aguas pluviales

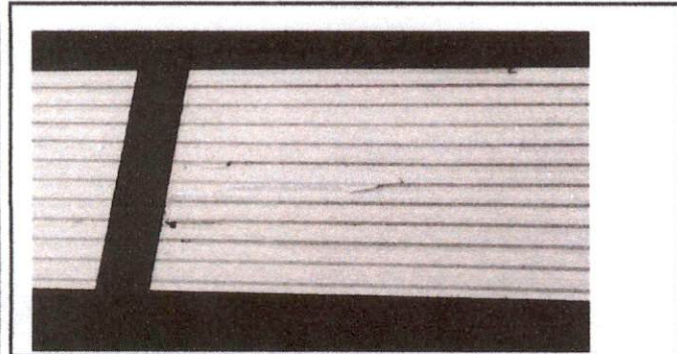
Foto 5: Sustitución de laminas en cancha techada por filtraciones.

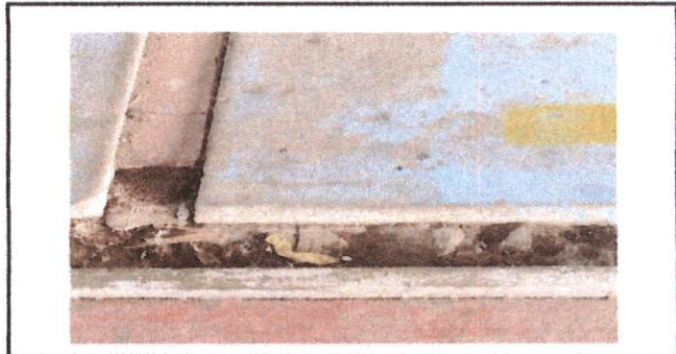
Foto 6: Reparación de pavimento en cancha techada debido a desniveles los cuales causan accidentes en los alumnos.

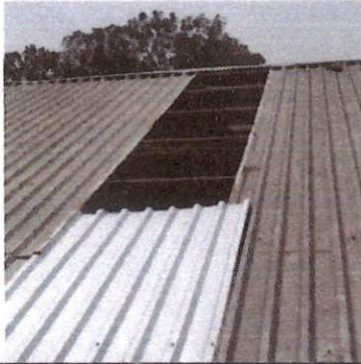
Foto1: SUSTITUCION DE LAMINA

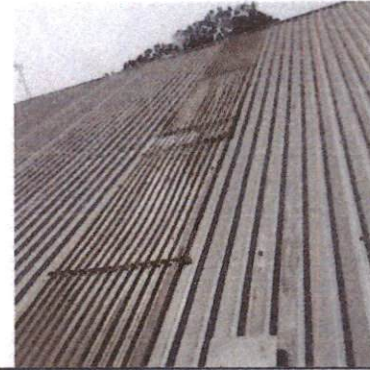
Foto 2: SUSTITUCION DE LAMINA

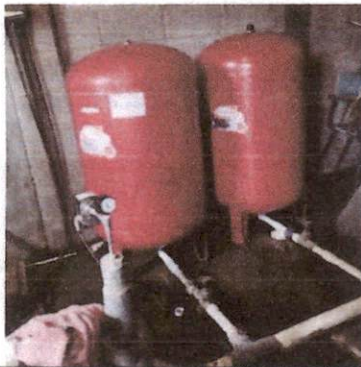
Foto 3: INSTALACION DE TANQUE HIDRONEUMATICO

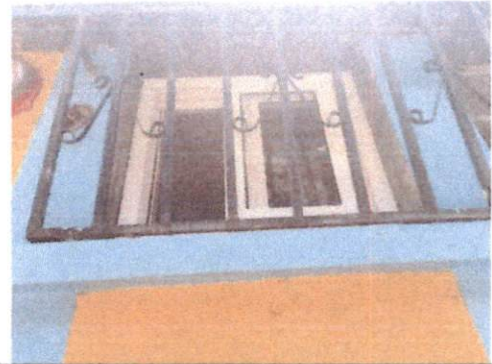
Foto 4: REPARACION DE VENTANAS ROTAS

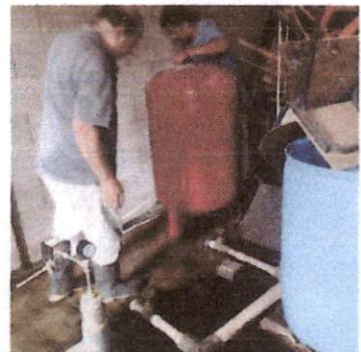
Foto 5: INSTALACION DE TANQUE HIDRONEUMATICO

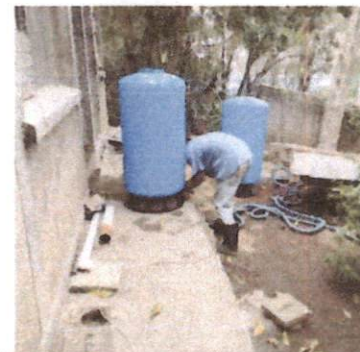
Foto 6: INSTALACION DE TANQUE HIDRONEUMATICO
