**REGISTRO FOTOGRÁFICO
PROGRAMA DE MANTENIMIENTO DE EDIFICIOS ESCOLARES PÚBLICOS**

PRA-FOR-123
Versión 1

DEPARTAMENTO:	GUATEMALA	MUNICIPIO:	MIXCO
NOMBRE DEL ESTABLECIMIENTO:	INEB EXPERIMENTAL SIMÓN BOLÍVAR	DIRECCIÓN DEL ESTABLECIMIENTO:	8ava. Av. 18-58 zona 5 Colonia Primero de Julio
CÓDIGO DEL ESTABLECIMIENTO:	01-08-1688-45	FECHA:	29/4/2024

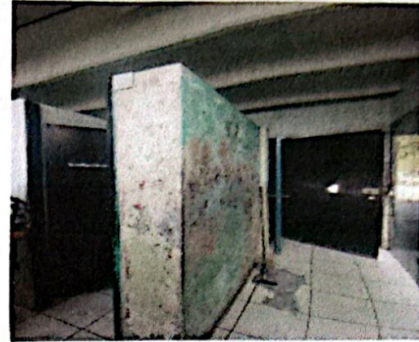
Foto 2: Area de sanitarios para varones, se deterioró el azulejo.

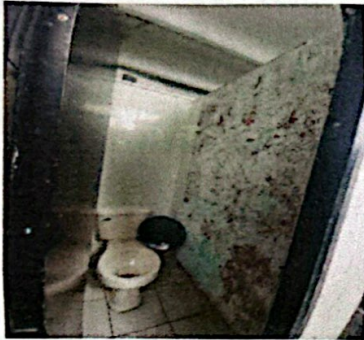
Foto 3: El azulejo de las paredes se cayó y la acometida de agua potable se taó por sarro, falata pintura y sistema de lumnlación eléctrica.

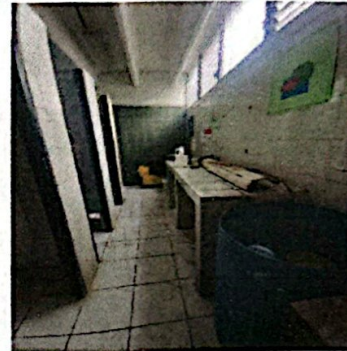
Foto 4: Los lavamanos estan tapados en el sistema de drenajes, necesita la reubicación para colocar 3 uriniales para varones.

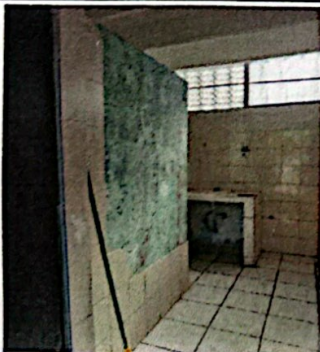
Foto 5: La instalación del azulejo despues de 20 años se cayó y se necesita instalar nuevamente para el tema de higiene.

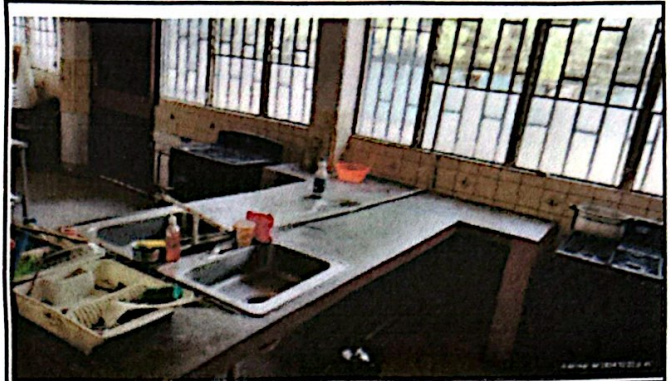
Foto 2: La fotografía corresponde a la primera isla instalada en el taller de cocina y repostería, desde su fabricación quedó con blanqueado de cemento, actualmente tiene deterioro y debe ser cubierta con piso cerámico

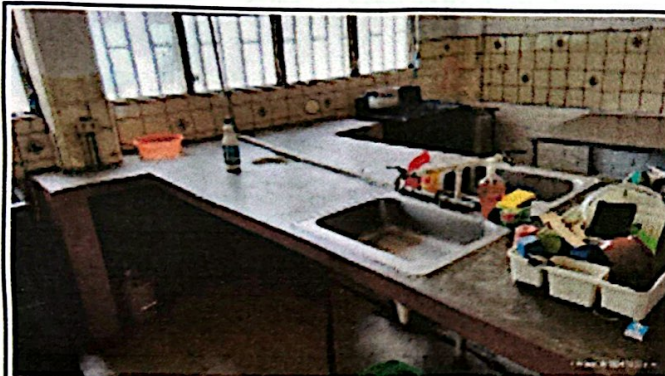
Foto 3: Como se puede apreciar en la presente fotografía la acometida de agua potable esta sobrepuesta y necesita ser redireccionada.

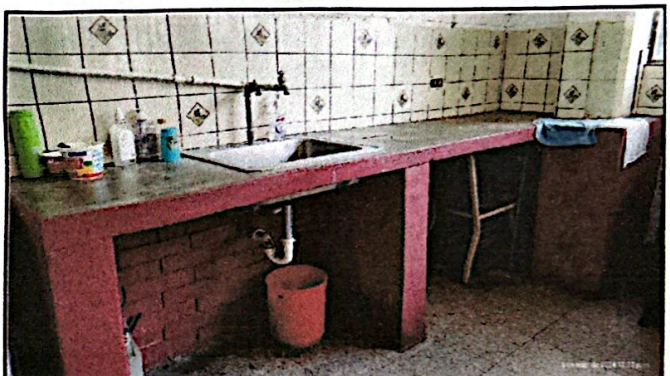
Foto 4: Esta fotografía corresponde a la segunda isla, es de menor dimensión, por igual necesita ser cubierta de azulejo blanco para evitar la proliferación de bacterias y sea de fácil limpieza.

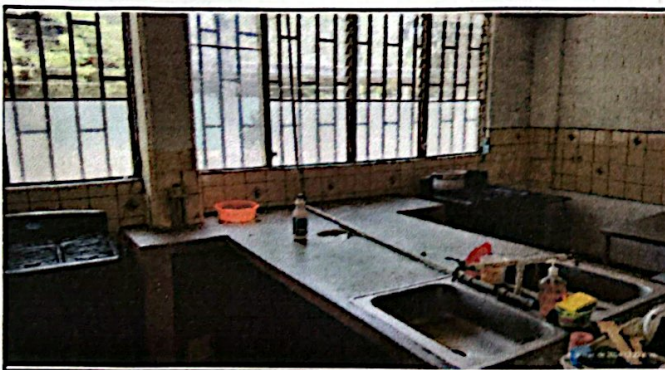
Foto 5: Otra vista de la acometida de agua potable sobrepuesta.

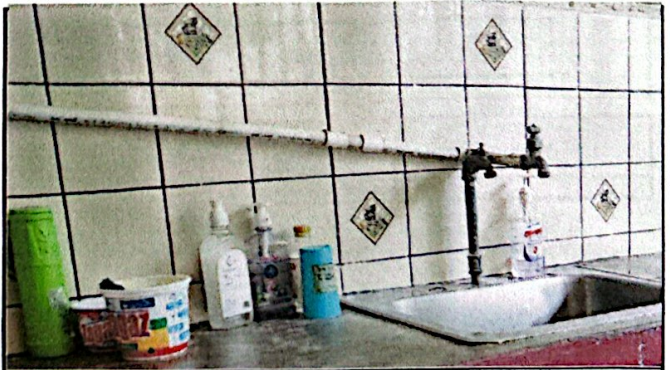
Foto 6: Acometidas de agua potable sobrepuestas, mal instaladas.

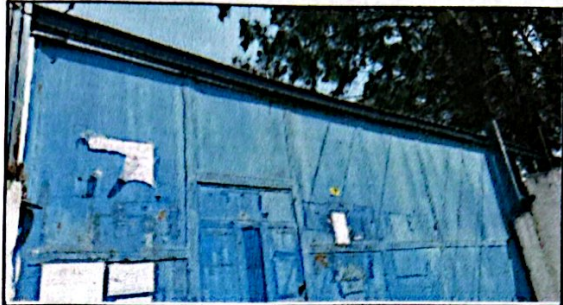
Foto 2: EL PUENTE QUE CARGA NAL PORTÓN ESTA VENCIDO NECESITA REFUERZO Y CAMBIO DE RODOS

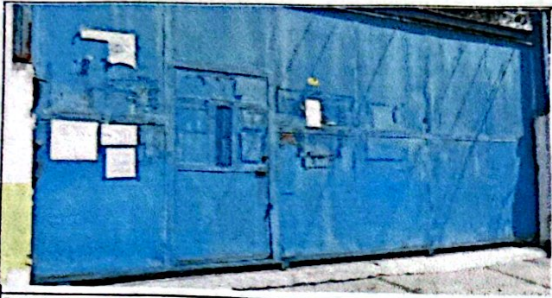
Foto 3: NECESITA UNA GUÍA ABAJO PARA QUE CORRA LIBREMENTE

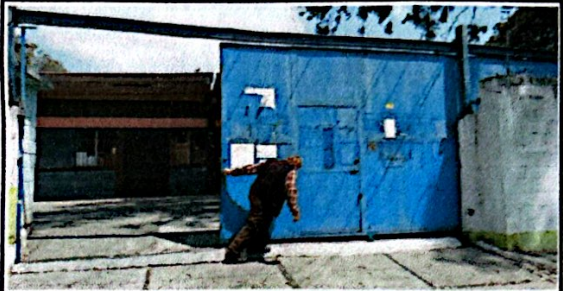
Foto 4: CUESTA MUCHO ABRIRLO Y CERRARLO
