SITUACIÓN DEFICIENCIAS DETERMINADAS PREVIO DURANTE POSTERIOR

DEPARTAMENTO:	GUATEMALA	MUNICIPIO:	MIXCO
NOMBRE DEL ESTABLECIMIENTO:	INEB COLONIA CAROLINGIA JV	DIRECCIÓN DEL ESTABLECIMIENTO:	BOULEVARD EL CAMINERO 27-33, COLONIA CAROLINGIA ZONA 6 CIUDAD DE MIXCO
CÓDIGO DEL ESTABLECIMIENTO:	01-08-1690-45	FECHA:	21 DE FEBRERO DEL 2024

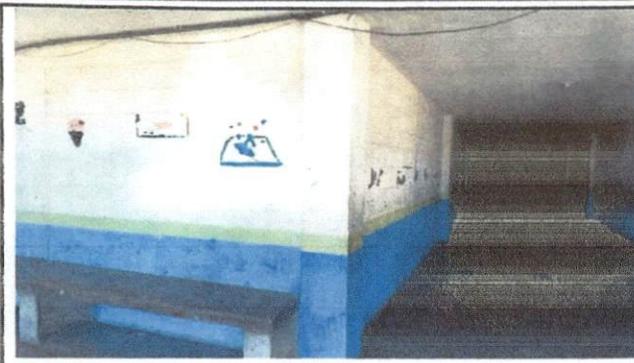
Foto 1: IMAGEN QUE MUESTRA LA PARTE FRONTAL DEL MÓDULO A INTERVENIR.

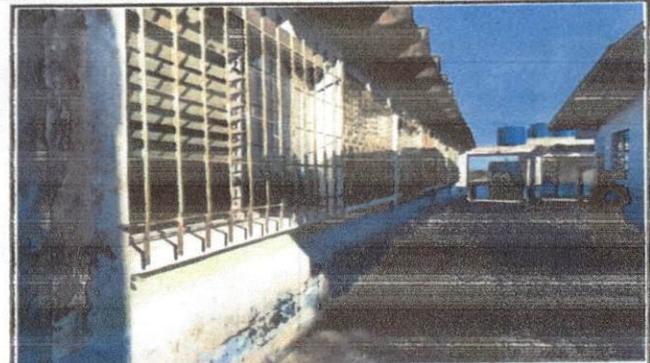
Foto 2: IMAGEN QUE MUESTRA LA PARTE LATERAL IZQUIERDO DEL MÓDULO A INTERVENIR.

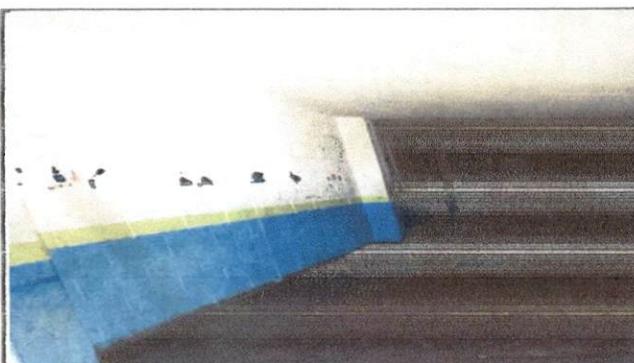
Foto 3: IMAGEN QUE MUESTRA LADO DERECHO DE MÓDULO A INTERVENIR.

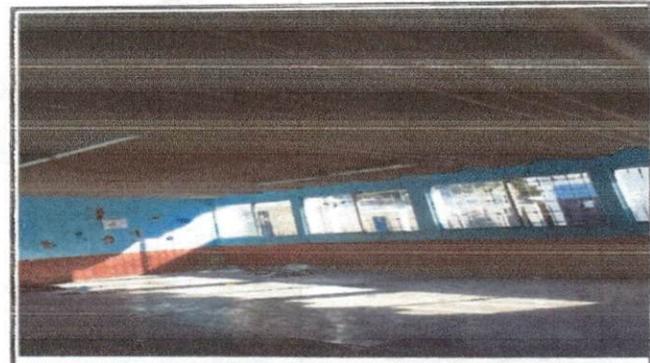
Foto 4: IMAGEN QUE MUESTRA EL ESTADO ACTUAL DE LA LAMINA DE FIBROCEMENTO SIN ESTRUCTURA PORTANTE NI BUENAS INSTALACIONES ELÉCTRICAS.

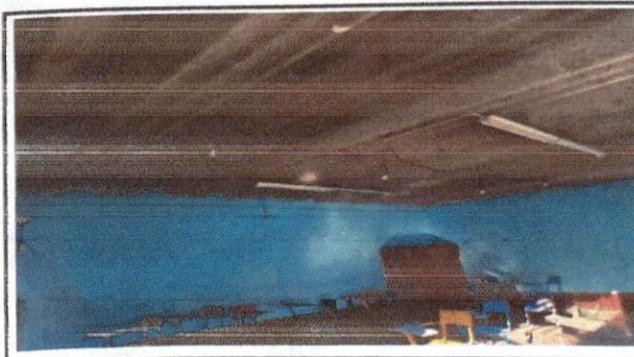
Foto 5: SE OBSERVA EL INTERIOR DEL AULA CON INSTALACIONES ELÉCTRICAS EN MAL ESTADO.

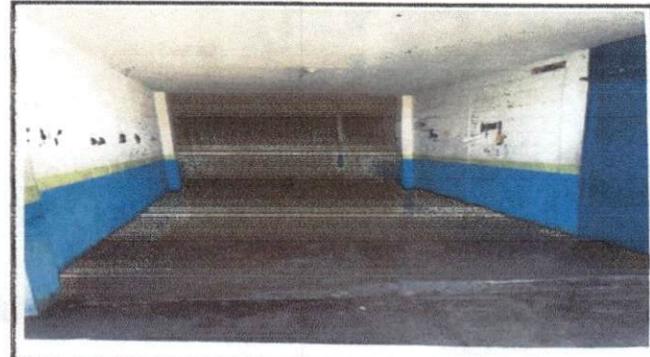
Foto 6: IMAGEN QUE MUESTRA EL PASILLO CON INSTALACIONES ELÉCTRICAS EN MAL ESTADO.
