SITUACIÓN DEFICIENCIAS DETERMINADAS      PREVIO       DURANTE       POSTERIOR

DEPARTAMENTO:	GUATEMALA	MUNICIPIO:	MIXCO
NOMBRE DEL ESTABLECIMIENTO:	INEB COLONIA CAROLINGIA JV	DIRECCIÓN DEL ESTABLECIMIENTO:	BOULEVARD EL CAMINERO 27-33, COLONIA CAROLINGIA ZONA 6 CIUDAD DE MIXCO
CÓDIGO DEL ESTABLECIMIENTO:	01-08-1690-45	FECHA:	27 de Abril 2024

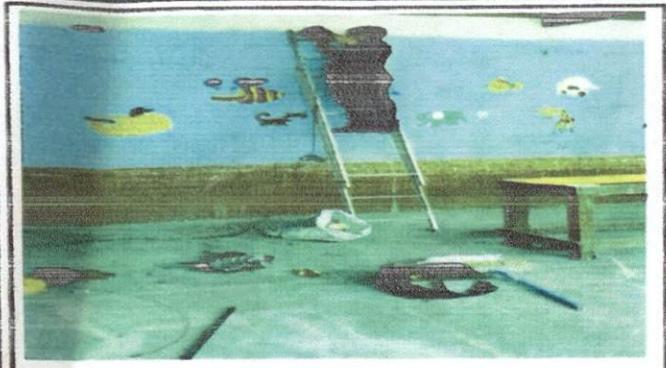
Foto 1: IMAGEN QUE MUESTRA LA REPARACIÓN DEL SISTEMA ELÉCTRICO DEL MÓDULO.

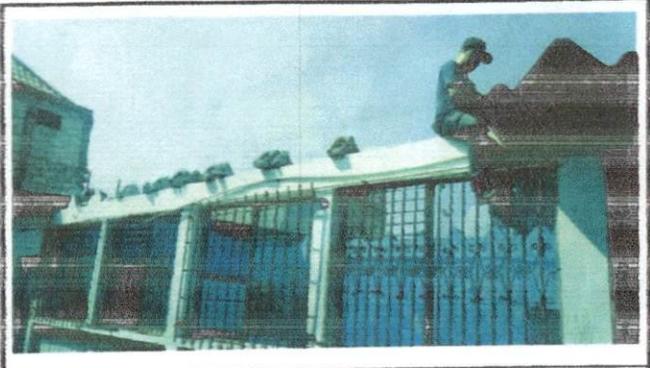
Foto 2: IMAGEN QUE MUESTRA LA PARTE LATERAL IZQUIERDO DEL MÓDULO EN EL PROCESO.

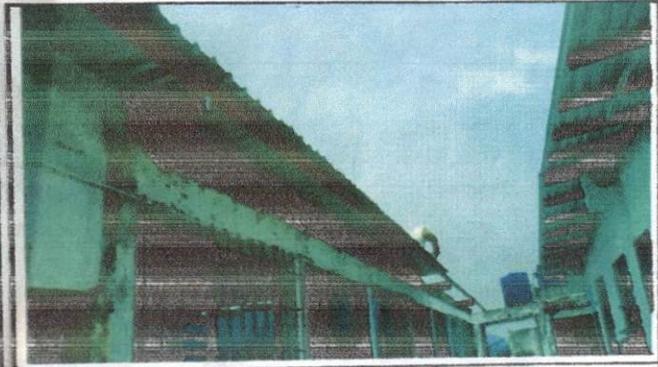
Foto 3: IMAGEN QUE MUESTRA LA COLOCACIÓN DE LA LAMINA TROQUELADA EN LAS ESTRUCTURAS METÁLICAS.

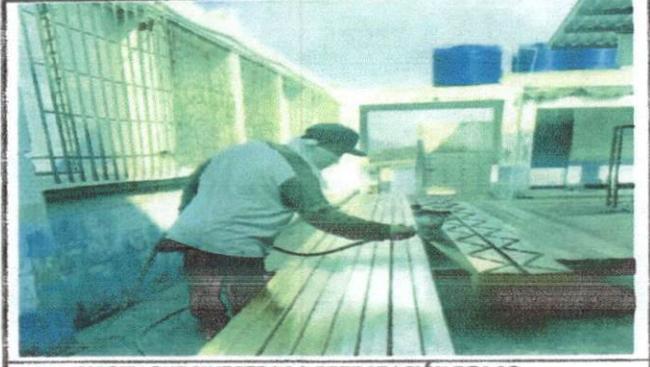
Foto 4: IMAGEN QUE MUESTRA LA PREPARACIÓN DE LAS ESTRUCTURAS METÁLICAS PARA COLOCAR.

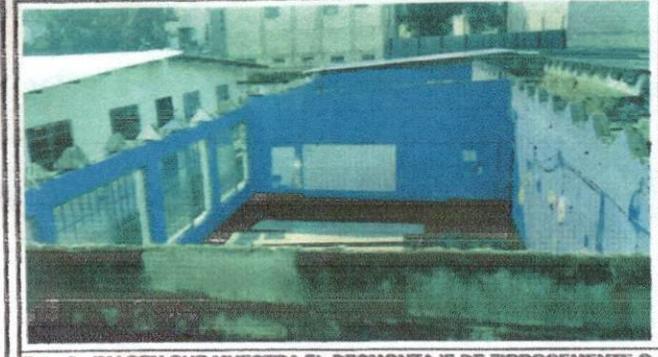
Foto 5: IMAGEN QUE MUESTRA EL DESMONTAJE DE FIBROCEMENTO O DURALITA Y RETIRO DE CABLEADO EN MAL ESTADO.

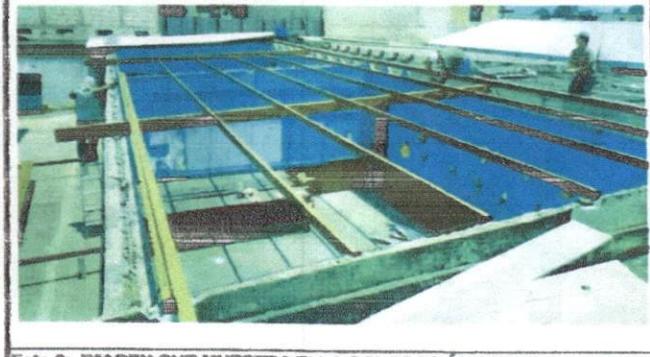
Foto 6: IMAGEN QUE MUESTRA EL LA COLOCACIÓN DE LAS ESTRUCTURAS METÁLICAS EN EL MÓDULO.
