Ministerio de Educación  
Guatemala

SITUACIÓN DEFICIENCIAS DETERMINADAS

DEPARTAMENTO:	GUATEMALA	MUNICIPIO:	MIXCO
NOMBRE DEL ESTABLECIMIENTO:	INEB J.V. COLONIA PRIMERO DE JULIO	DIRECCIÓN DEL ESTABLECIMIENTO:	8AV. 18-58 COLONIA PRIMERO DE JULIO Z. 5
CÓDIGO DEL ESTABLECIMIENTO:	01-08-1691-45	FECHA:	3/03/2024

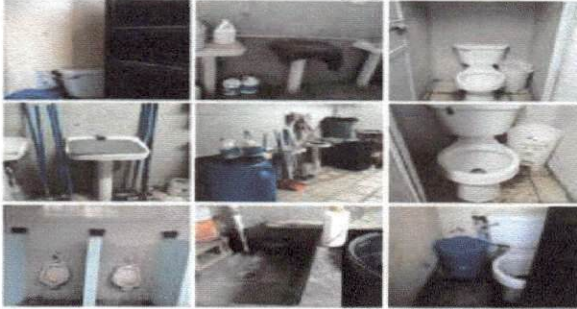
**Foto 1** Pésimo estado de los baños, lavamanos, urinarios y bajada de agua en sanitarios de los alumnos y alumnas, necesita reparación completa.

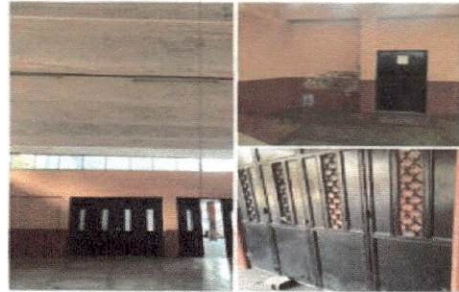
**Foto 2** Reparación de portón y sistema eléctrico de SUM de nuestro instituto durante años hemos contado con una pésima iluminación y un acceso en mal estado.

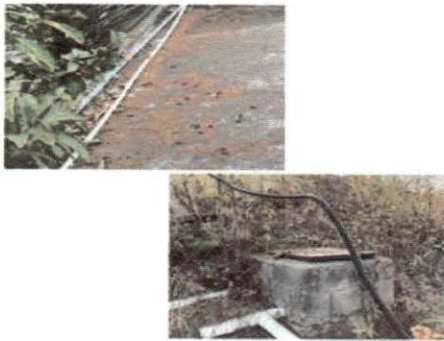
**foto 3** Reparación de suministros de agua potable para los baños, durante años hemos tenido esta problemática con la conexión del agua en la jornada vespertina.

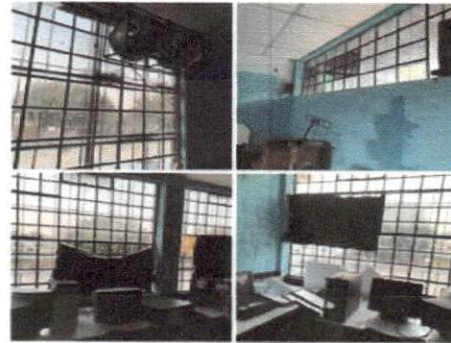
**foto** Necesidad de instalación de vidrios quebrados, reparación de ventanas e instalación de aire acondicionado en los salones de computación y expresión del segundo nivel de nuestro establecimiento.

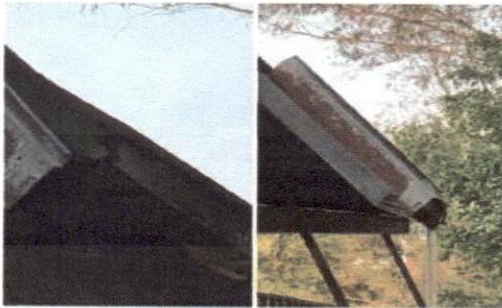
**foto 5** Canaletas en mal estado en los salones de computación y expresión artística en el segundo nivel.

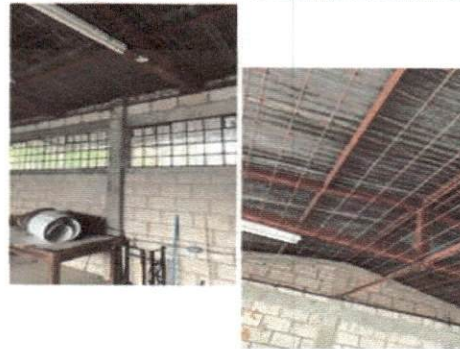
**foto 6** Necesidad de Cielo falso, reparación de ventanas e instalación de aire acondicionado para el salon de exprsion artística en el segundo nivel.
