Ministerio de Educación
Guatemala

REGISTRO FOTOGRÁFICO PROGRAMA DE MANTENIMIENTO DE EDIFICIOS ESCOLARES PÚBLICOS

PRA-FOR-123
Versión 1

DEPARTAMENTO:	Guatemala	MUNICIPIO:	Mixco
NOMBRE DEL ESTABLECIMIENTO:	Inebe Con Orientacion Ocupacional	DIRECCIÓN DEL ESTABLECIMIENTO:	Km 17.5 Carretera Roosevelt aldea lo de Coy.
CÓDIGO DEL ESTABLECIMIENTO:	01-08-1693-45	FECHA:	11/3/2024

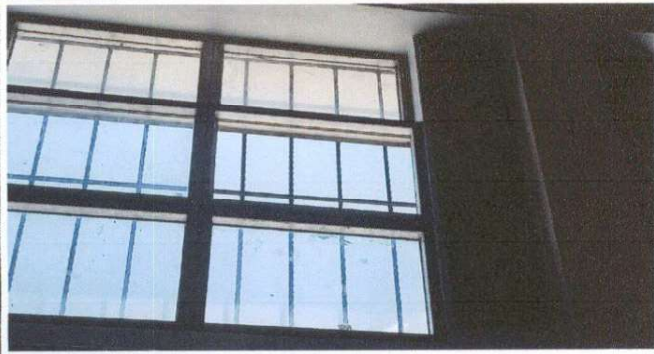
Imagen de ventanas para cambio de vidrios

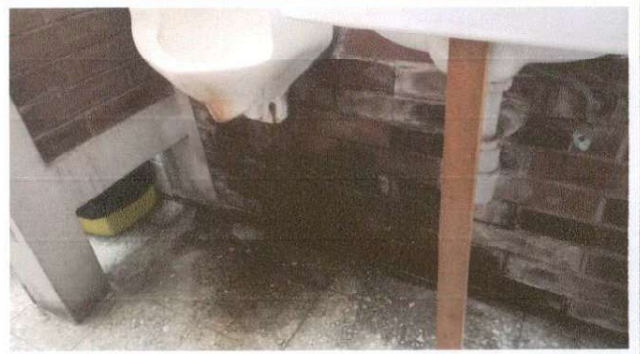
Imagen de fuga de baños de area de administracion por reparar

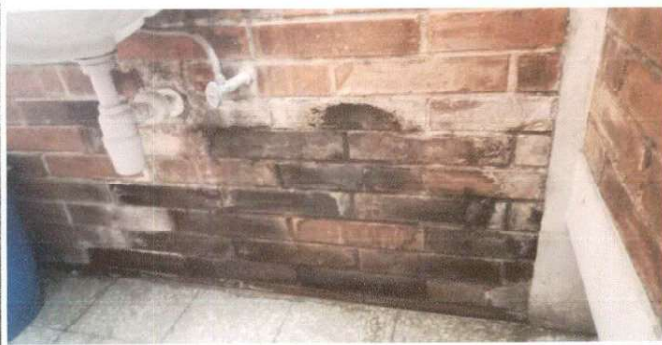
Imagen de grietas donde se filtra agua.

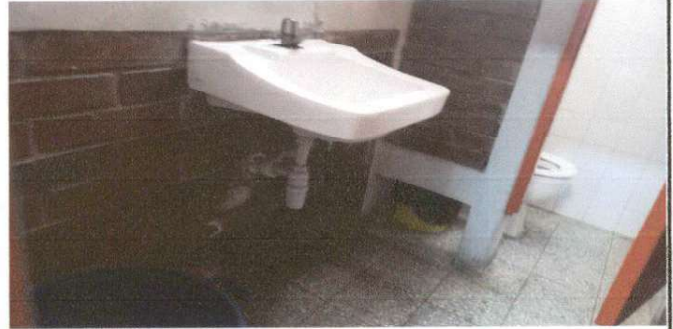
Imagen de filtración de agua

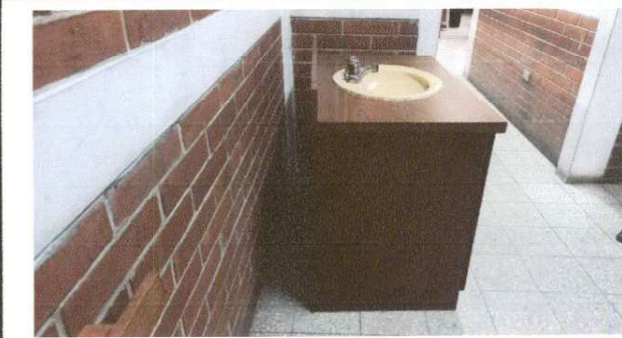
Imagen de area de instalación de lavamanos en area administrativa

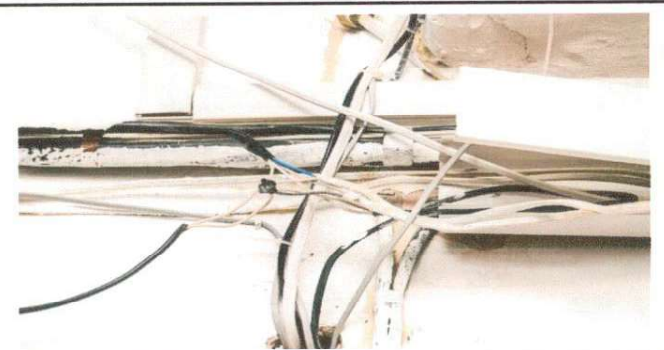
Imagen de cableado que necesita entubado

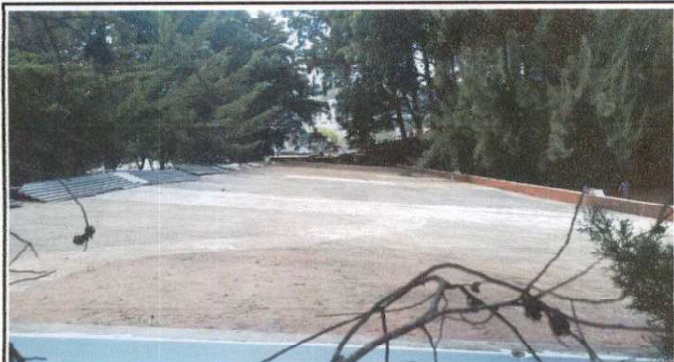
Imagen de losa de modulo 2, donde se muestra la imagen donde se encuentran reparaciones.

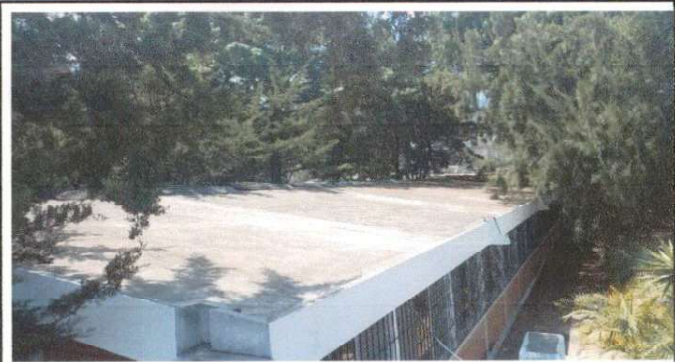
Imagen de modilo donde se haran los trabajos de impermeabilizacion.

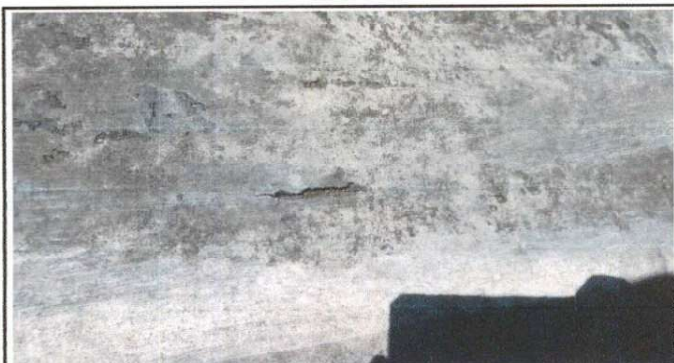
Imagen de grietas donde se filtra agua.

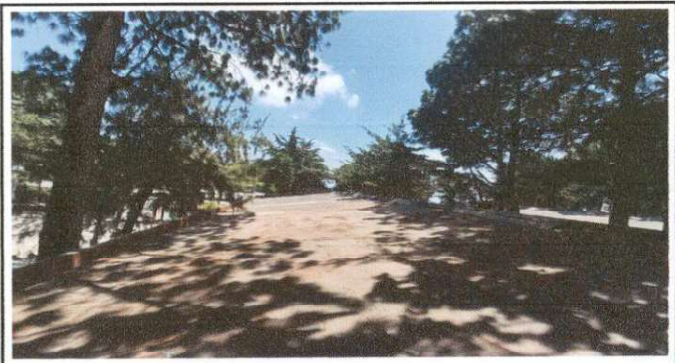
Imagen de area a trabajar, por un total de 400 MT.

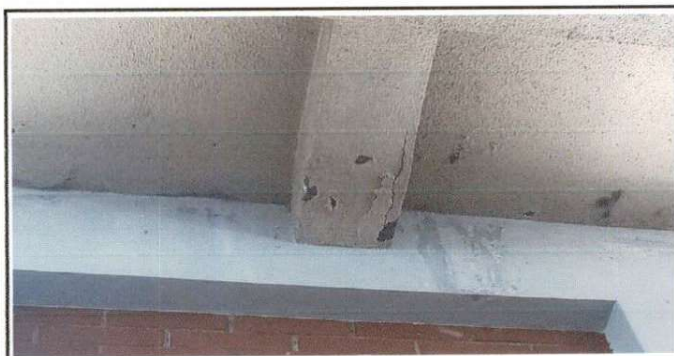
Imagen de Viga por reparar, ubicada en pared al ingreso del SUM

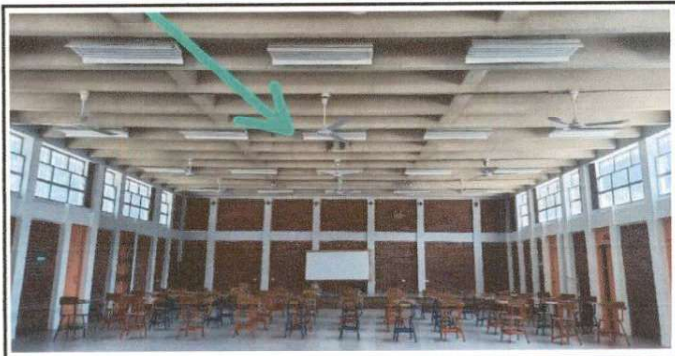
Imagen de Viga horizontal por reparar, ubicada la centro del SUM
