SITUACIÓN DEFICIENCIAS DETERMINADAS

DEPARTAMENTO:	Guatemala	MUNICIPIO:	Mixco
NOMBRE DEL ESTABLECIMIENTO:	INEBE Con Orientación Ocupacional Jornada Vespertina	DIRECCIÓN DEL ESTABLECIMIENTO:	Km. 17.5 Aldea Lo de Coy Carretera Roosevelt
CÓDIGO DEL ESTABLECIMIENTO:	01-08-1694-45	FECHA:	25 de abril de 2024

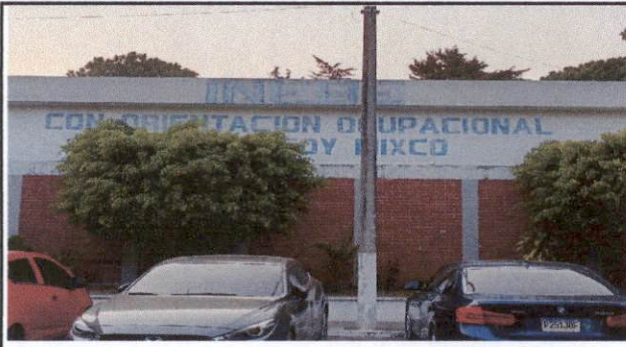
Foto 1: Frente y entrada del Establecimiento INEBE Con Orientación Ocupacional Jornada Vespertina, se necesita pintar las letras del nombre del establecimiento y los logos.

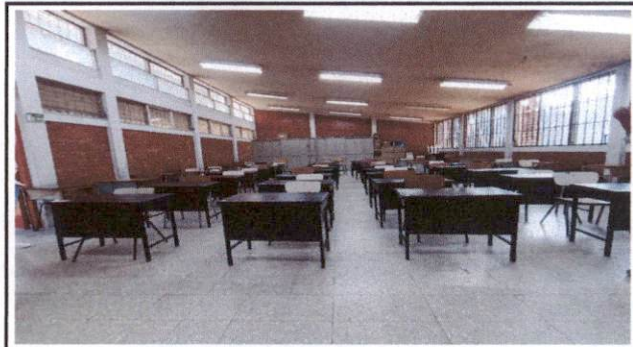
Foto 2: Área de comercio, se necesita reparar la instalación eléctrica, agregar nuevos tomacorrientes y reforzar las puertas de acceso para ampliar el laboratorio de TACs.

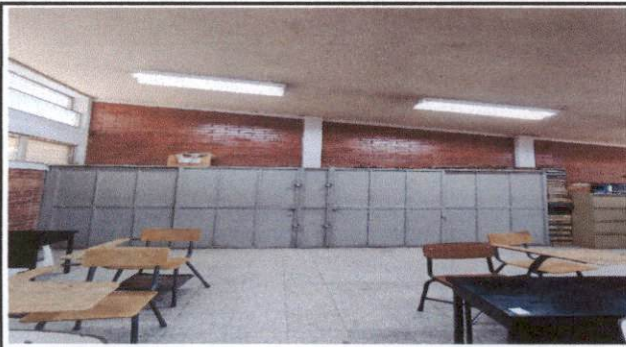
Foto 3: El lugar en el que son resguardadas las máquinas de escribir necesita ser ampliado para que este sirva también como espacio para guardar computadoras.

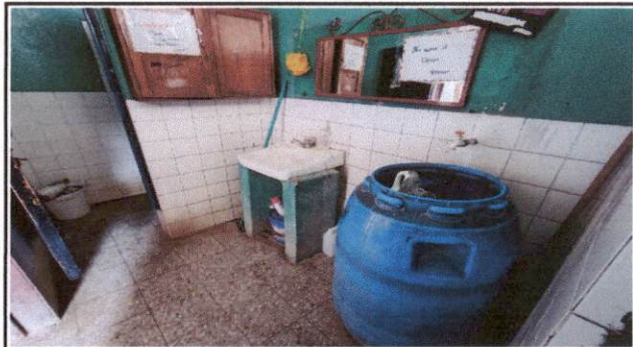
Foto 4: El servicio sanitario de alumnas carece de espacio suficiente para lavarse las manos; y el mal estado de la tubería potable provoca a que tengan que acarrear agua de un tonel.

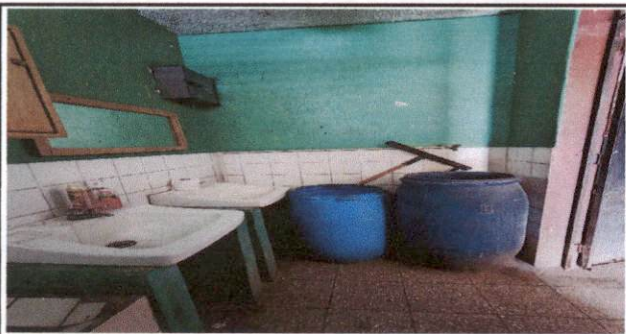
Foto 5: En los sanitarios de alumnos, la tubería de agua potable está en mal estado, teniendo que agarrar agua de los toneles, esto provoca que toda el área se moje.

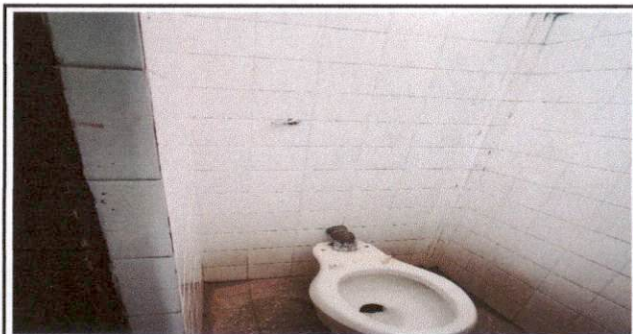
Foto 6: En el área de sanitarios se tiene que acarrear agua para su limpieza, necesitándose reparar las tuberías para que los alumnos no tengan que acarrearla y así se mantenga seca el área.
