SITUACIÓN DEFICIENCIAS DETERMINADAS

DEPARTAMENTO:	Guatemala	MUNICIPIO:	Mixco
NOMBRE DEL ESTABLECIMIENTO:	INEBE Con Orientación Ocupacional Jornada Vespertina	DIRECCIÓN DEL ESTABLECIMIENTO:	Km. 17.5 Aldea Lo de Coy Carretera Roosevelt
CÓDIGO DEL ESTABLECIMIENTO:	01-08-1694-45	FECHA:	25 de abril de 2024

DEPARTAMENTO:	Guatemala	MUNICIPIO:	Mixco
NOMBRE DEL ESTABLECIMIENTO:	INEBE Con Orientación Ocupacional Jornada Vespertina	DIRECCIÓN DEL ESTABLECIMIENTO:	Km. 17.5 Aldea Lo de Coy Carretera Roosevelt
CÓDIGO DEL ESTABLECIMIENTO:	01-08-1694-45	FECHA:	09 de julio de 2024

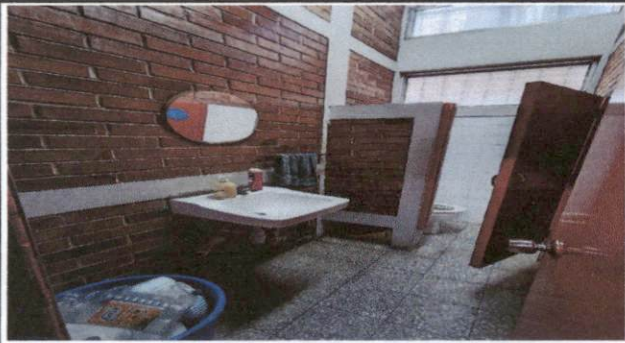
Foto 7: Área de baños docentes, existe una fuga que perjudica tanto el servicio de mujeres como de hombres, lo que mantiene humedad en el área.

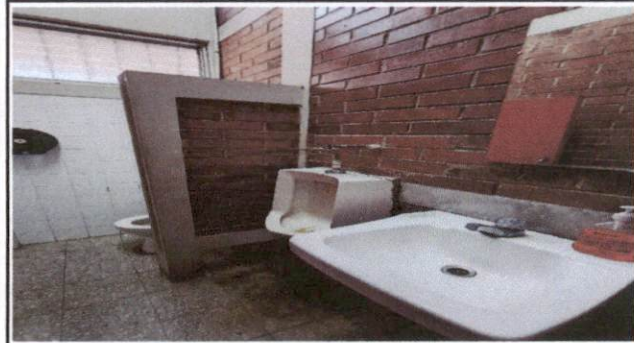
Foto 8: Se necesita reforzar los lavamanos para que funcionen correctamente y no exista riesgo de que estos se caigan.

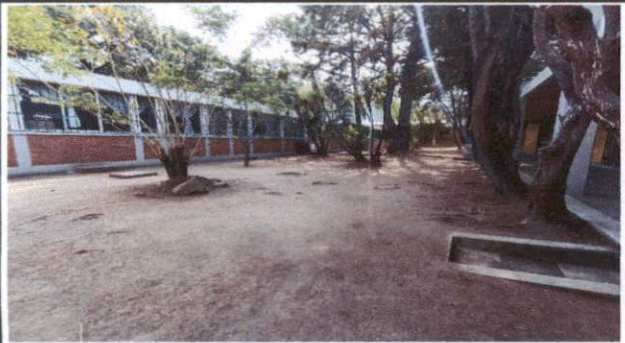
Foto 9: Los alumnos no cuentan con un espacio adecuado para que se sienten a ingerir sus alimentos, se necesita implementar mesas de descanso.

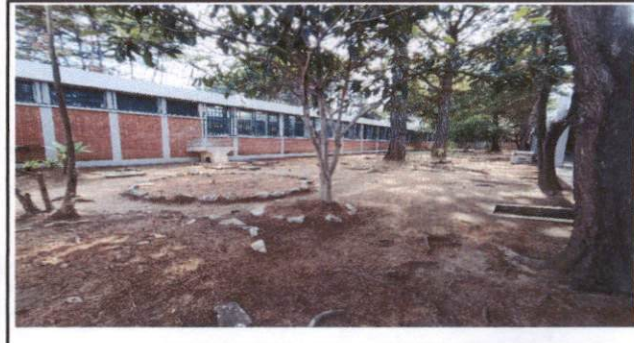
Foto 10: Gracias a que contamos con espacio para implementar mesas de descanso, los alumnos podrán contar con un área adecuada para ingerir sus alimentos.
