REGISTRO FOTOGRÁFICO

DEPARTAMENTO:	GUATEMALA /	MUNICIPIO:	MIXCO /
NOMBRE DEL ESTABLECIMIENTO:	ESCUELA OFICIAL DE PARVULOS ANEXA A ESCUELA OFICIAL RURAL MIXTA LO BRAN /	DIRECCIÓN DEL ESTABLECIMIENTO:	29 CALLE 13-29 ZONA 6 MIXCO, COLONIA LO DE BRAN I /
CÓDIGO DEL ESTABLECIMIENTO:	01-08-2335-42 /	FECHA DE LA INSPECCIÓN:	12/12/2023 /

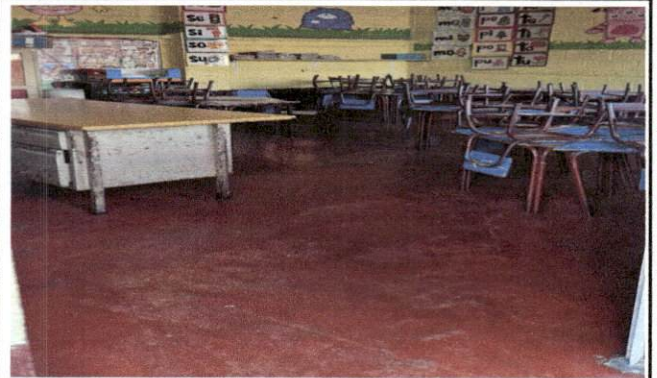
Foto 2: COLOCACION DE PISO CERAMICO EN AULA DE PREPRIMARIA DE CENTRO EDUCATIVO

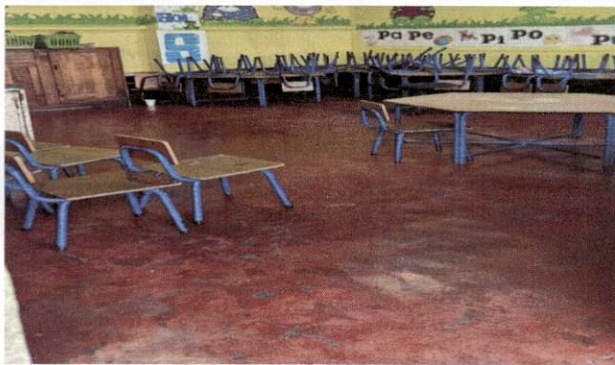
Foto 3: SUMINISTRO Y COLOCACION DE PISO CERAMICO ANTIDESLIZANTE PARA AREA DE NIÑOS DE PREPRIMARIA DEL CENTRO EDUCATIVO.

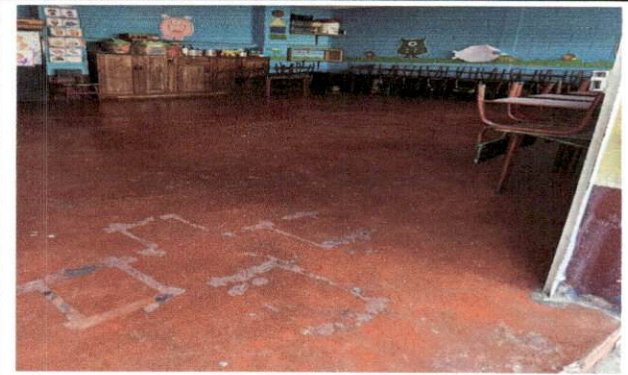
Foto 4: SUMINISTRO DE PISO CERAMICO PARA AULA

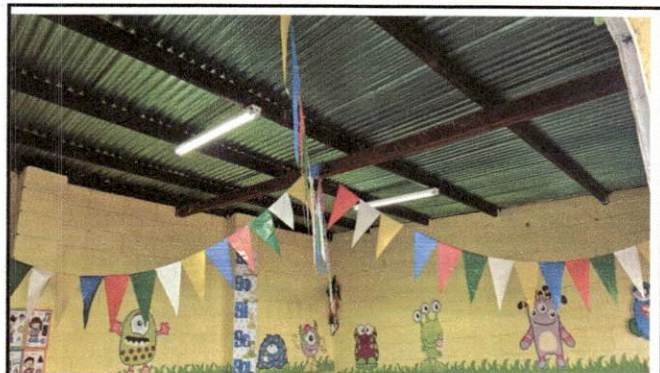
Foto 6: SUMINISTRO Y COLOCACION DE CIELO FALSO EN AULAS DE PREPRIMARIA.

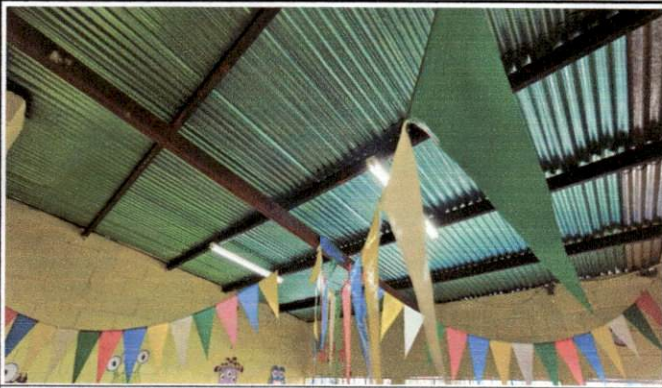
Foto7: . INSTALACION DE CIELO FALSO EN AULA

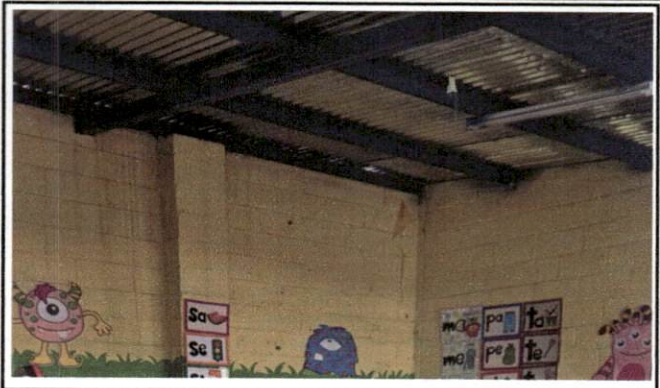
Foto 8: SUMINISTRO DE CIELO FALSO EN AULA DE CENTRO EDUCATIVO

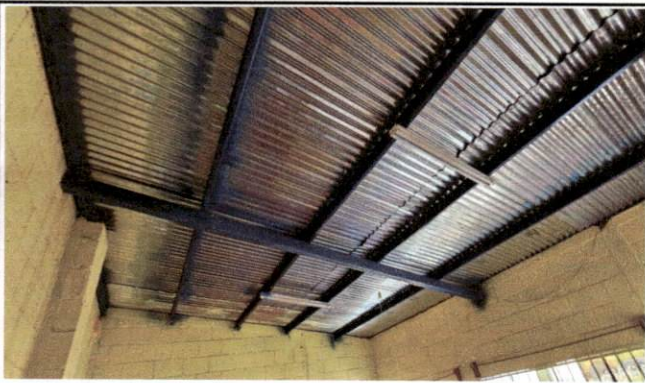
Foto 9: COLOCACION DE CIELO FALSO EN AULA

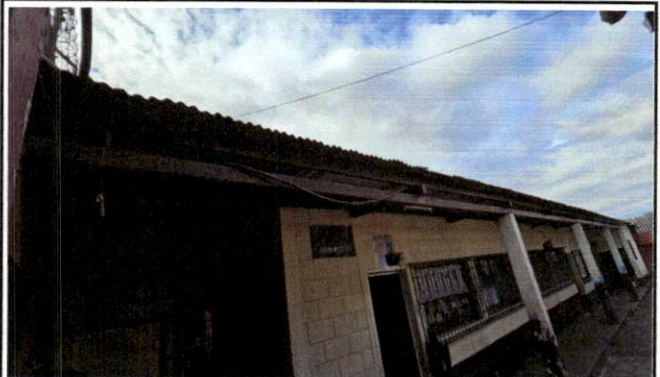
Foto 10: SUMINISTRO E INSTALACION DE CANAL TROQUELADO

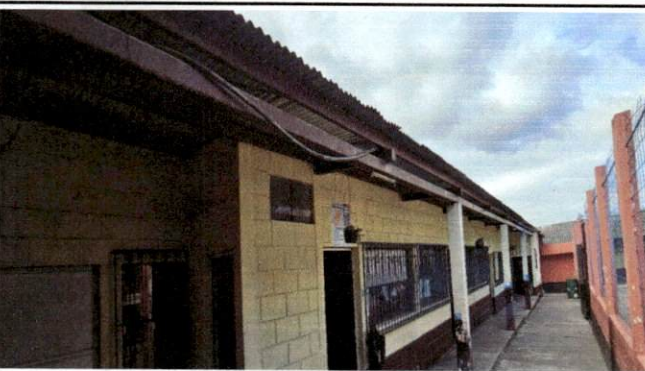
Foto 11: MEJORAMIENTO DE TECHO EN AREA RECREATIVA.
