REGISTRO FOTOGRÁFICO

DEPARTAMENTO: GUATEMALA	MUNICIPIO: MIXCO
NOMBRE DEL ESTABLECIMIENTO: ESCUELA OFICIAL DE PRE-PRIMARIA ANEXA AL AGUACATE	DIRECCIÓN DEL ESTABLECIMIENTO: 11 calle zona 9 de Mixco Aldea el Aguacate
CÓDIGO DEL ESTABLECIMIENTO: 01-08-3025-42	FECHA DE LA INSPECCIÓN: 18/03/2024

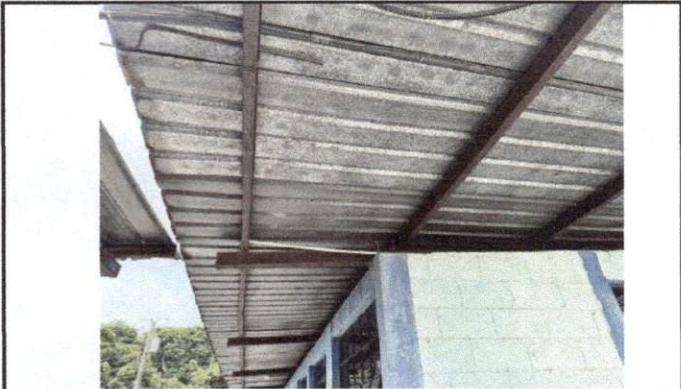
Foto 1: . Problemas de corrosión por falta de Mantenimiento en estructura metálica.

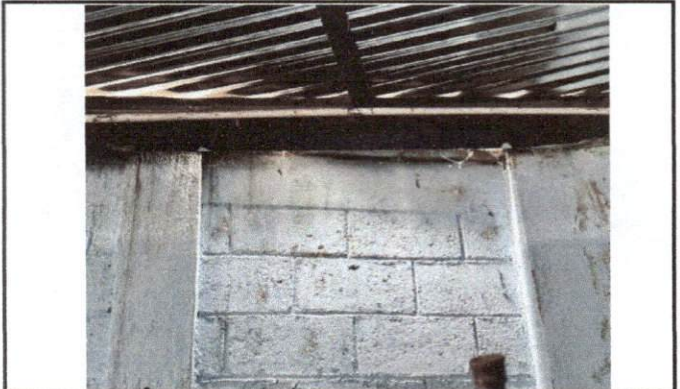
Foto 2: Se aprecia el problema de filtración debido a la mala colocación del techo de lámina en la unión con el muro de block generando humedad.

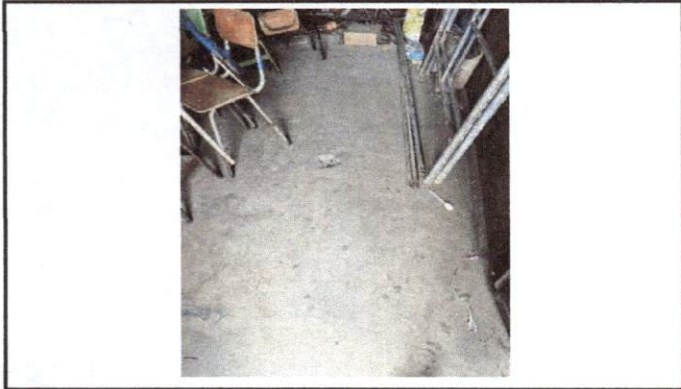
Foto 3: No se cuenta con piso en los salones.

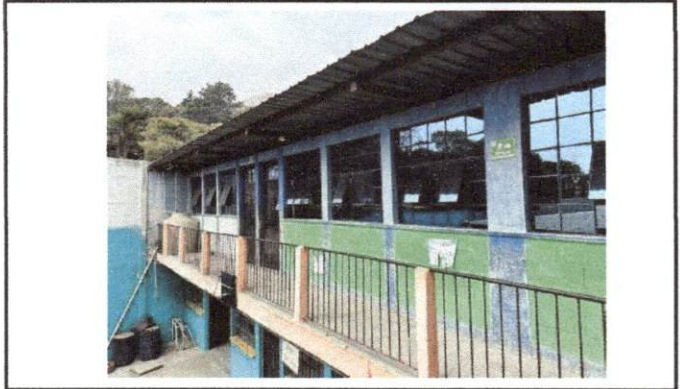
Foto 4: Los vidrios utilizados en los salones, no permiten tener buena iluminación de manera natural.

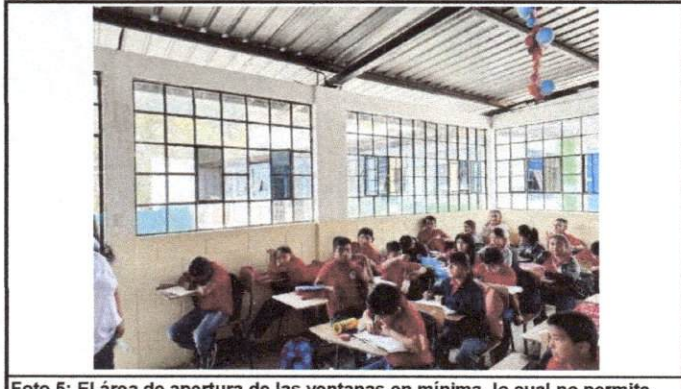
Foto 5: El área de apertura de las ventanas en mínima, lo cual no permite una buena iluminación y ventilación del salón de clases.

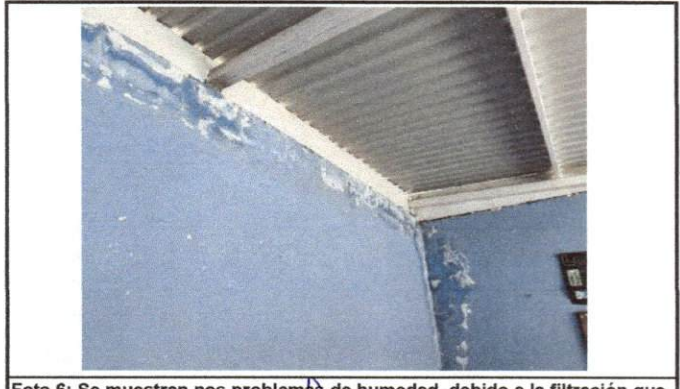
Foto 6: Se muestran nos problemas de humedad, debido a la filtración que existe en la unión del techo el muro.

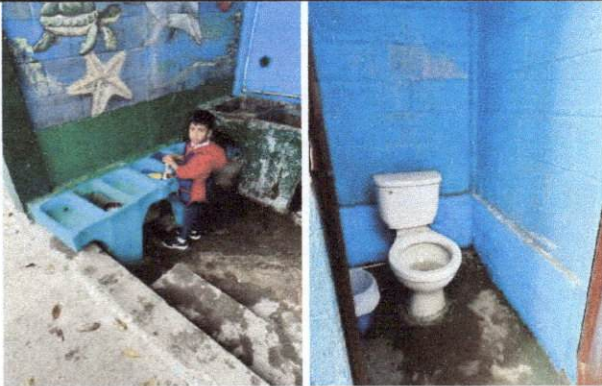
Foto 7: Al igual que la pila, los inodoros deben adaptarse al tamaño de los usuarios, en este caso niños de preprimaria, por lo que se deben sustituir.

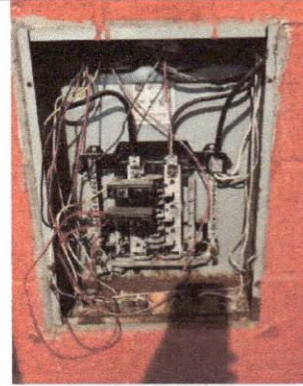
Foto 8: Se muestra las malas condiciones en las que se encuentra el sistema eléctrico del establecimiento.

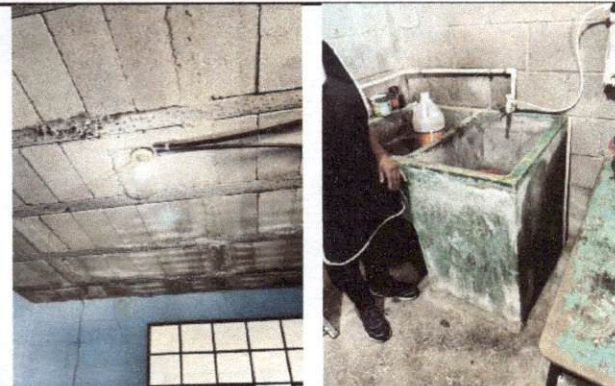
Foto 9: Se encuentra expuesto el sistema de Viguetas y Bovedilla que conforman la losa en el área de cocina, también se aprecia la pila presenta fuga.

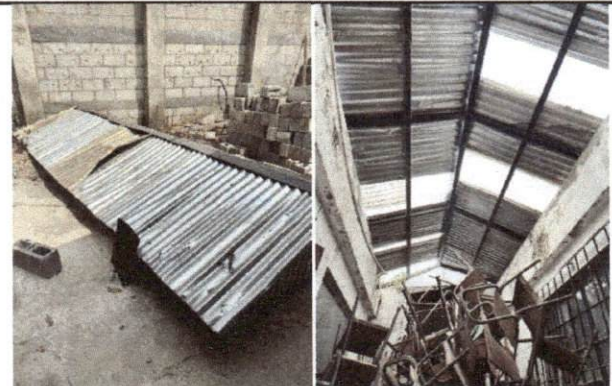
Foto 10: Techo en área de Bodega, por dónde existen problemas de filtración, lo cual humedece los ambientes colindantes.
