CUADRO DE SITUACIÓN DE DEFICIENCIAS DETERMINADAS: PREVIO DURANTE POSTERIOR

DEPARTAMENTO:	Guatemala	MUNICIPIO:	Mixco
NOMBRE DEL ESTABLECIMIENTO	Escuela Oficial Rural Mixta Profesor Pedro Edilberto Barahona Méndez. J.V.	DIRECCIÓN DEL ESTABLECIMIENTO:	Boulevard Principal Colonia Ciudad Satélite Zona 9 de Mixco
CÓDIGO DEL ESTABLECIMIENTO	01-08-3067-43	FECHA:	11/11/2024

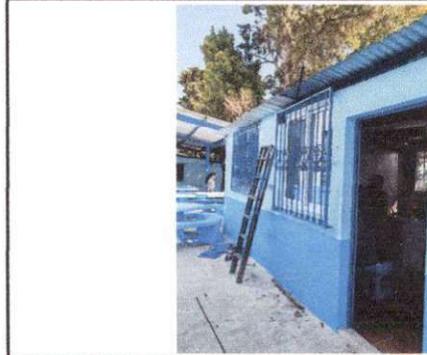
Foto 2: Se necesita colocar ventana en la cocina en la parte frontal con su respectivo balcón para más seguridad.

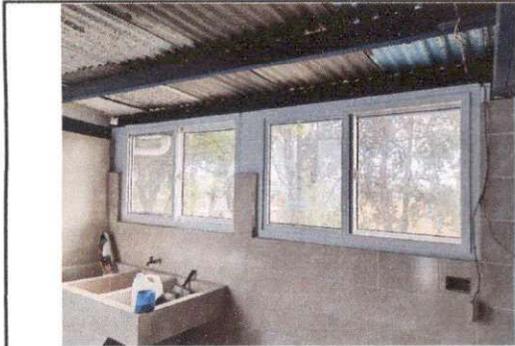
Foto 3: Se necesita colocar ventanas en la cocina en la parte de atrás con sus respectivos balcones para mayor seguridad.

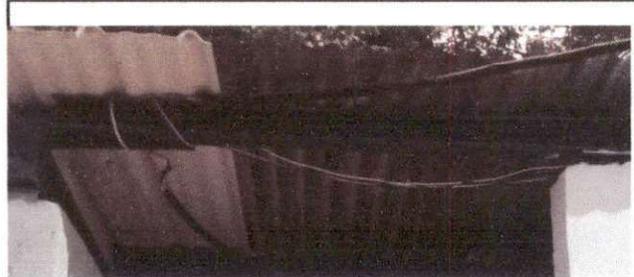
Foto 4: Reparación de sistema eléctrico para evitar futuros accidentes.

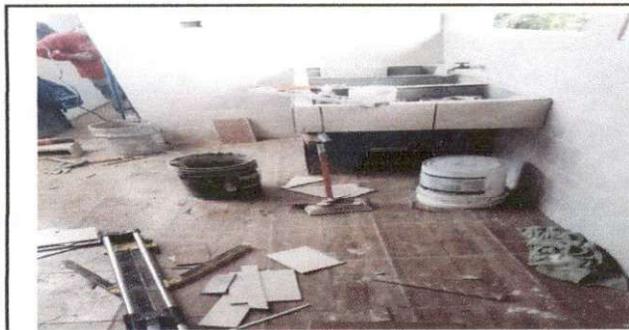
Foto 5: Colocar piso cerámico como prevención al deterioro de la fundición.

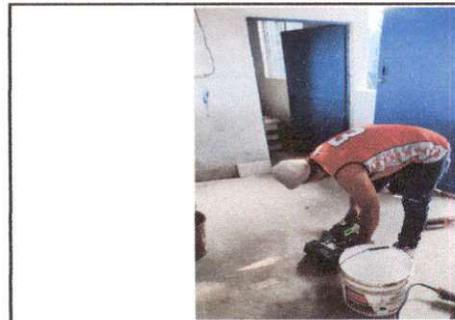
Foto 6: Colocar azulejo para poder mantener una adecuada higiene en la cocina.

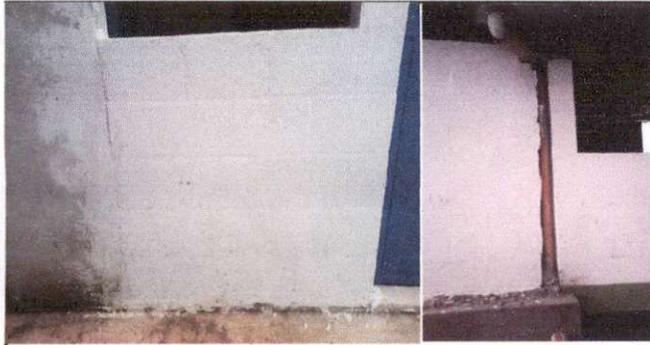
Foto 7: Ensavietado y sernido para una buena protección de la pared.

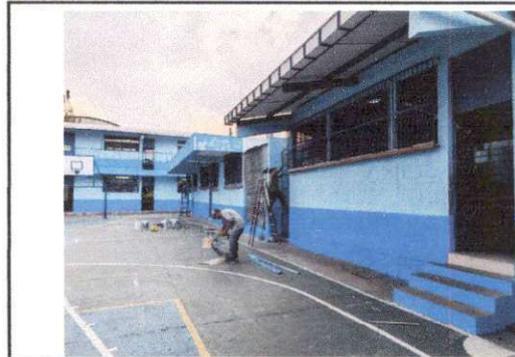
Foto 8: Aplicación de pintura en el exterior de salones. Interior de cocina y exterior.

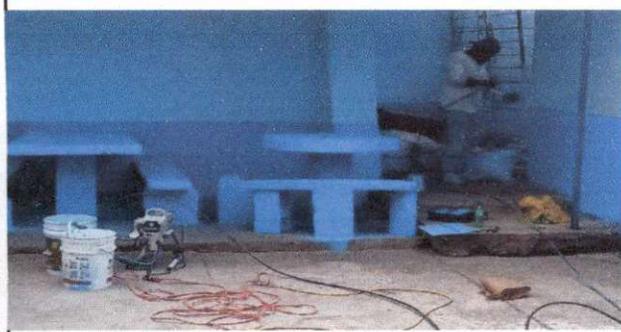
Foto 9: Aplicación de pintura en mesas y bancas de cemento.

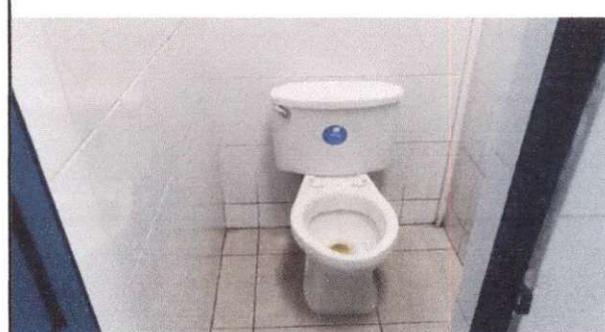
Foto 10: Colocar tapaderas a los sanitarios para mayor higiene.

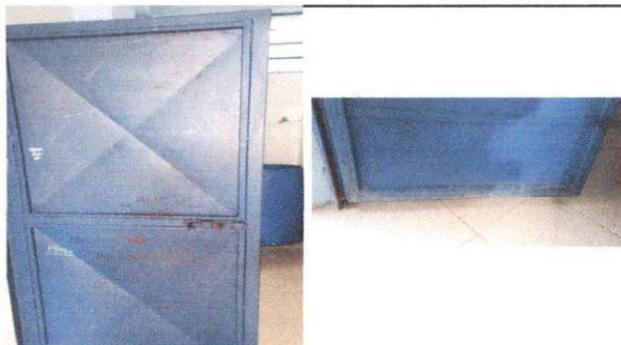
Foto 11: Aplicar pintura a las puertas de los sanitarios.

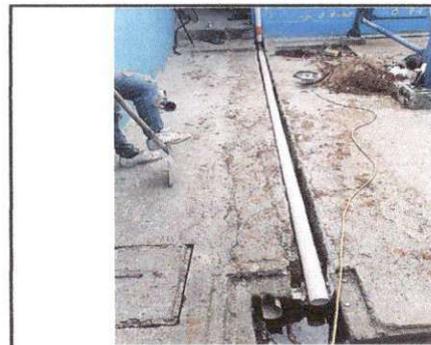
Foto 12: Modificar las bajadas de agua para evitar mantener el área húmeda y resbalosa.

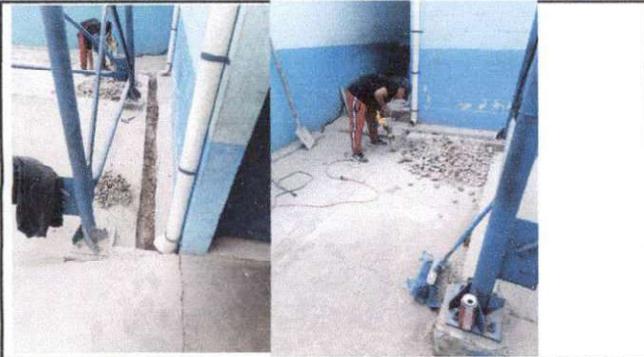
Foto13: Cambio de toda la instalación y reparación del tinaco.

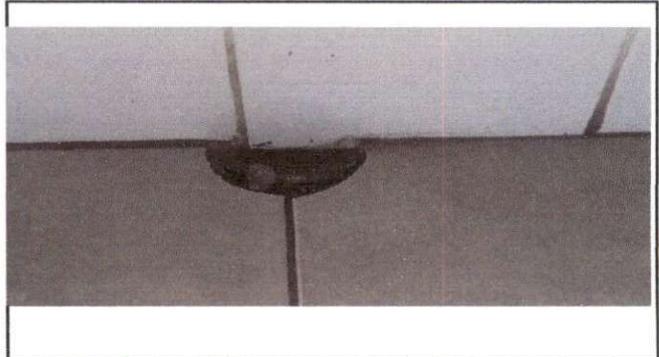
Foto 14: Destapar drenajes en área de baños.

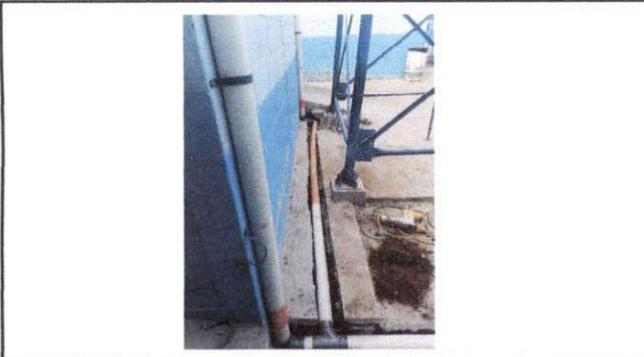
Foto 15: Reparación e instalación nueva ya que hay constante fuga el tinaco principal de agua.

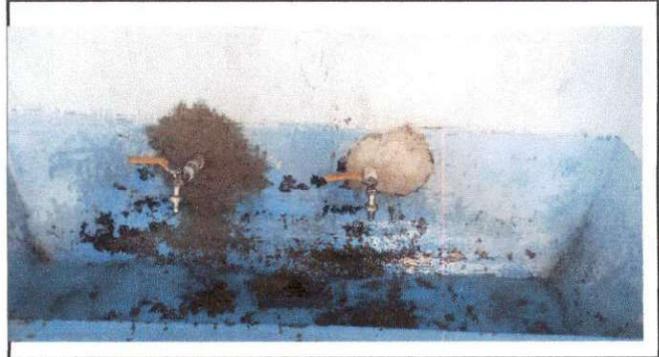
Foto 16: Pintura en área de lavamanos y pila.

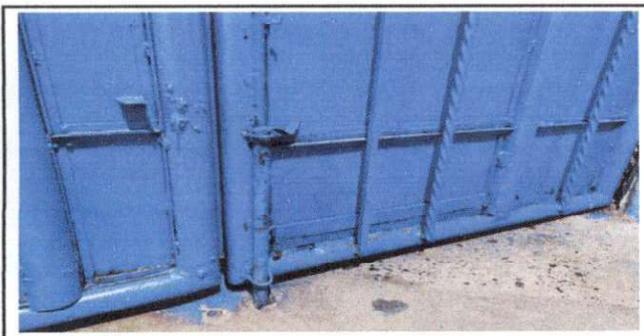
Foto 17: Pintura y lijado de portón de ingreso principal

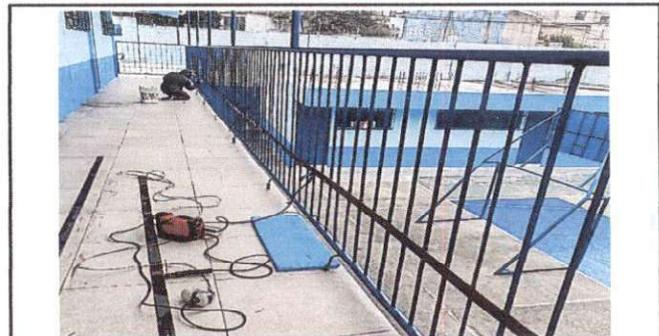
Foto 18: Reforzar baradal del segundo nivel, no es estable, es peligro para los alumnos.

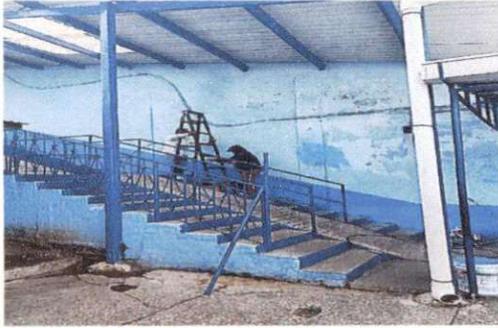
Foto19: Aplicación de pintura en muro perimetral de ingreso.

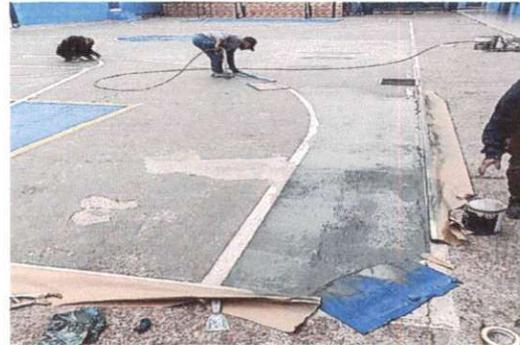
Foto 20: Aplicación de pintura en cancha y marcaje.

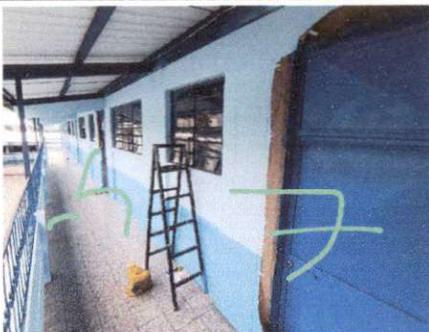
Foto 23: Pintura en puertas.
