REGISTRO FOTOGRÁFICO

DEPARTAMENTO: GUATEMALA	MUNICIPIO: MIXCO
NOMBRE DEL ESTABLECIMIENTO: EORM NO.2 OSCAR BERGER	DIRECCIÓN DEL ESTABLECIMIENTO: 4A. CALLE "B" 12-70 ZONA 11 ALDEA LO DE FUENTES
CÓDIGO DEL ESTABLECIMIENTO: 01-08-6517-43	FECHA DE LA INSPECCIÓN: 12/03/2024

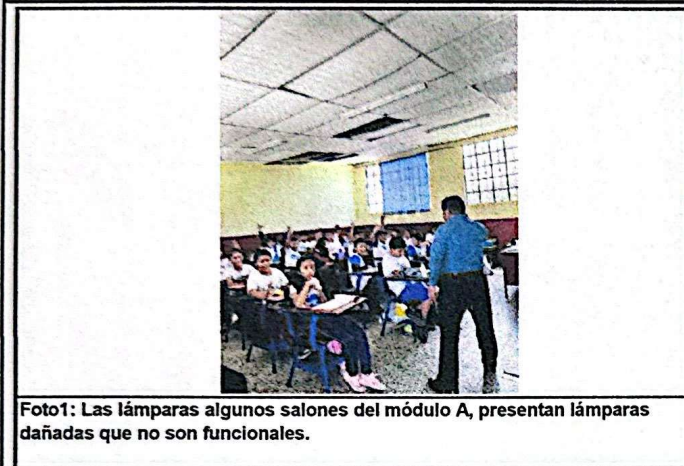
Foto 1: Las lámparas algunos salones del módulo A, presentan lámparas dañadas que no son funcionales.

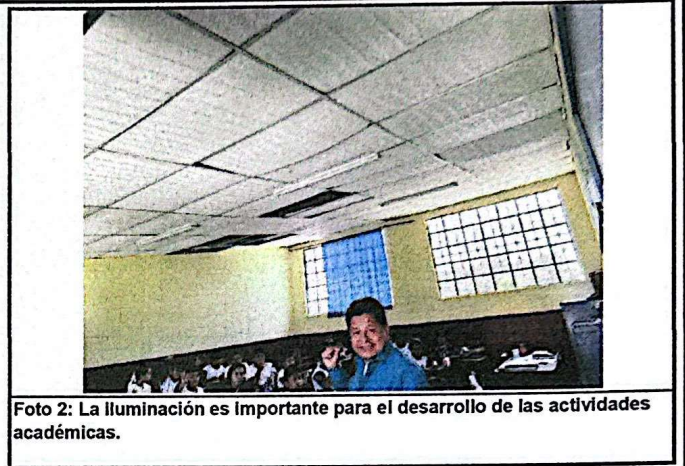
Foto 2: La iluminación es importante para el desarrollo de las actividades académicas.

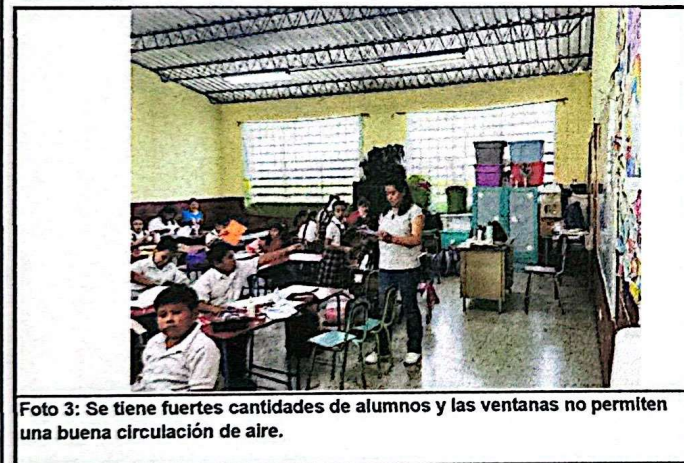
Foto 3: Se tiene fuertes cantidades de alumnos y las ventanas no permiten una buena circulación de aire.

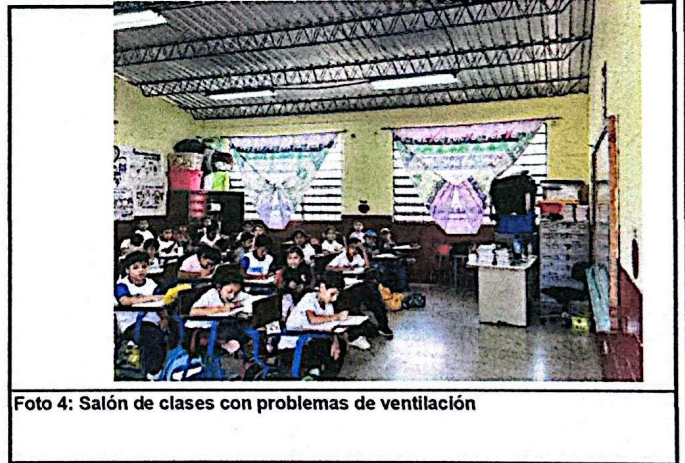
Foto 4: Salón de clases con problemas de ventilación

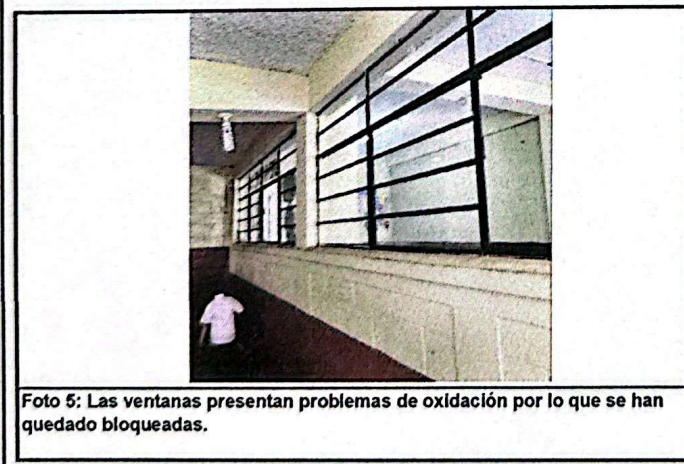
Foto 5: Las ventanas presentan problemas de oxidación por lo que se han quedado bloqueadas.

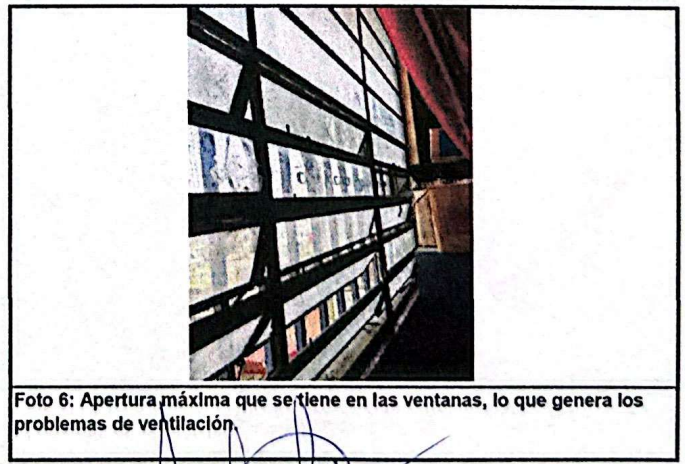
Foto 6: Apertura máxima que se tiene en las ventanas, lo que genera los problemas de ventilación.

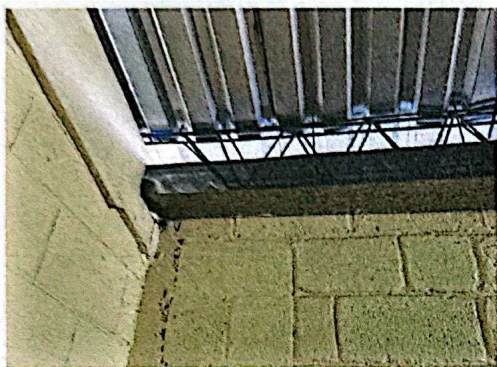
Foto 7: Canal pluvial que presenta problemas de filtración.

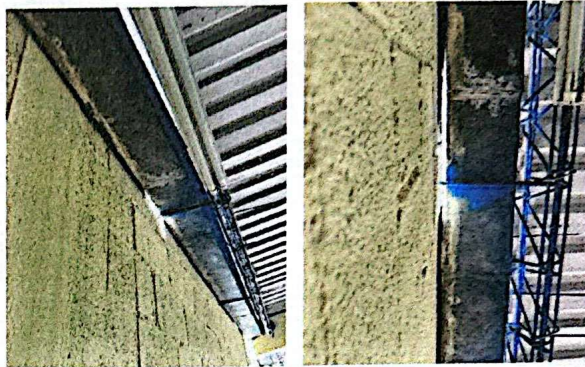
Foto 8: Como se puede apreciar el sello entre el canal y el muro es inexistente por lo que el agua escurre por la pared en época de lluvia.

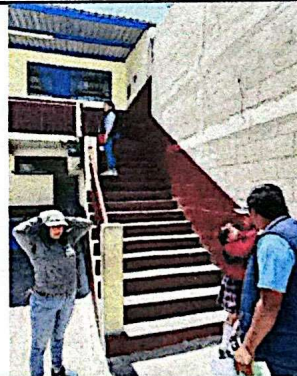
Foto 10: Los niños actualmente se mojan al momento de subir a los salones de clases, por lo que la ampliación del techo ayudaría a mitigar ese problema.
