REGISTRO FOTOGRÁFICO DE AVANCE			
DEPARTAMENTO:	GUATEMALA	MUNICIPIO:	MIXCO
NOMBRE DEL ESTABLECIMIENTO:	EORM NO.2 OSCAR BERGER	DIRECCIÓN DEL ESTABLECIMIENTO:	4A. CALLE "B" 12-70 ZONA 11 ALDEA LO DE FUENTES
CÓDIGO DEL ESTABLECIMIENTO:	01-08-6517-43	FECHA DE LA INSPECCIÓN:	10/07/2024

PROGRAMA DE MANTENIMIENTO DE EDIFICIOS ESCOLARES PÚBLICOS
CON FINANCIAMIENTO EXTERNO

PRA-FOR-00
Versión 4

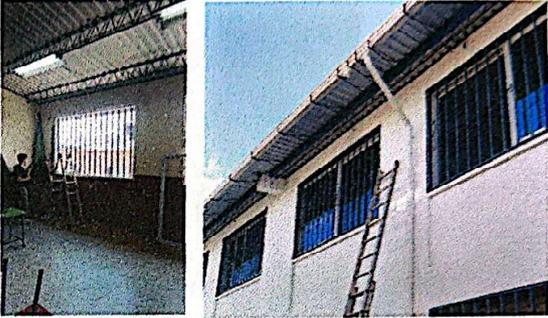
Foto 1: Suministro e instalación de Ventanas UPVC		Foto 2 Ventanas vista interior y exterior

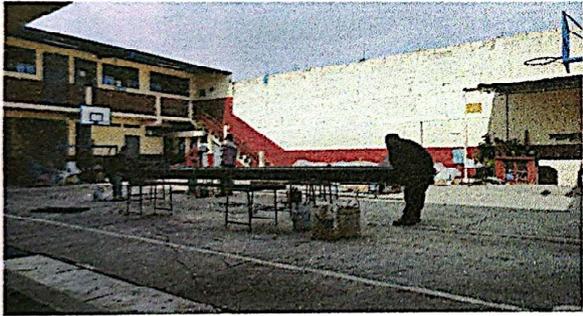
Foto 3: Armado de estructura para techo.		Foto 4 Armado de viga Joist para soporte.

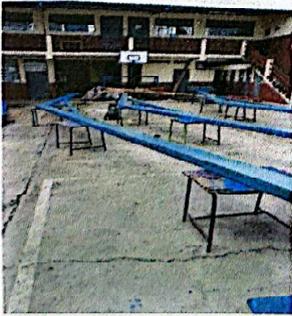
Foto 5: Armado de bñeras para techo + aplicación de pintura anticorrosiva		Foto 6: Estructura de techo + aplicación de pintura
