PROGRAMA DE MANTENIMIENTO DE EDIFICIOS ESCOLARES PÚBLICOS
CON FINANCIAMIENTO EXTERNO

REGISTRO FOTOGRÁFICO

DEPARTAMENTO:	GUATEMALA	MUNICIPIO:	MIXCO
NOMBRE DEL ESTABLECIMIENTO:	ESCUELA OFICIAL URBANA MIXTA, PLANES DE MINERVA	DIRECCIÓN DEL ESTABLECIMIENTO:	8 avenida B 7-27 colonia planes de minerva zona 11 de Mixco
CÓDIGO DEL ESTABLECIMIENTO:	01-08-6519-43	FECHA DE LA INSPECCIÓN:	12/03/2024

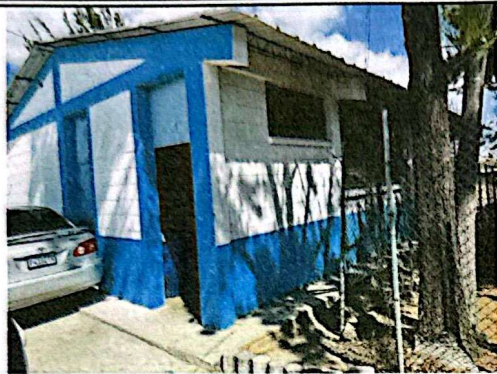
Foto1: . Vista desde el exterior del área de cocina, en el cual se preparan los alimentos para más de 300 estudiantes.

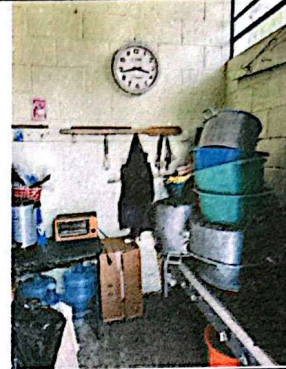
Foto 2: Interior de cocina en el cual muestra el por que la necesidad de tener un nuevo espacio en el cual se pueda cocinar de manera apropiada.

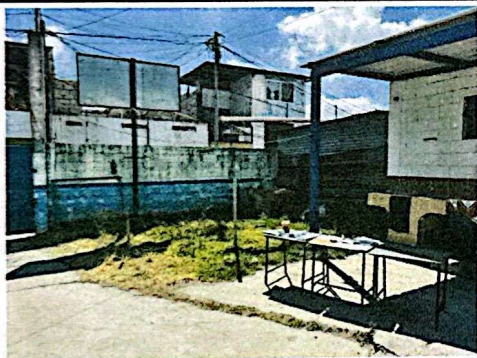
Foto 3: Espacio dispuesto para la ampliación de la cocina, aprovechando parte del muro posterior y la estructura del techo en el área de pila.

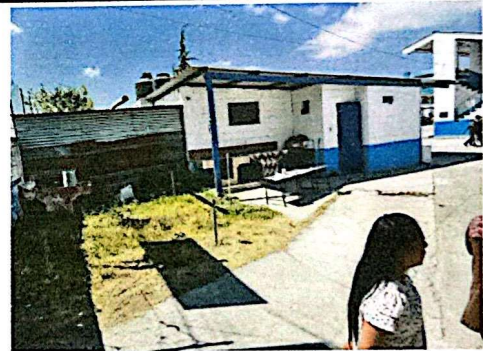
Foto 4: Espacio disponible para ampliación de cocina y poder preparar los alimentos de manera digna.

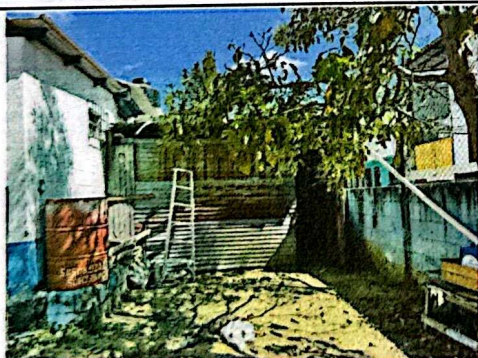
Foto 5: Intento de ampliación para uno de los salones, debido a la cantidad de estudiantes con los que se cuenta.

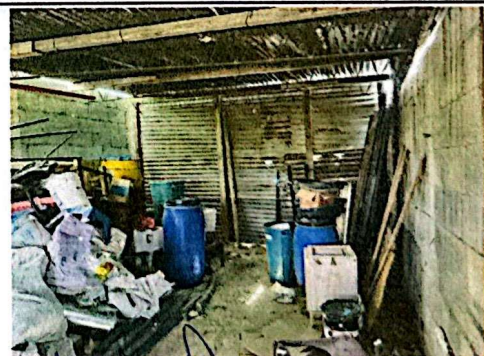
Foto 6: Tomando en cuenta las condiciones no fue posible utilizar el área destinada como ampliación, por lo que de momento se utiliza de bodega.

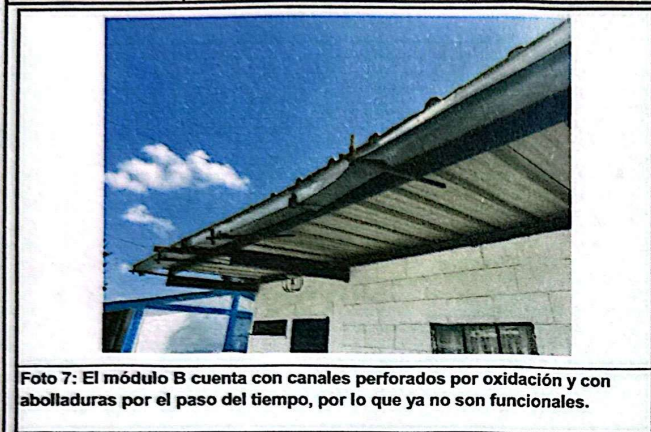
Foto 7: El módulo B cuenta con canales perforados por oxidación y con abolladuras por el paso del tiempo, por lo que ya no son funcionales.

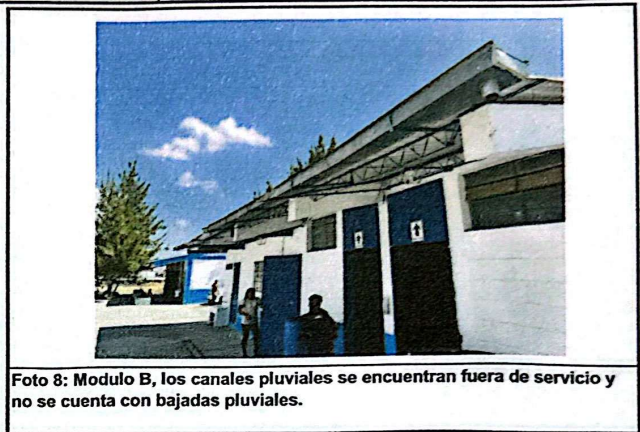
Foto 8: Modulo B, los canales pluviales se encuentran fuera de servicio y no se cuenta con bajadas pluviales.

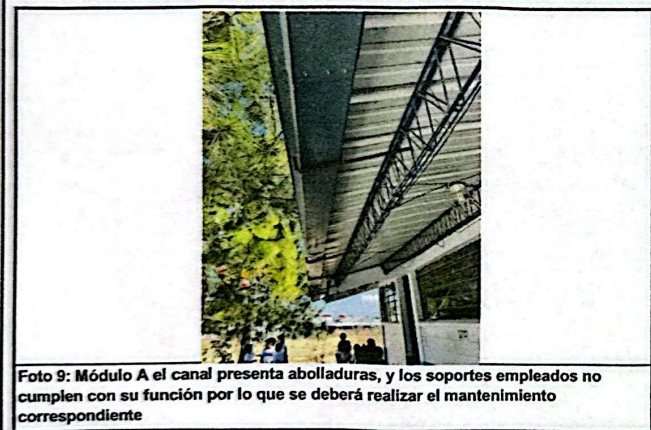
Foto 9: Módulo A el canal presenta abolladuras, y los soportes empleados no cumplen con su función por lo que se deberá realizar el mantenimiento correspondiente

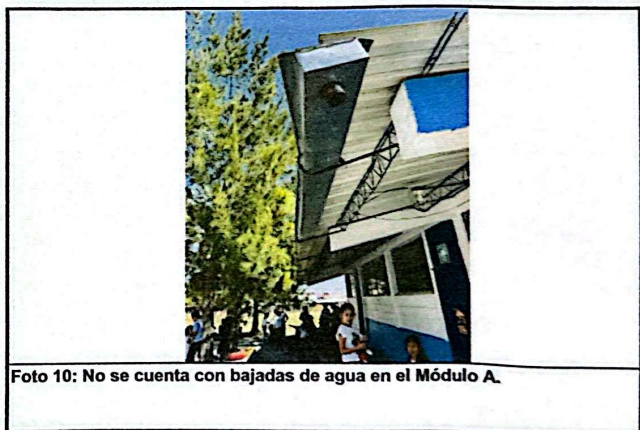
Foto 10: No se cuenta con bajadas de agua en el Módulo A.
