REGISTRO FOTOGRAFICO

DEPARTAMENTO:	GUATEMALA	MUNICIPIO:	MIXCO
NOMBRE DEL ESTABLECIMIENTO:	EODP ANEXA A EORM NO. 2 OSCAR BERGER	DIRECCIÓN DEL ESTABLECIMIENTO:	4A. CALLE "B" 12-70 ZONA 11 ALDEA LO DE FUENTES
CÓDIGO DEL ESTABLECIMIENTO:	01-08-6936-42	FECHA DE LA INSPECCIÓN:	12/03/2024

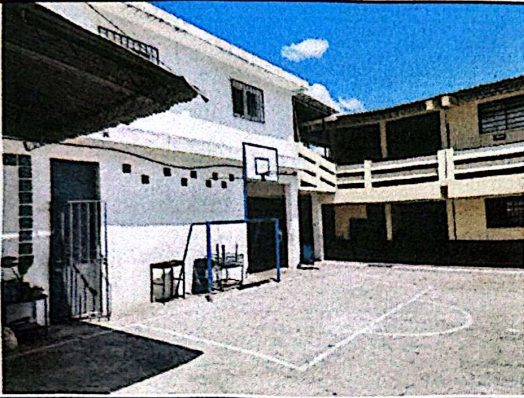
Foto 1: . Ampliación de techo de pila, frente a cocina para poder realizar la entrega de alimentos.

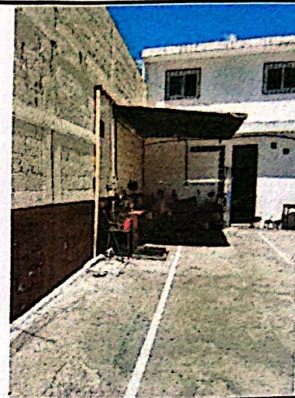
Foto 2: El techo que cubre la pila es el que se utiliza para poder entregar alimentos, ya que se encuentra contiguo a cocina, en tiempo de lluvia este no es suficiente para cubrir la necesidad.

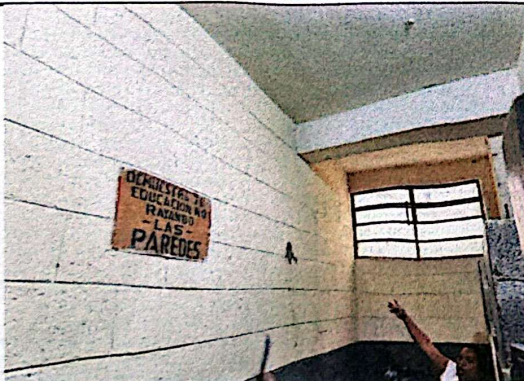
Foto 3: Es necesario realizar la apertura de un vano, con ventana tipo sifón para mejorar la ventilación e iluminación en el servicio sanitario.

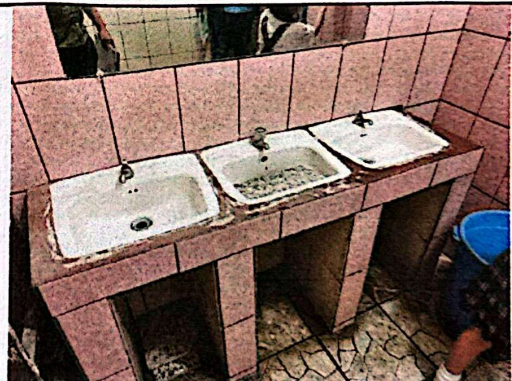
Foto 4: Se realizará el cambio de las llaves de los lavamanos ya que estas actualmente no funcionan.

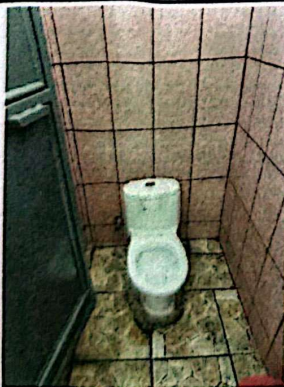
Foto 5: Inodoro en mal estado en el baño de niñas.

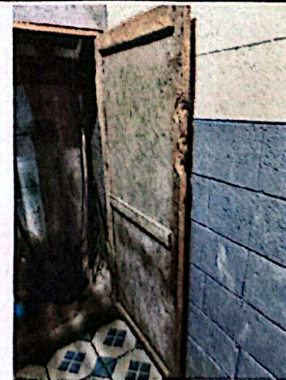
Foto 6: La puerta de la bodega de enceres se encuentra deteriorada, por lo que deberá ser reemplazada.

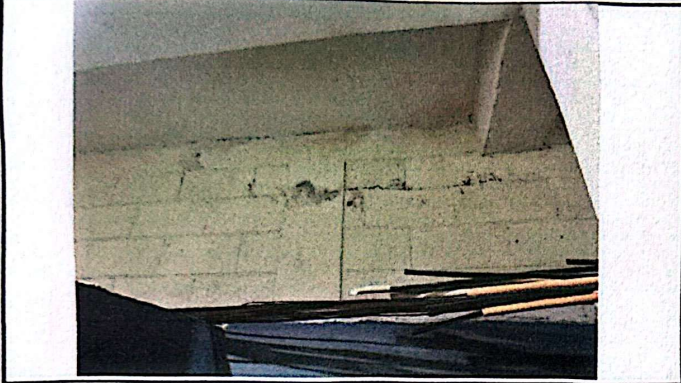
Foto 7: Problemas de humedad puntuales, por lo que se considera como una fuga de agua en las tuberías empotradas en muros.

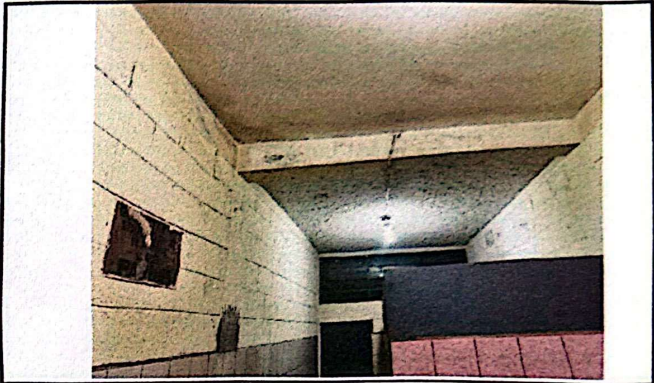
Foto 8: Coincide la mancha de humedad en el muro que colinda con servicio sanitario de hombres por lo que refuerza la teoría de fuga en tubería empotrada en pared.

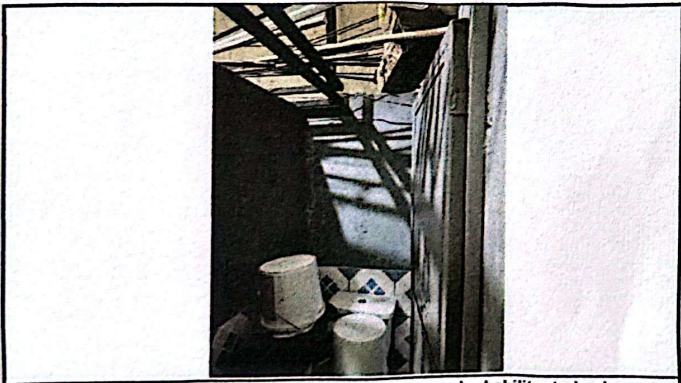
Foto 9: Es necesario el cambio de los inodoros para poder habilitar todos los espacios destinados para servicio sanitario.

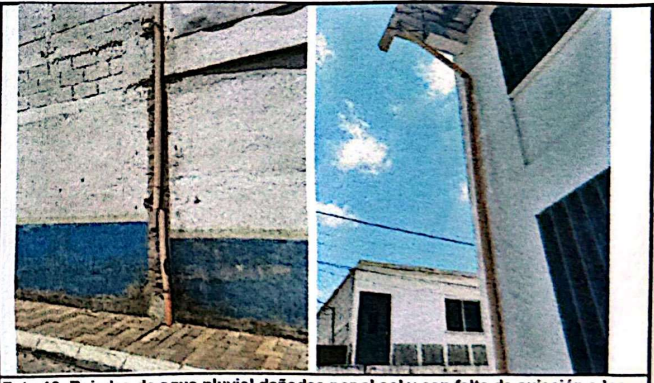
Foto 10: Bajadas de agua pluvial dañadas por el sol y con falta de sujeción a los muros lo que genera la ruptura de las mismas por el movimiento.
