REGISTRO FOTOGRÁFICO DE AVANCE

DEPARTAMENTO:	GUATEMALA	MUNICIPIO:	MIXCO
NOMBRE DEL ESTABLECIMIENTO:	EODP ANEXA A EORM NO. 2 OSCAR BERGER	DIRECCIÓN DEL ESTABLECIMIENTO:	4A. CALLE "B" 12-70 ZONA 11 ALDEA LO DE FUENTES
CÓDIGO DEL ESTABLECIMIENTO:	01-08-6936-42	FECHA DE LA INSPECCIÓN:	9/07/2024

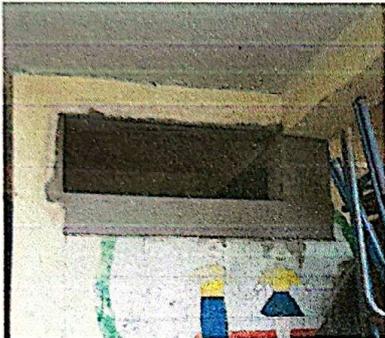
Foto 1: Apertura de vano para ventilación en baño.

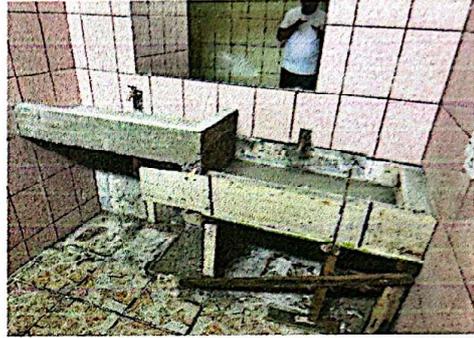
Foto 2: Fabricación de pileta en baño de niñas.

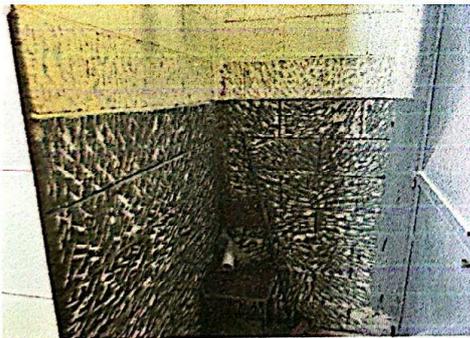
Foto 3: Preparación de muro para colocación de azulejo.

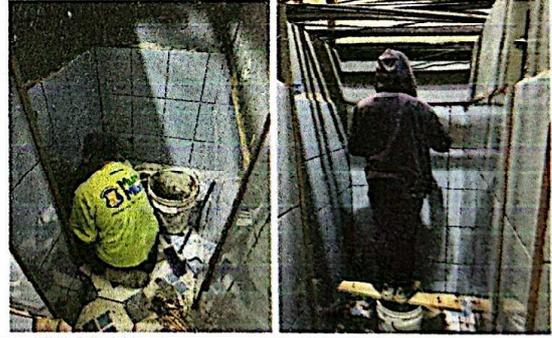
Foto 4: Colocación de Azulejo.

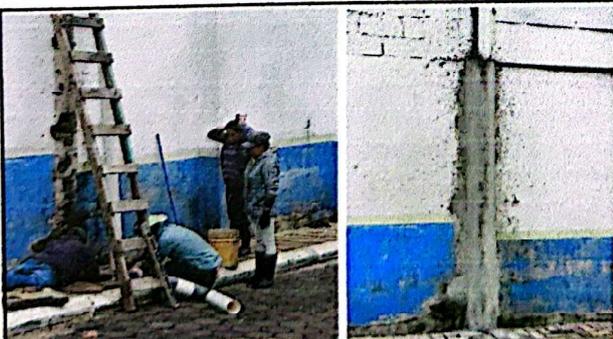
Foto 5: Instalación de tubería de descarga pluvial, con protección de concreto.

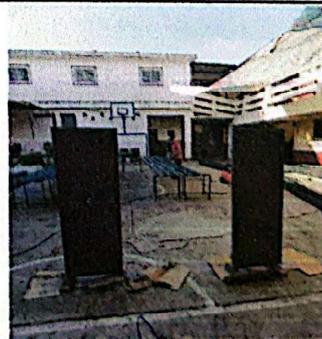
Foto 6: Mantenimiento a puertas metálicas de baños.

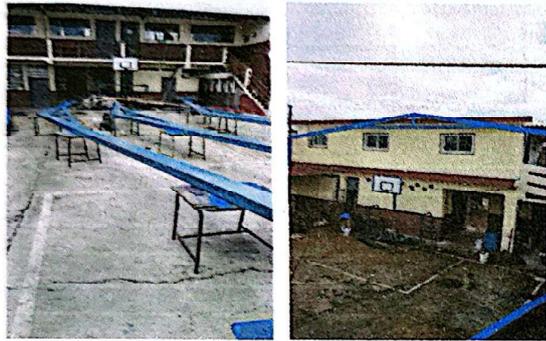
Foto 7: Fabricación de tijeras para techo + instalación de las mismas.

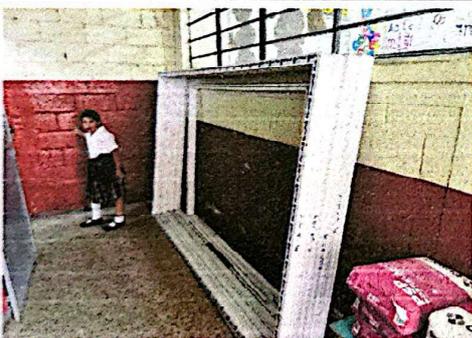
Foto 9: Ventanas de UPVC.

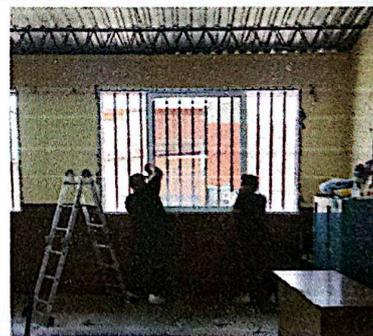
Foto 10: Suministro e intalación de ventanería UPVC.
