REGISTRO FOTOGRÁFICO DE AVANCE

DEPARTAMENTO	GUATEMALA	MUNICIPIO	MIXCO
NOMBRE DEL ESTABLECIMIENTO:	EODP ANEXA A EORM NO. 2 OSCAR BERGER	DIRECCIÓN DEL ESTABLECIMIENTO:	4A. CALLE "B" 12-70 ZONA 11 ALDEA LO DE FUENTES
CÓDIGO DEL ESTABLECIMIENTO	01-08-6936-42	FECHA DE LA INSPECCIÓN:	16/08/2024

PROGRAMA DE MANTENIMIENTO DE EDIFICIOS ESCOLARES PÚBLICOS
CON FINANCIAMIENTO EXTERNO

REGISTRO FOTOGRÁFICO

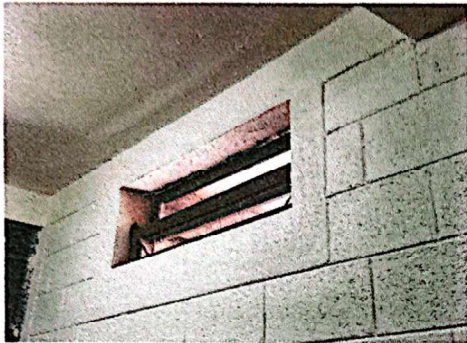
Foto 1: Apertura de vano para ventilación en baño + Ventana tipo sifón.

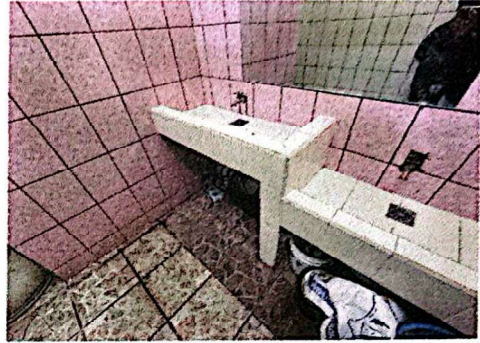
Foto 2: Pileta tipo lavamanos en baño de niñas.

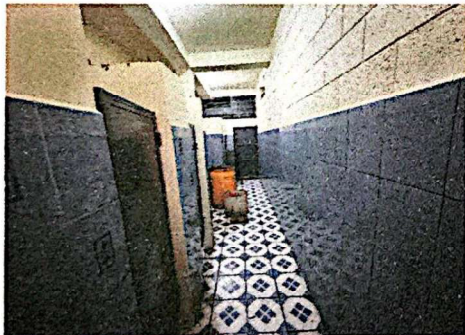
Foto 3: Suministro e instalación de azulejo baño de niños.

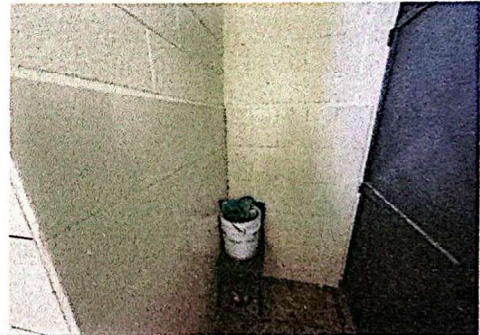
Foto 4: Colocación de Azulejo baño de niñas.

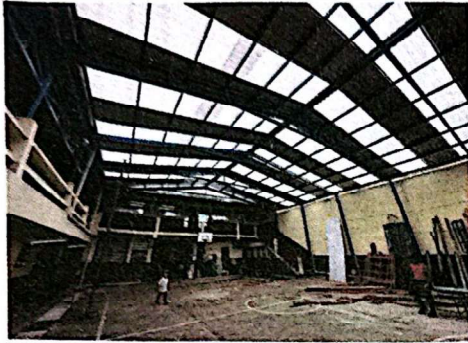
Foto 7: Instalación de tijeras para techo + lámina troquelada de aluzinc y policarbonato.

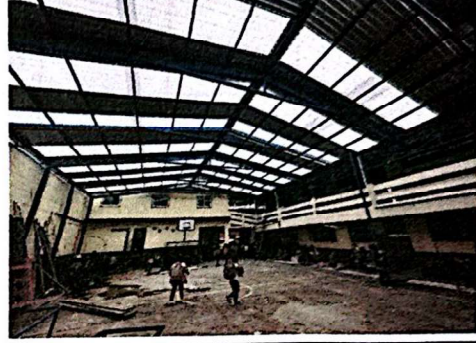
Foto 8: Suministro e instalación de estructura de soporte para techo + lámina

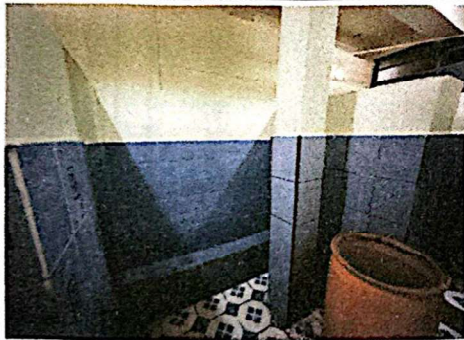
Foto 9: Suministro e instalación de azulejo + aplicación de pintura.

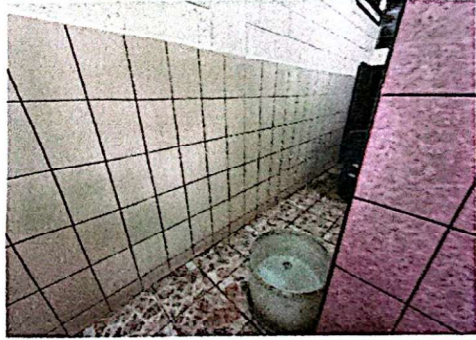
Foto 10: Suministro e instalación de azulejo + aplicación de pintura.
