REGISTRO FOTOGRÁFICO

DEPARTAMENTO:	GUATEMALA	MUNICIPIO:	MIXCO
NOMBRE DEL ESTABLECIMIENTO:	EODP ANEXA EOUM	DIRECCIÓN DEL ESTABLECIMIENTO:	1A. CALLE 20-45, COLONIA LAS BRISAS ZONA 6
CÓDIGO DEL ESTABLECIMIENTO:	01-08-7038-42	FECHA DE LA INSPECCIÓN:	13/03/2024

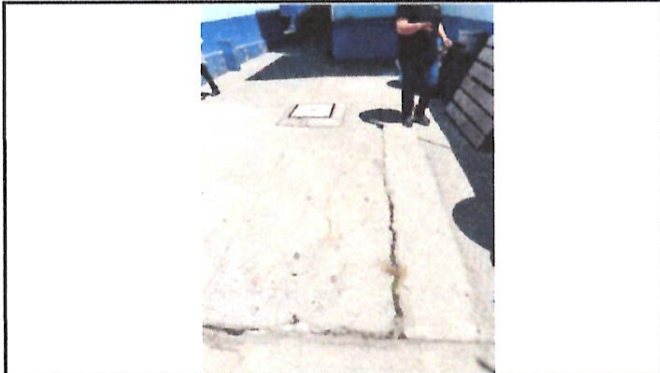
Foto 7: El cisterna presenta problemas de filtración y fuga, por lo que se pretende realizar el mantenimiento del mismo.

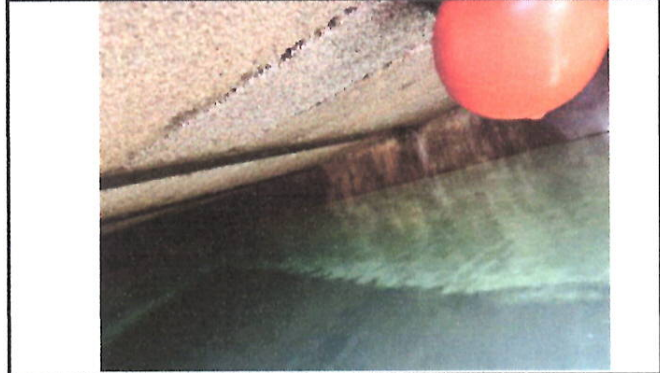
Foto 8: Debido a que la losa del cisterna es prefabricada, presenta problemas de deflexión por lo que representa riesgo para los niños.

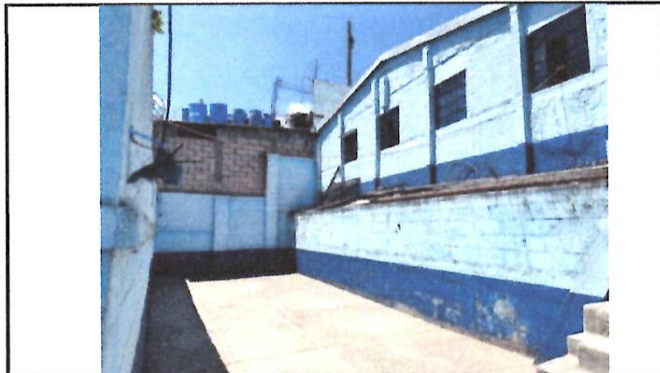
Foto 9: Tomando en cuenta que el patio que se observa es el único en el cual los niños pueden desempeñar sus actividades recreativas y el calor es muy intenso, se propone realizar el techado del mismo.

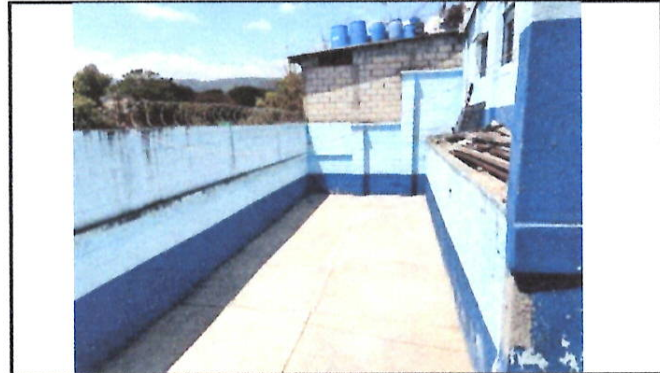
Foto 10: Espacio recreativo para niños de preprimaria, el cuál en temporada de lluvia no se puede utilizar.
