REGISTRO FOTOGRÁFICO			
DEPARTAMENTO:	GUATEMALA	MUNICIPIO:	MIXCO
NOMBRE DEL ESTABLECIMIENTO:	EODP ANEXA A EORM	DIRECCIÓN DEL ESTABLECIMIENTO:	29 CALLE 13-29 LO DE BRAN I ZONA 6
CÓDIGO DEL ESTABLECIMIENTO:	01-08-7544-42	FECHA DE LA INSPECCIÓN:	12/12/2023

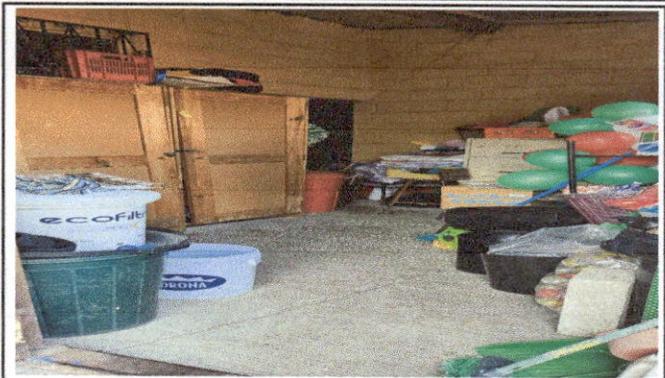
Foto 2: SUMINISTRO Y COLOCACION DE PISO CERAMICO ANTIDESLIZANTE

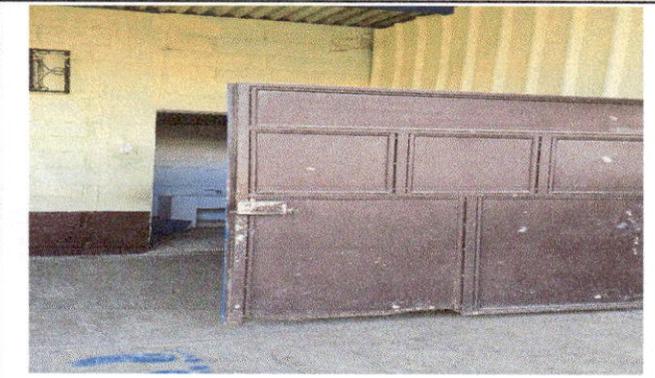
Foto 3: COLOCACION Y SUMINISTRO DE PUERTA DE METAL

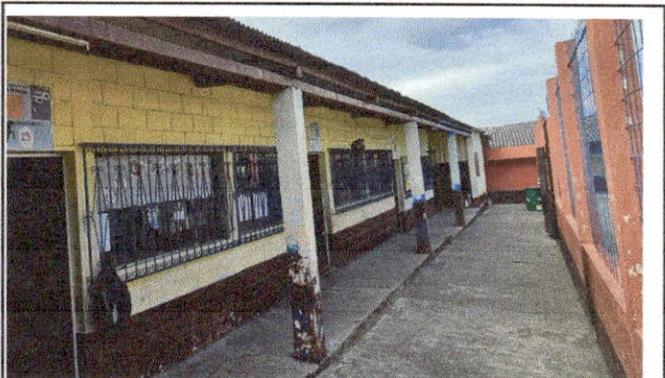
Foto 4: COLOCACION DE CAJAS DE REGISTRO PARA BAJADS DE AGUA PLUVIAL.

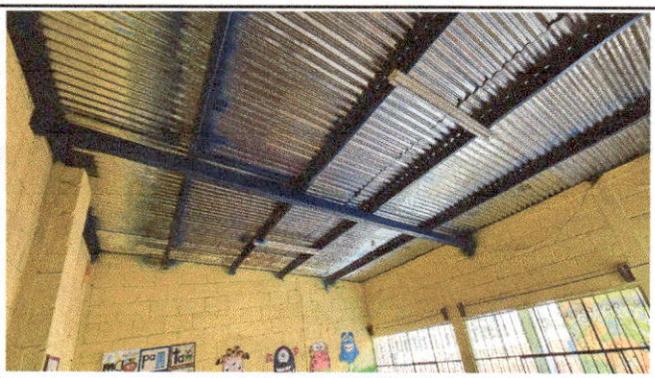
Foto 5: SUMINISTRO Y COLOCACION DE INSTALACION ELECTRICA FUERZA.

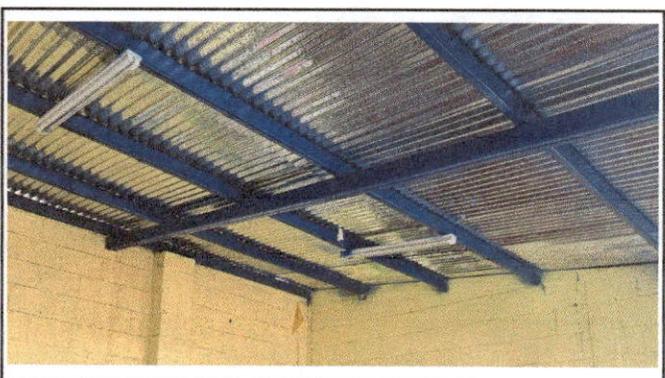
Foto 6: SUMINISTRO Y COLOCACION DE INSTALACION ELECTRICA ILUMINACION.

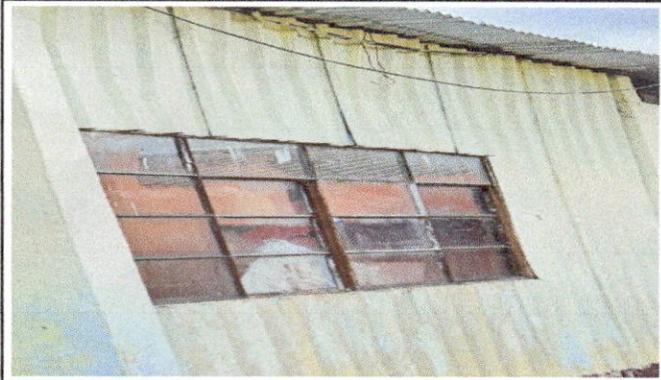
Foto 7: SUMINISTRO Y COLOCACION DE VENTANA DE PVC

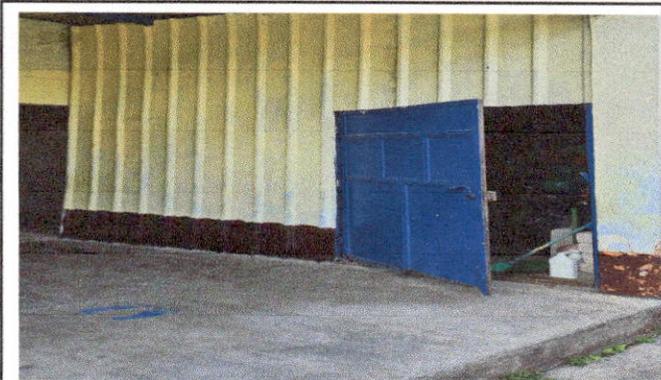
Foto 8: COLOCACION DE BLOCK CON REFUERZO ESTRUCTURAL EN MUROS DE AULA.

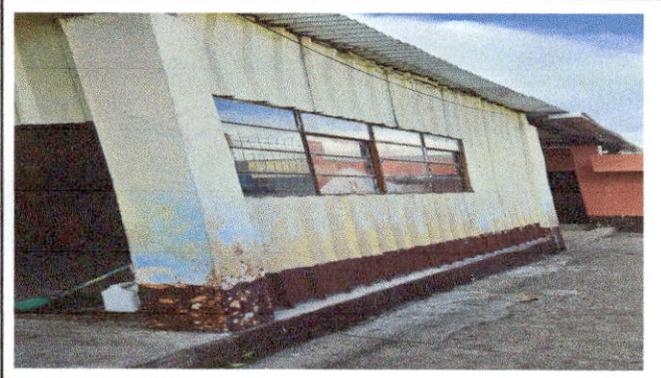
Foto 9: SUMINISTRO Y COLOCACION DE BLOCK CON REFUERZO ESTRUCTURAL

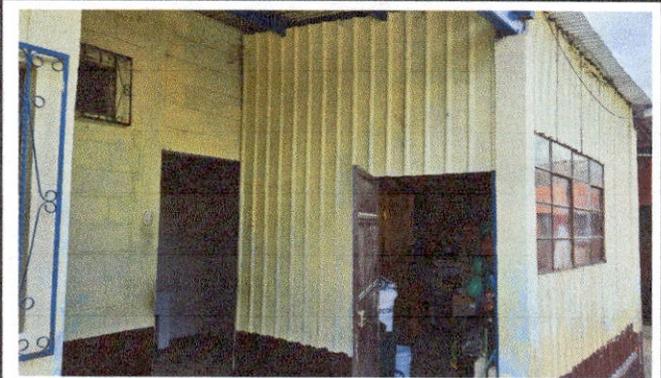
Foto 10: SUMINISTRO Y COLOCACION DE PINTURA EN MUROS EXTERIORES

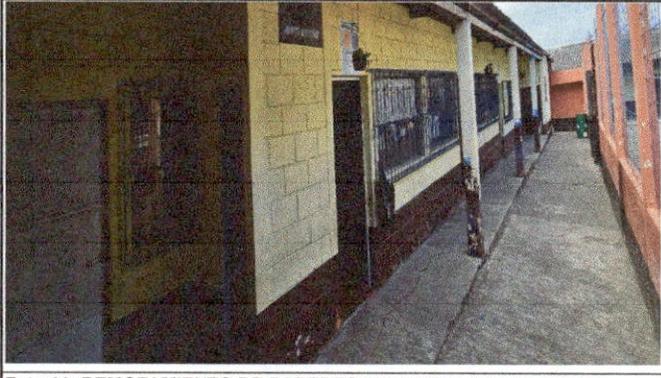
Foto 11: REMOZAMIENTO DE PAREDES EXTERIORES DE CENTRO EDUCATIVO SUMINISTRO DE PINTURA
