REGISTRO FOTOGRÁFICO

DEPARTAMENTO:	GUATEMALA	MUNICIPIO:	MIXCO
NOMBRE DEL ESTABLECIMIENTO:	EORM "LO DE BRAN II"	DIRECCIÓN DEL ESTABLECIMIENTO:	54 CALLE "A" 14-15 ZONA 6 LO DE BRAN II, MIXCO
CÓDIGO DEL ESTABLECIMIENTO:	01-08-7604-43	FECHA DE LA INSPECCIÓN:	12/12/2023

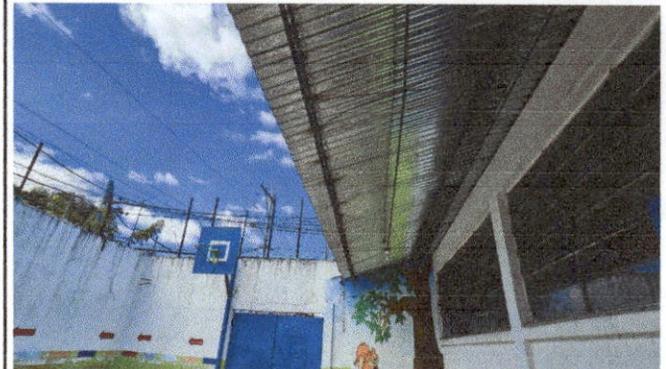
Foto 2: AMPLIACION DE SUMINISTRO E INSTALACION DE TECHO CON ESTRUCTURA METALICA.

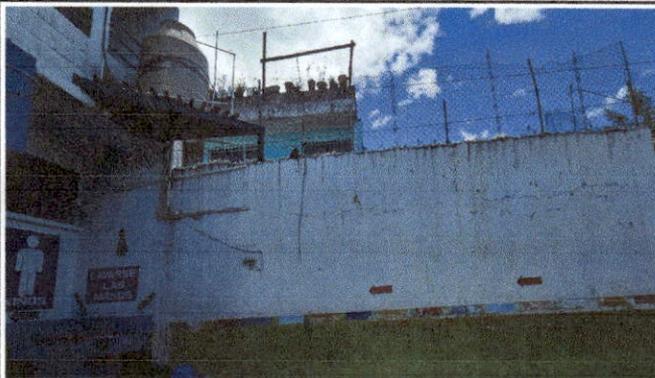
Foto 3: MEJORAMIENTO DE MURO

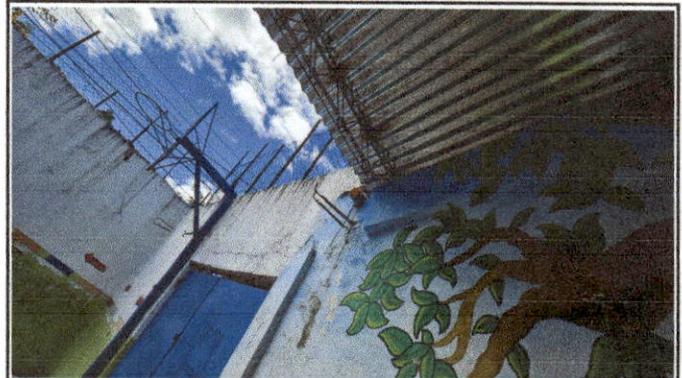
Foto 4: MEJORAMIENTO DE MURO Y TECHO EN PATIO.

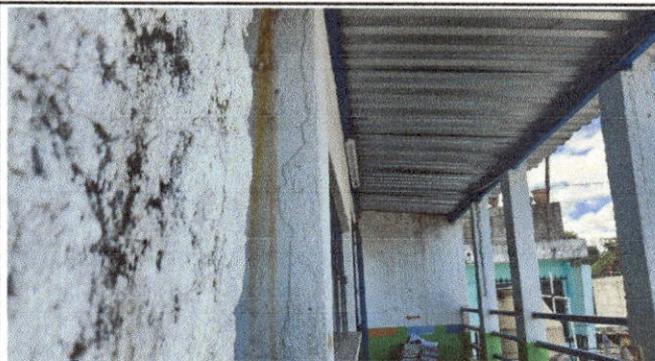
Foto 5: MEJORAMIENTO DE TECHO Y SUMINISTRO E INSTALACION DE LAMINA

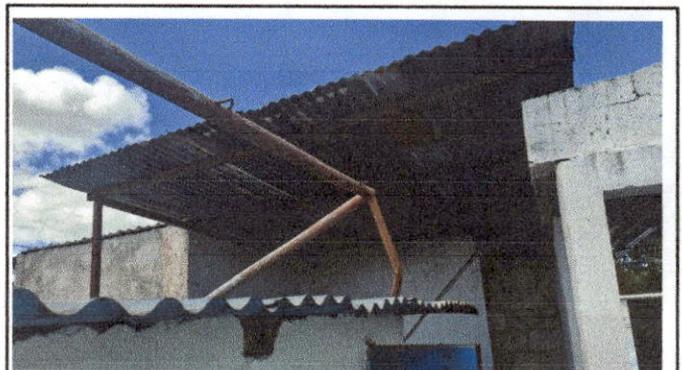
Foto 6: REMOZAMIENTO DE TECHO DE LAMINA TROQUELADA Y ESTRUCTURA METALICA.

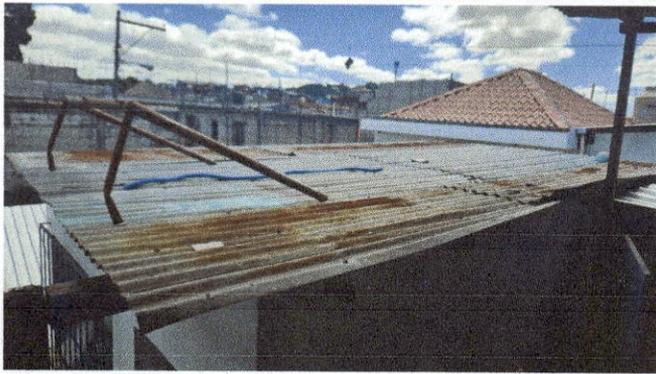
Foto 7: . REMOZAMIENTO DE LAMINA EN COCINA EN DETERIORO.

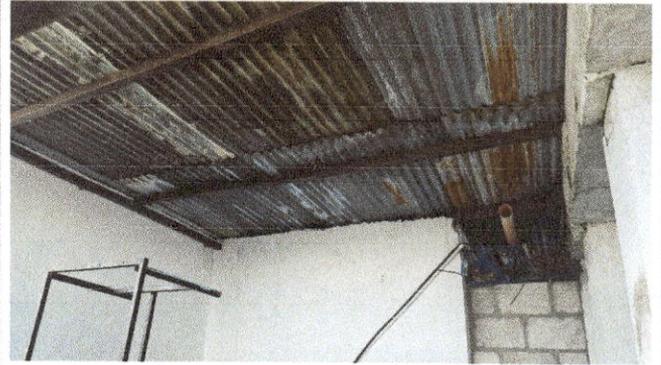
Foto 8: SUMINISTRO E INSTALACION DE LAMINA TROQUELADA

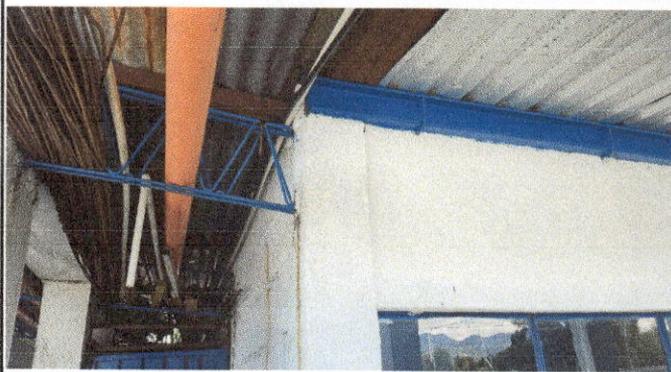
Foto 9: CAMBIO DE LAMINA PARA TECHO Y CON ESTREUCTURA METALICA

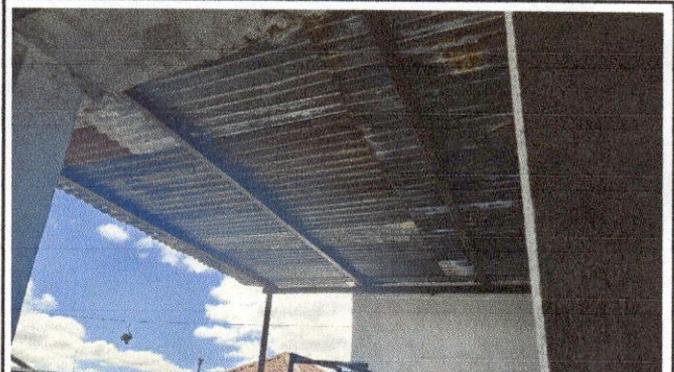
Foto 10: SUMINISTRO E INSTALACION DE ESTRUCTURA METALICA Y LAMINA TROQUELADA.

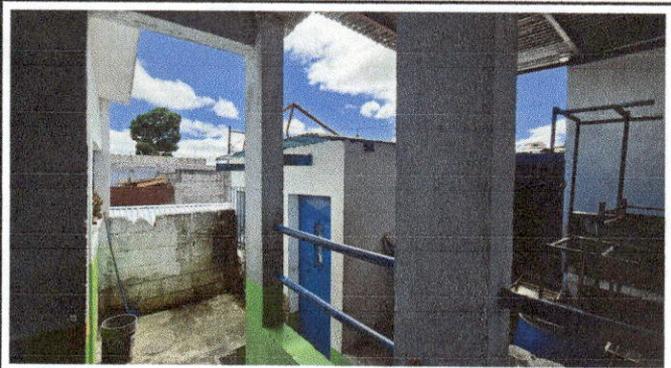
Foto 11: SUMINISTRO DE LAMINA TROQUELADA PARA ESTABLECIMIENTO EDUCATIVO
