REGISTRO FOTOGRAFICO			
DEPARTAMENTO:	GUATEMALA	MUNICIPIO:	MIXCO
NOMBRE DEL ESTABLECIMIENTO:	EODP ANEXA A EORM LO DE FUENTES	DIRECCIÓN DEL ESTABLECIMIENTO:	13 Calle 12-11 Lo de Fuentes, zona 11 Mixco
CÓDIGO DEL ESTABLECIMIENTO:	01-08-8083-42	FECHA DE LA INSPECCIÓN:	12/03/2024

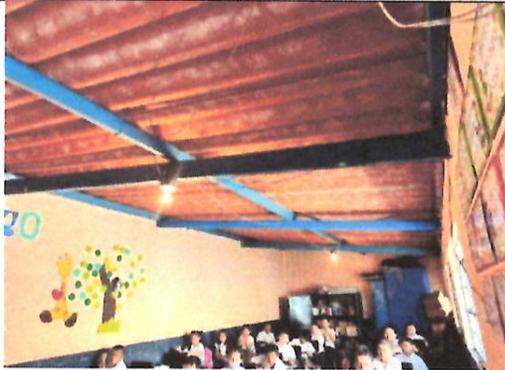
Foto 1: . El Salón aún cuenta con techo de duralita, el cual se encuentra dañado por el paso del tiempo.

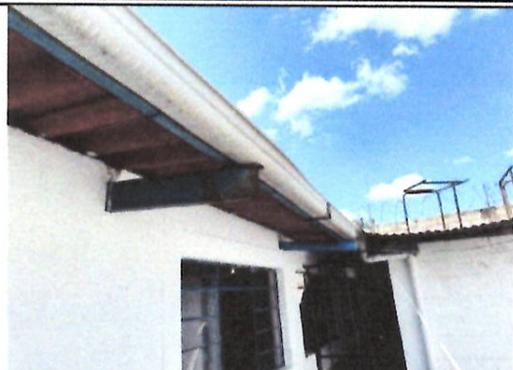
Foto 2: Se puede apreciar la deflexión en los canales pluviales.

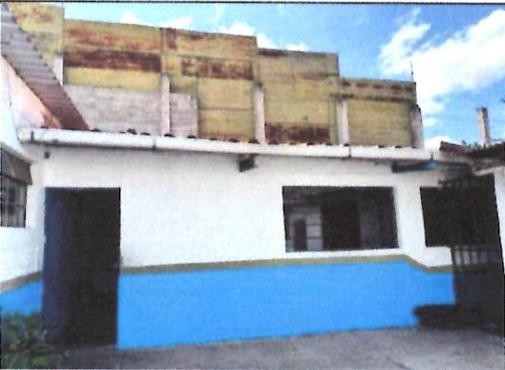
Foto 3: El Salón con techo de Duralita.

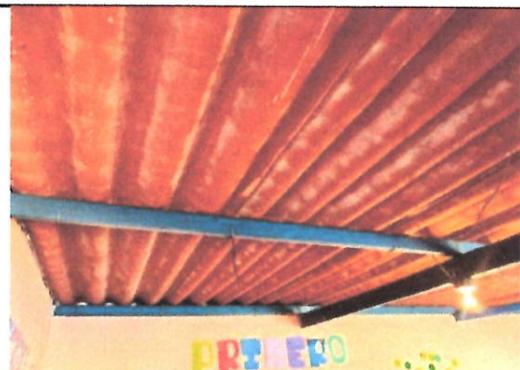
Foto 4: Duralita en techo del salón C la cual presenta marcas de humedad, además se deberá realizar el cambio de instalación eléctrica.

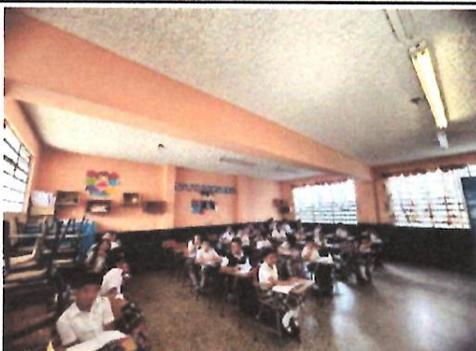
Foto 5: Salones del Módulo A los con sistema eléctrico deficiente.

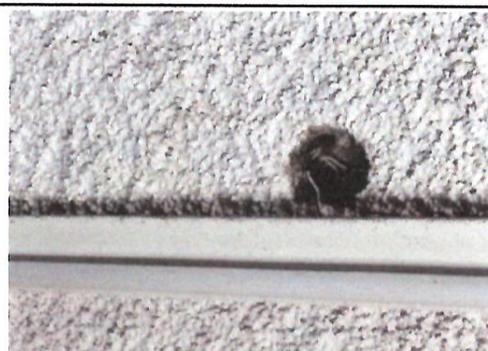
Foto 6: Se muestran las conexiones en el Módulo A , debido a la mala calidad, provoca que se generen variaciones en el voltaje que dañan las lámparas

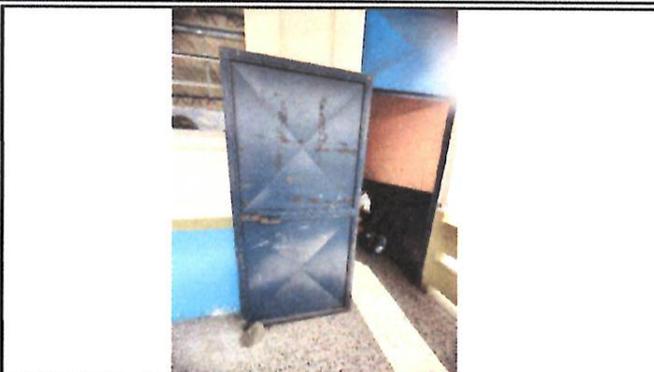
Foto 7: Puertas deterioradas por las condiciones climáticas y la falta de mantenimiento.

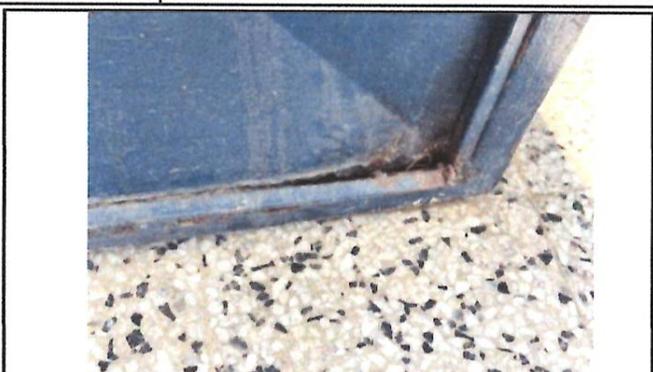
Foto 8: Se muestra el daño causado por el oxido a las puertas.

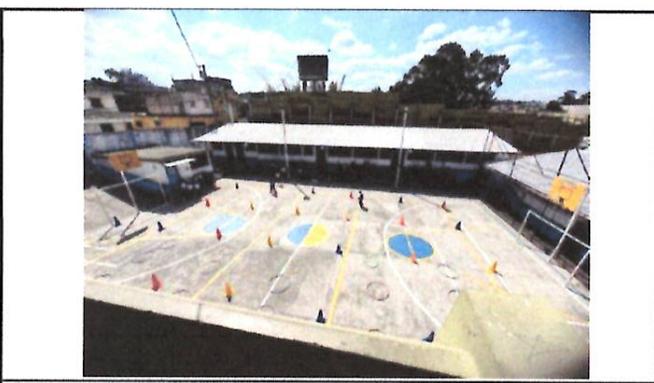
Foto 9: Actualmente los niños no cuentan con un espacio con sombra para poder desarrollar las actividades físicas.

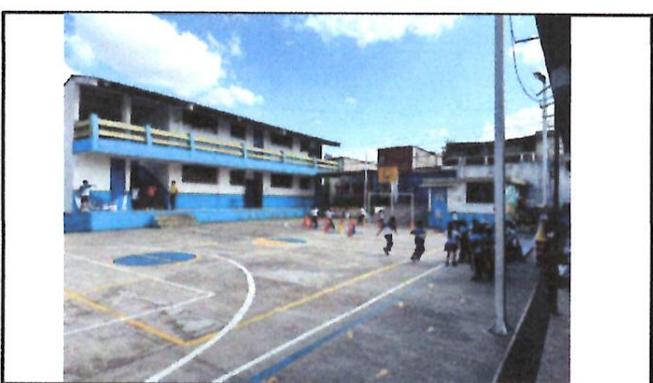
Foto 10: Se aprecia a los niños realizando actividades en el calor del medio día, lo que ha provocado problemas de deshidratación y desmayos.
