| REGISTRO FOTOGRÁFICO | | | |
| NOMBRE DEL ESTABLECIMIENTO: | EORM Colonia Berlín | DIRECCIÓN DEL ESTABLECIMIENTO: | 0 CALLE E 2-20 COLONIA BERLIN ALDEA LO DE COY ZONA 10 |
| CÓDIGO DEL ESTABLECIMIENTO: | 01-08-9093-43 | FECHA DE LA INSPECCIÓN: | Fecha: 7/12/2023 |

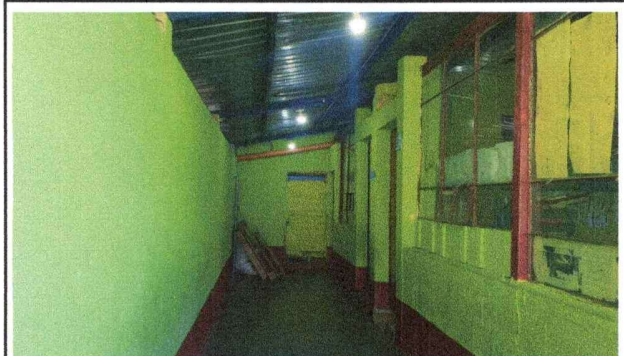
Foto 2: Pasillo modulo de aulas

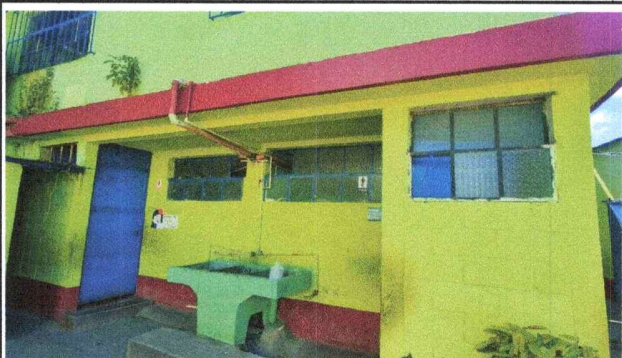
Foto 3: Pila y modulo de baños

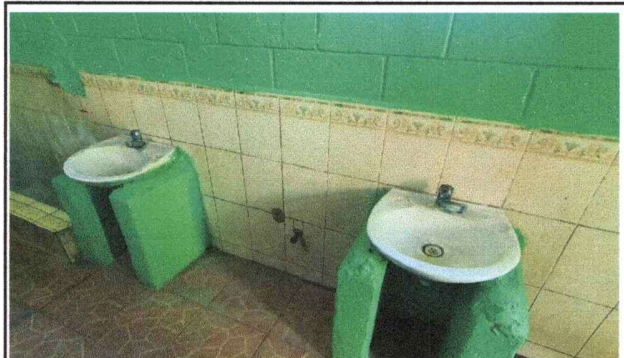
Foto 4: Lavamanos en sanitarios

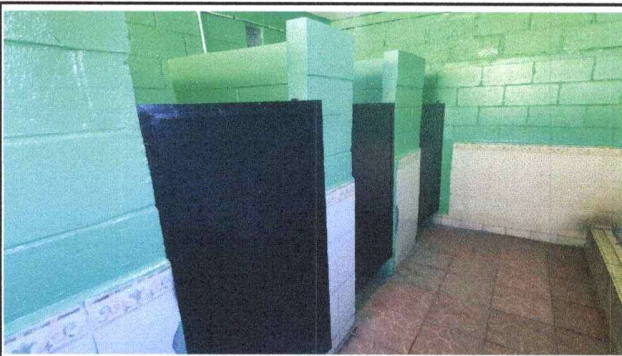
Foto 5: Servicios sanitarios

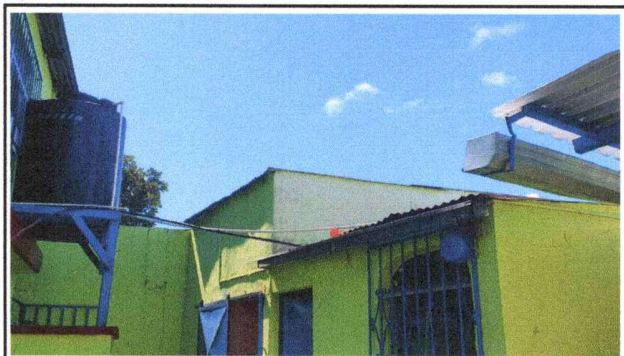
Foto 6: Tinaco

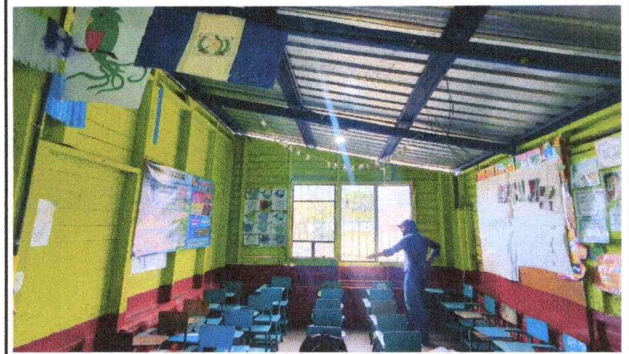
Foto 8: Interior de Aula

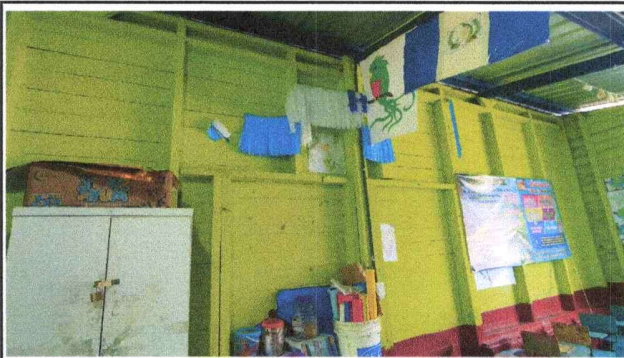
Foto 9: Interior de Aula

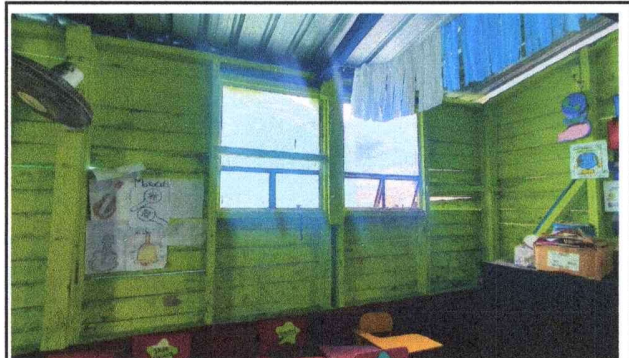
Foto 10: Interior de Aula

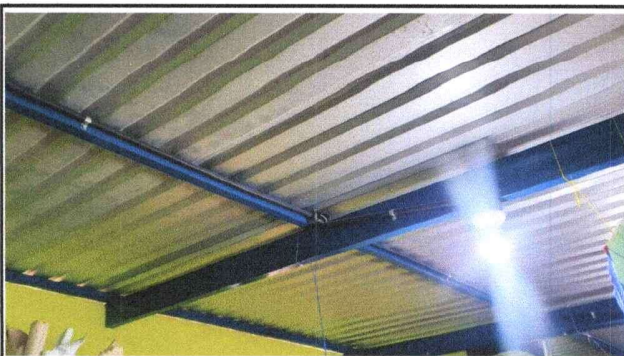
Foto 11: Iluminacion de interiores de aula

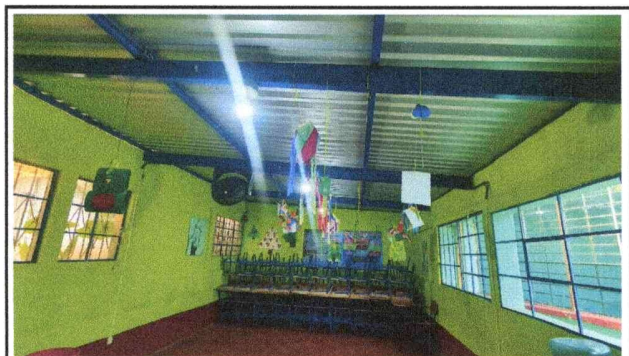
Foto 12: Iluminacion de interiores de aula
