REGISTRO FOTOGRAFICO			
DEPARTAMENTO:	GUATEMALA	MUNICIPIO:	MIXCO
NOMBRE DEL ESTABLECIMIENTO:	EODP ANEXA A EORM LAS VICTORIAS	DIRECCIÓN DEL ESTABLECIMIENTO:	25 CALLE A 4. AVENIDA ZONA 10 DE MIXCO COLONIA LAS VICTORIAS
CÓDIGO DEL ESTABLECIMIENTO:	01-08-9129-42	FECHA DE LA INSPECCIÓN:	18/03/2024

REGISTRO FOTOGRÁFICO

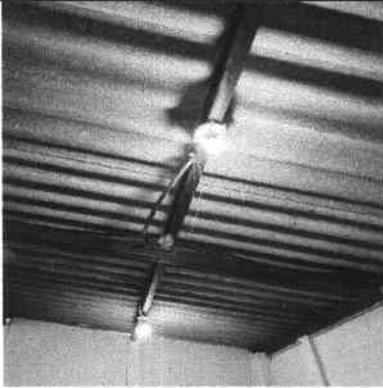
<p>Foto 1: El cableado de las lámparas se encuentra expuesto, tiene empalmes en malas condiciones.</p>

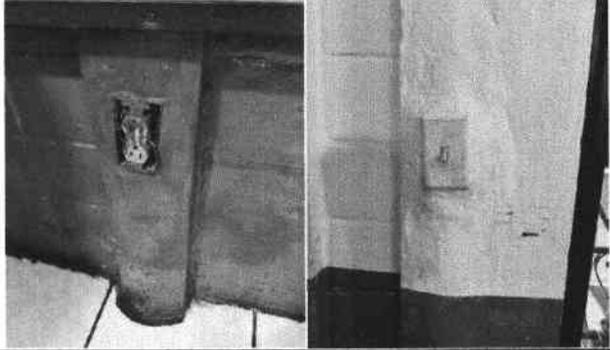
<p>Foto 2: Los tomacorrientes y los interruptores se encuentran obsoletos en malas condiciones.</p>

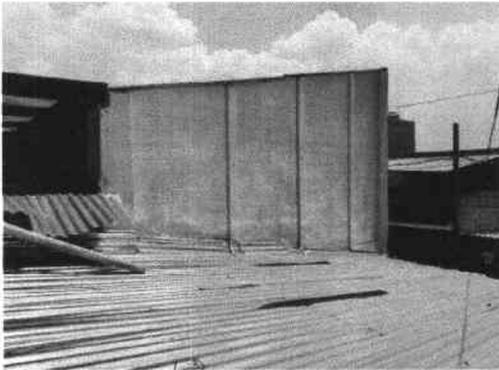
<p>Foto 3: Se propone la apertura de 2 ventanas en el muro para tener una mejor iluminación y ventilación, con su respectivo refuerzo para el marco.</p>

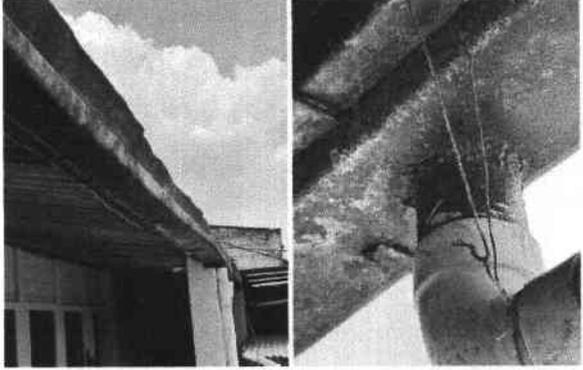
<p>Foto 4: Los canales pluviales y las bajadas se encuentran en malas condiciones y presentan fugas.</p>

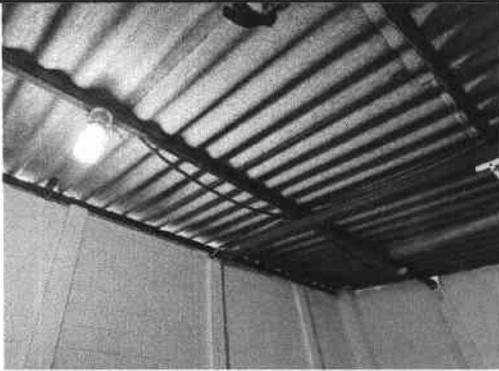
<p>Foto 5: Se propone el cambio de techo en el salón del bloque C tomando en cuenta que es de Duralita.</p>

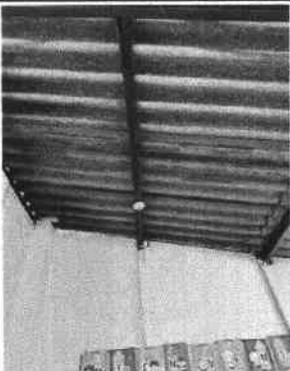
<p>Foto 6: Se considera el cambio en el salón de bloque C debido a que en este se presentan problemas de filtración.</p>

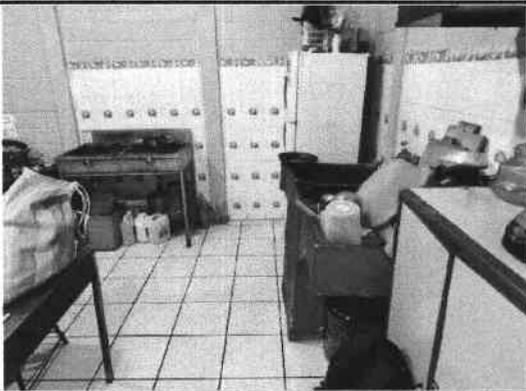
Foto 7: Se deberán fabricar mesas de trabajo con top de azulejo.

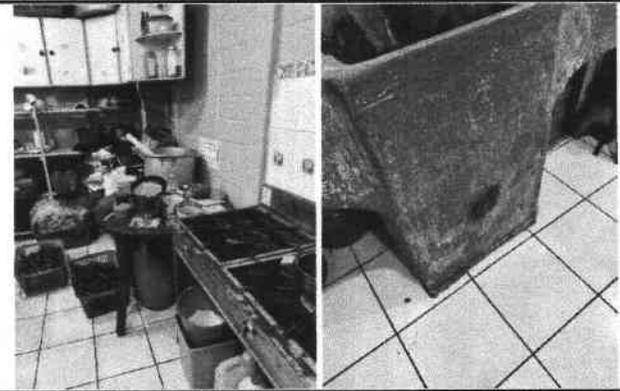
Foto 8: La pila presenta problemas de fuga, por lo que deberá ser sustituida.

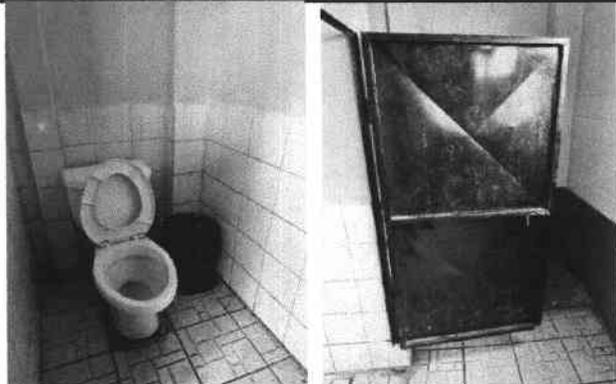
Foto 9: Uno de los inodoros presenta problemas por lo que deberá ser sustituido, además las puertas presentan problemas de oxidación.

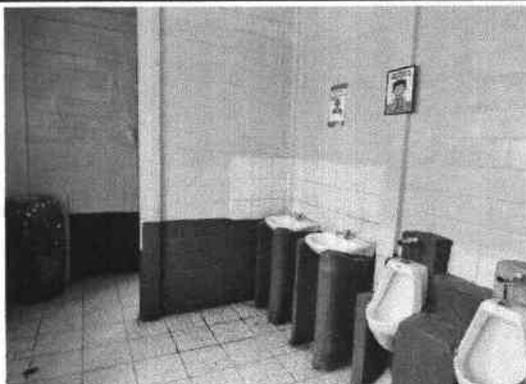
Foto 10: Se deberá completar el azulejo en los muros de los servicios sanitarios.
